Besiktningssprotokoll

Anticimex Försäkringsbesiktning i samarbete med Fastighetsbyrån

Fastighetsbeteckning: Daldansen 15	
Fastighetsadress: Västra Kyrkogatan 62	
Postnummer: 671 51	Ort: Arvika

Besiktningdatum: 2025-03-20	Protokollnummer: 68891965
Temperatur: 5 °C	Väderlek: Klart
Tekniker: Peter Karlsson	
E-post: Peter.Karlsson@anticimex.se	
Kontor: Karlstad	
Närvarande: Fastighetsägares representanter

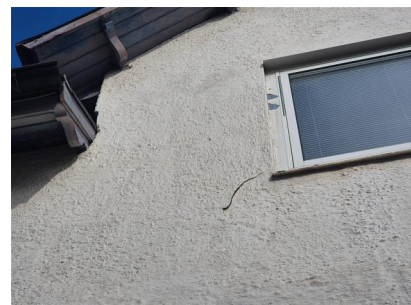
Putsad fasad har brister (sprickor och putssläpp)

Då den putsade fasaden har brister finns risk att vatten tränger in i bakomvarande konstruktion med fuktrelaterade skador som följd.

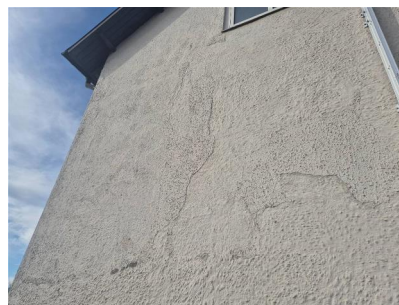
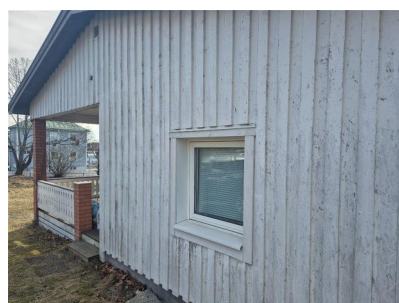
Träpanel på tillbyggets gavel har behov av tvätt/underhåll.

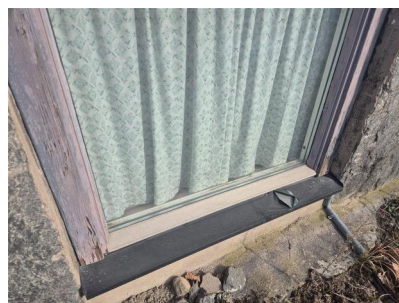
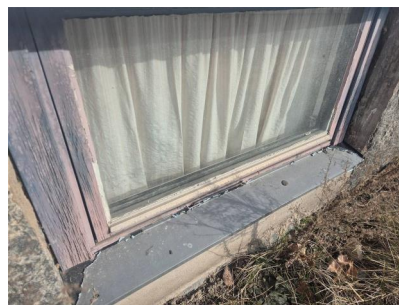
Kitt/-färgsläpp finns från äldre fönster.

Detta medför ökad risk för fuktskador.

Vissa isolerglas är äldre.

Befintliga fönster är äldre vilket betyder att tätningen mellan fönsterrutorna kan vara sämre. Detta kan leda till att missfärgning/imma kan uppstå mellan glasrutorna.

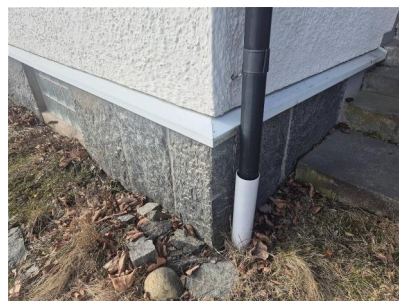
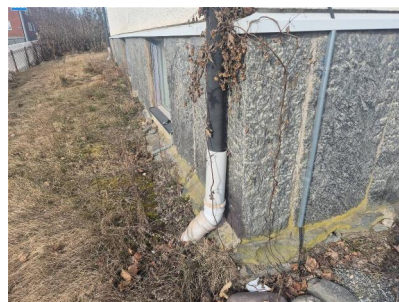
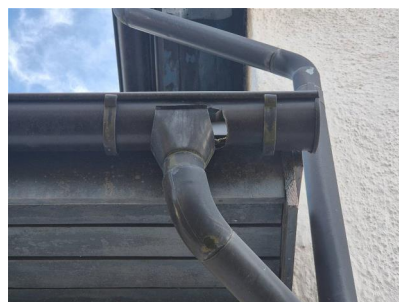
Lövsilar finns inte, vissa stuprör är bristfälligt anslutna mot hängrännor - se bild.

När det saknas lövsilar så finns det risk att det blir stopp i dagvattenledningen.

För att hindra stopp i dagvattenledningar rekommenderas komplettering av lövsilar.

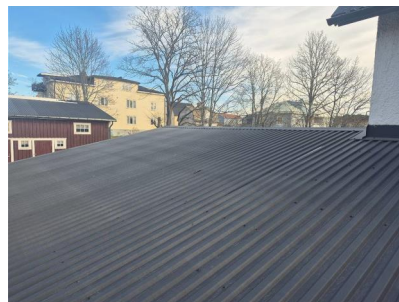
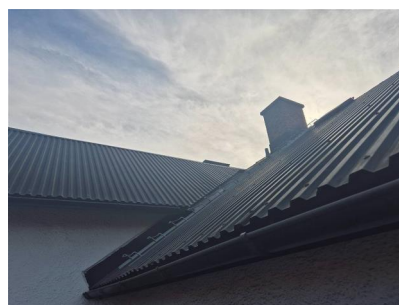
Äldre korrugerat plåttak som är spikat i "toppar" och ej skruvat med farmarskruv i "dalar".

Risk, på grund av ålder och naturliga rörelser i takkonstruktionen, för inträngande fukt/vatten i spikhål.

Detta kan i sin tur leda till fuktskador i takkonstruktionen.

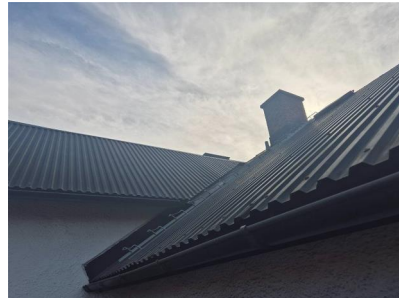
Vinden har ej besiktats då inspektionsluckan sitter högt belägen utanpå taket.

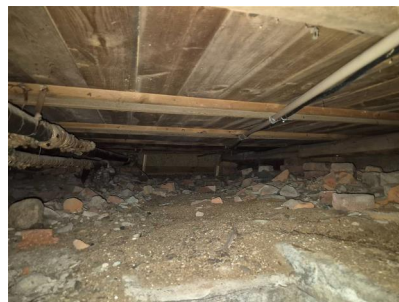
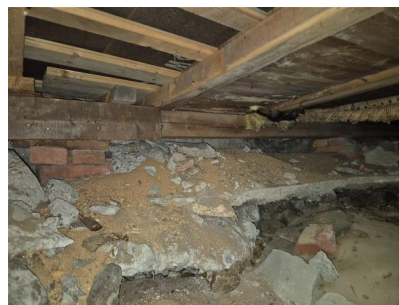
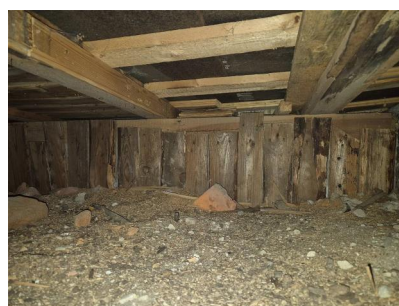
På marken finns viss mängd organiskt material.

Delar av rasskydd/formträ står mot marken - se bild.

Fuktkvoter uppmättes i undersida bjälklag till mellan 10-12% Risk för mikrobiell tillväxt sker vid en relativ fuktighet vid 75% vilket motsvarar 17% fuktkvot i furuvirke.

Torpargrund är en riskkonstruktion.

Uteluftsventilerade torpargrunder med bjälklag av organiskt material har ofta fuktskador på grund av naturlig fuktpåverkan. Detta kan resultera i mikrobiella skador (angrepp av mikroorganismer) och, i värsta fall, rötskador. Mikrobiell lukt kan då spridas till boendemiljön.

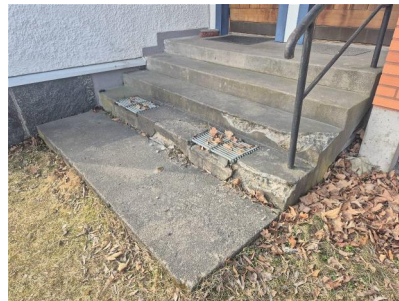
Frostsprängningsskador finns.

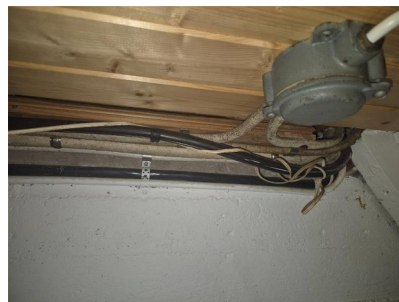
Delar av elanläggningen i huset är äldre.

Äldre elanläggningar och elkablar är en säkerhetsrisk som kan orsaka både personskador och brand.

Kontakta en elektriker för kontroll och åtgärd.

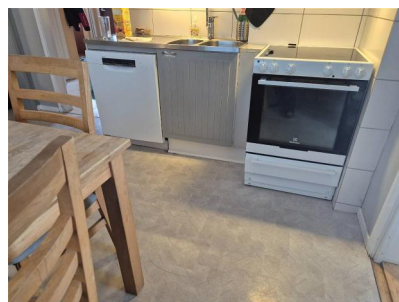
Droppskydd finns ej under kyl/frys eller i diskbänkskåp.
Sammantaget finns en ökad risk för fuktskador vid läckage.

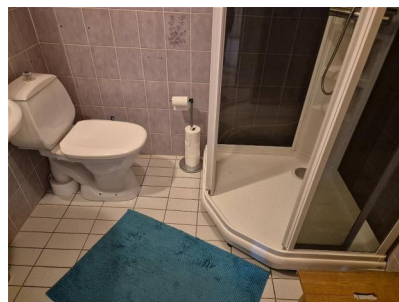
Våtutrymmet har äldre yt-/tätskikt samt golvbrunn, rörgenomföringar finns i golv (vatten samt värmerör) och tröskeln ligger i nivå med klinkergolv.

Eftersom funktionen, som innebär att ytskiktet/tätskiktet ska vara vattentätt, kan vara nedsatt finns en ökad risk att vatten tränger igenom ytskiktet/tätskiktet med vattenskador i omkringliggande konstruktioner som följd. Golvbrunnen kan spricka och om vatten kan strömma ut i angränsande rum på grund av tröskelns låga höjd.

Normala fuktvärden indikerades mot klinker/kakel.

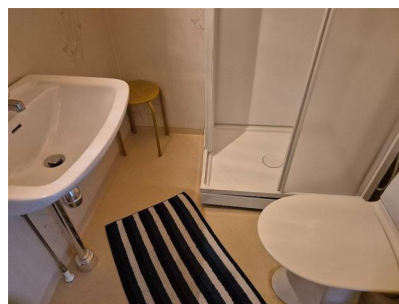
Våtutrymmet har äldre yt-/tätskikt.m samt golvbrunn och rörgenomföringar finns i golv.

Eftersom funktionen, som innebär att ytskiktet/tätskiktet ska vara vattentätt, kan vara nedsatt finns en ökad risk att vatten tränger igenom ytskiktet/tätskiktet med vattenskador i omkringliggande konstruktioner som följd.

Fuktindikering i utrymmet gav inga förhöjda fuktindikationer.

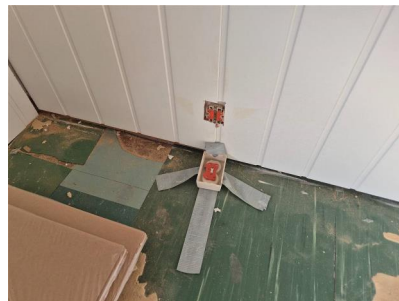
Kallgarderob mellan sovrum 3 & 4 har löst skyddshölje till vägguttag.

Kontakta elektriker för åtgärd.

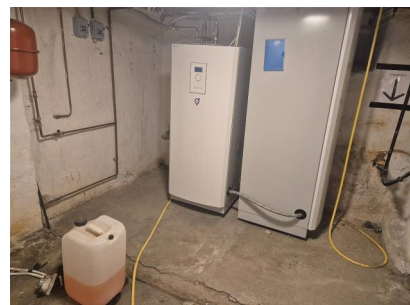
✎ Slitna ytskikt.
