Maskinisten 17

Barrsätra furuväg 34

Uppdragsnummer	x8631
Besiktningsdatum	2025-03-19
Besiktningföretag	OBM Fuktteknik Gävleborg AB
Besiktningförrättare	Daniel Lindquist
Närvarande	Fastighetsägaren
Giltig till och med	2026-03-19

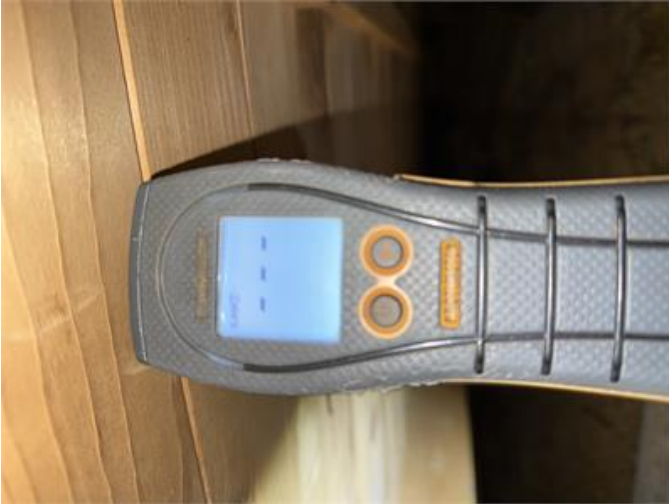
Fuktkvoten uppmättes på vind i trä i yttertakets insida till under 8% fuktkvot. Dessa värden kommer sannolikt att ändras med årstiden. Det kritiska gränsvärdet för mikrobiell tillväxt brukar anges till ca 17% fuktkvot (FK). Notera att stickprovsmässig undersökning är utförd.

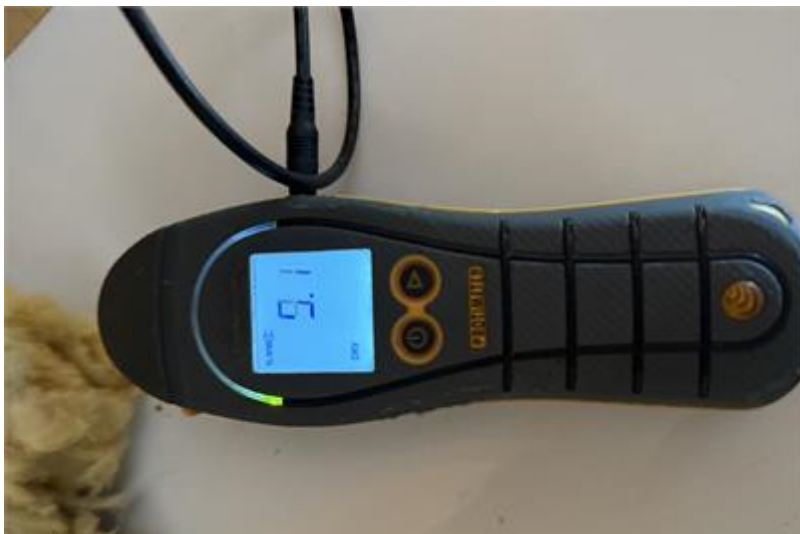
I provhål i den utreglade väggens träregel uppmättes fuktkvot till 9,1% FK. Dessa värden kommer sannolikt att ändras med årstiden. Det kritiska gränsvärdet för mikrobiell tillväxt brukar anges till ca 17% fuktkvot (FK). Notera att stickprovsmässig undersökning är utförd. Se även kommentar/riskanlys.

En platonmatta är monterat på betonggolvet med ett uppvik mot betongytterväggarna, bottenregeln i den utreglade väggen är monterad på platonmattan.
