Besiktningssprotokoll

Fastighetsbeteckning: Sannahed 19:37	
Fastighetsadress: Lägergatan 3	
Postnummer: 692 92	Ort: Kumla

Besiktningdatum: 2025-03-18	Protokollnummer: 68903876
Temperatur: 10 °C	Väderlek: Klart
Tekniker: Christian Åkerlund	
E-post: Christian.Akerlund@anticimex.se	
Kontor: Örebro	
Närvarande: Fastighetsägare

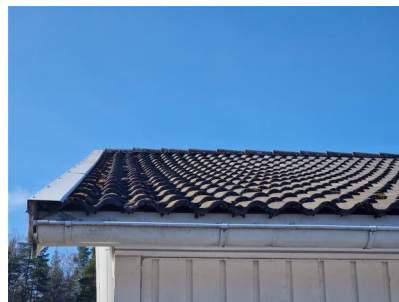
Mosspåväxt finns på takpannor.

Mossa som växer på taket kan leda till att taktäckningen har ett minskat motstånd mot vatteninträngning. Detta kan i sin tur leda till fuktskador på träläkt och takkonstruktionen vilket kan resultera i mikrobiella skador (angrepp av mikroorganismer).

För att öka livslängden på taket rekommenderas att mossan tas bort från takpannorna.

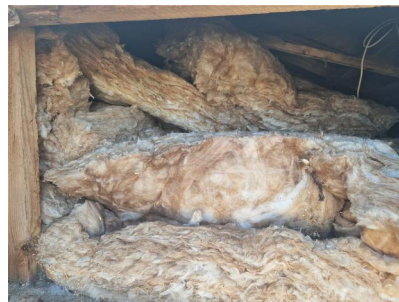
Vindarna gick ej att besikta vid besiktningstillfället.

En kompletterande besiktning rekommenderas när utrymmena är tillgängliga.

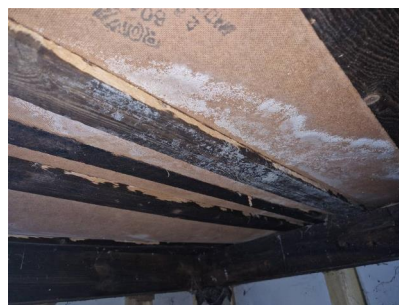
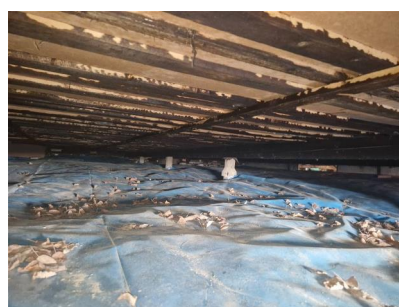
- I grunden noterades mikrobiell påväxt, detta är ett tecken på att fuktigheten i grunden är så pass hög över tid att risken för fortsatt mikrobiell tillväxt är stor. För att undvika detta måste grundens klimat bli torrare.

Vid kontroll av plintgrunden har fuktvärden under kritisk fuktnivå för mikrobiell tillväxt uppmätts. Ingen avvikande lukt känns i utrymmet, dock så finns mikrobiell påväxt på bjälklagets undersida.

Den upptäckta mikrobiella påväxten på bjälklagets undersida indikerar att grunden under delar av året är så pass fuktig att mikroorganismer utvecklas. Detta kan i sin tur leda till rötskador i konstruktionen. För att undvika detta så måste grundens klimat bli torrare.

Det finns risk för mikrobiell tillväxt om den relativa fuktigheten (RF) i den omgivande luften är över 75 %. I furuvirke motsvarar det en fuktkvot (FK) på 17 %.

Fuktkvoten uppmättes till 15 %.

En fördjupad undersökning rekommenderas för att bedöma orsak och omfattning.

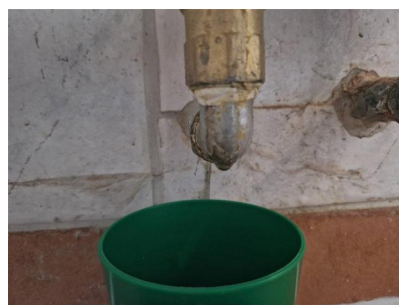
Våtutrymmet har äldre yt-/tätskikt.

- Mindre droppläckage noterades från rörledningar.

Eftersom funktionen, som innebär att ytskiktet/tätskiktet ska vara vattentätt, kan vara nedsatt finns en ökad risk att vatten kan tränga igenom ytskiktet/tätskiktet med vattenskador i omkringliggande konstruktioner som följd.

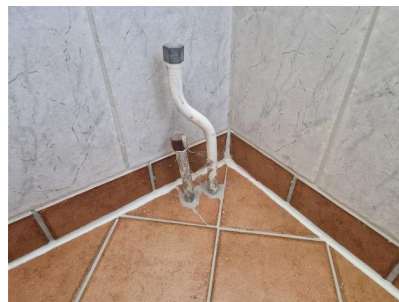
Rör genomföring finns i golv.

Rör genomföringar i golvet medför en ökad risk för att vatten kan tränga ner i omkringliggande konstruktioner och orsaka fuktskador.

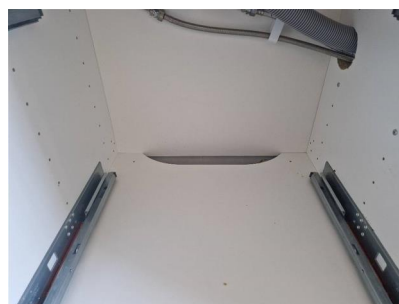
Fuktskydd saknas i diskbänksskåp samt under kyl och fryr.

Utan fuktskydd kan det vara svårt att upptäcka läckage. Vatten kan då tränga in i omkringliggande konstruktioner och orsaka fuktskador.

För att upptäcka eventuella läckage, montera ett fuktskydd.

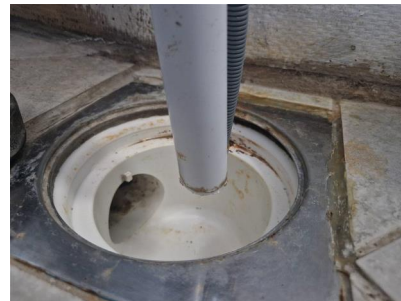
Tätskikt finns inte i golvbrunn.

- Golvbrunn är placerad nära vägg.

När tätskikt saknas i golvbrunnen innebär det risk för fuktskador. Vatten kan tränga ner i omkringliggande konstruktioner med fuktrelaterade skador som följd.

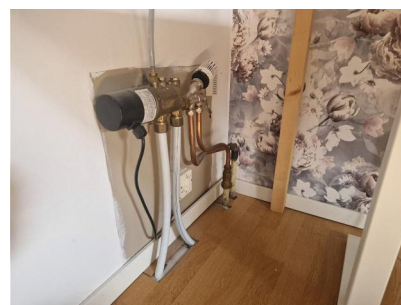
- Vid rörlits (kopplingslåda till golvvärme) saknas ordentligt fuktskydd/vattentätning med skvallerrör. Det rekommenderas att sådant monteras för att förhindra fuktskador och för att kunna upptäcka eventuellt läckage i tid.

Rörslits saknar vattentät botten.

En rörslits ska ha en vattentät botten och vara försedd med skvallerrör. När det saknas ökar risken för att ett läckage inte upptäcks i tid. Det kan leda till fuktskador i omkringliggande konstruktioner.
