# Besiktningsprotokoll

Anticimex Försäkringsbesiktning i samarbete med Fastighetsbyrån

| Fastighetsbeteckning:<br>Hyltinge-Stensängen 1:4 | |

| Besiktningsdatum:<br>2025-03-14 | Protokollnummer:<br>68897201 |

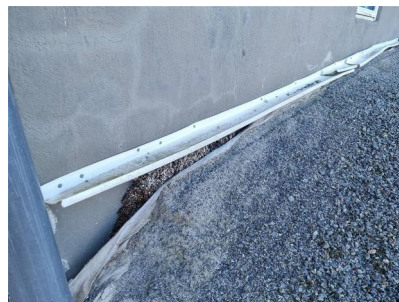
Delar av det utvändigt fuktskydd är äldre och fuktskyddet ligger bitvis oskyddat ovan mark.

Eftersom källarens utvändiga fuktskydd (dagvattenssystem, dräneringssystem samt källarytterväggarnas utvändiga fuktskydd) är äldre, så kan systemet ha nedsatt funktion. Detta ökar risken för invändiga fuktskador i källaren.

När det befintliga fuktskyddet ligger synligt ovan marken finns risk att det utvändiga fuktskyddet skadas och funktionen försämras.

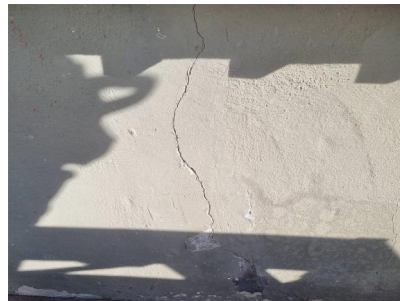
Sprickor finns i sockel.

Dessa bedöms inte ha lett till bakomliggande skador.

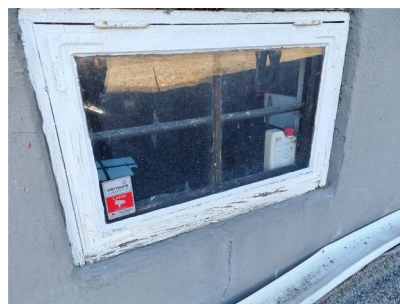
De äldre fönstren är i behov av målning/underhåll och torrsprickor finns.

För att öka livslängden på fönster rekommenderas målning och underhåll.

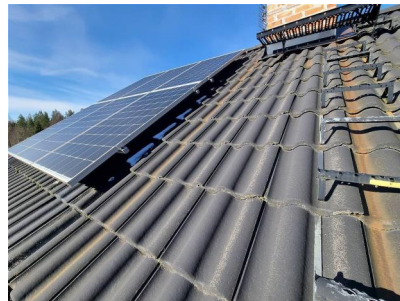
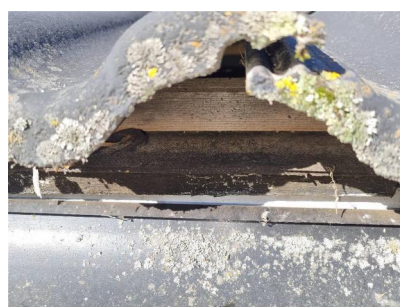
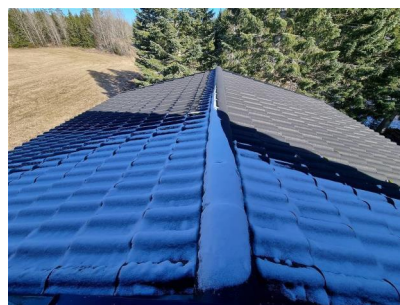
Takpannor är ej skruvade och fotplåt saknas.

Taket är besiktat från takstegen.

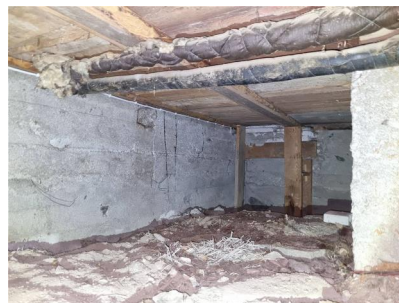
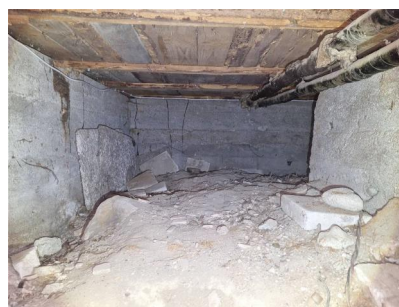
Krypgrund är en riskkonstruktion och organiskt material finns på markytan.

Uteluftsventilerade krypgrunder med bjälklag av organiskt material har ofta fuktskador på grund av naturlig fuktpåverkan. Detta kan resultera i mikrobiella skador (angrepp av mikroorganismer) och, i värsta fall, rötskador. Mikrobiell lukt kan då spridas till boendemiljön. När organiskt material finns utrymmet ökar denna risken.

Vid kontroll av konstruktionen i plintgrunden uppmättes fuktvärden under kritisk fuktnivå för mikrobiell tillväxt och normal lukt upplevdes.

Fuktkvoten uppmättes till 8% i blindbottenbrädor och syllar.

Det finns risk för mikrobiell tillväxt om den relativa fuktigheten (RF) i den omgivande luften är över 75 %. I furuvirke motsvarar det en fuktkvot (FK) på 17 %.

Huset är grundlagt med en tidstypisk kryppgrund vilket är riskkonstruktioner ur fuksynpunkt. Vid besiktningen uppmättes inga förhöjda fuktvärden. Man bör se över möjligheten att rensa grunden från organiskt material för att minska risken för fukt och luktrelaterade skador samt inspektera den med jämna mellanrum.

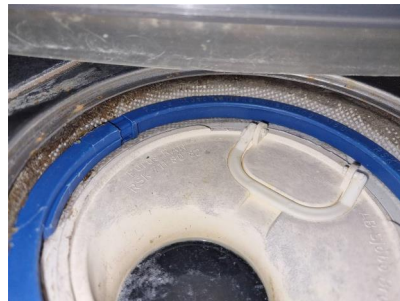
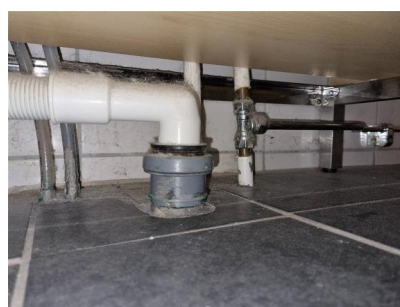
Tätskikt sticker ut under klämringen och rörgenomföring finns i golv.

När tätskikt är felmonterat i golvbrunnen och rörgenomföringar finns i golvet innebär det risk för fuktskador. Vatten kan tränga ner i omkringliggande konstruktioner med fuktrelaterade skador som följd.

Normala fuktvärden indikerades mot klinker/kakel.

En viss fukt tränger alltid in bakom kakel/klinker via fogarna, detta är helt normalt och innebär inte att tätskiktet/ våtrumsisoleringen under kaklet/klinkern är bristfälligt eller ur funktion.

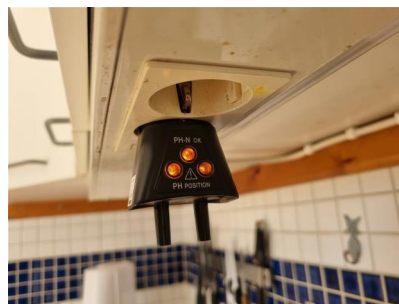
Vid kontroll av eluttagen i köket noterades felkoppling i armaturen ovan diskbänken. Jag rekommenderar att man kontakter en elektriker för vidare kontroll och åtgärd av detta.

Vid stickprovskontroll av jordade eluttag noterades felkoppling i diskbänksarmaturen.

Kontakta en elektriker för kontroll och åtgärd.

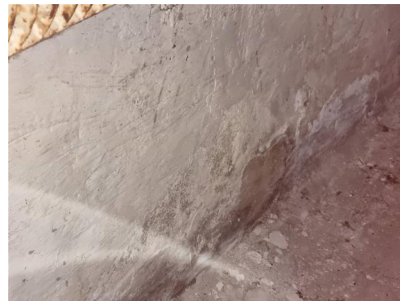
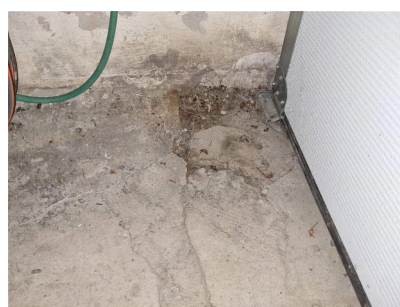
Puts- och färgsläpp finns på källarväggar och sprickor finns i betongplattan.

Korrosion finns på radiator termostater.
