Väpnaren 4

Sköldvägen 2

| Uppdragsnummer | G32360 |
| Besiktningsdatum | 2025-03-18 |

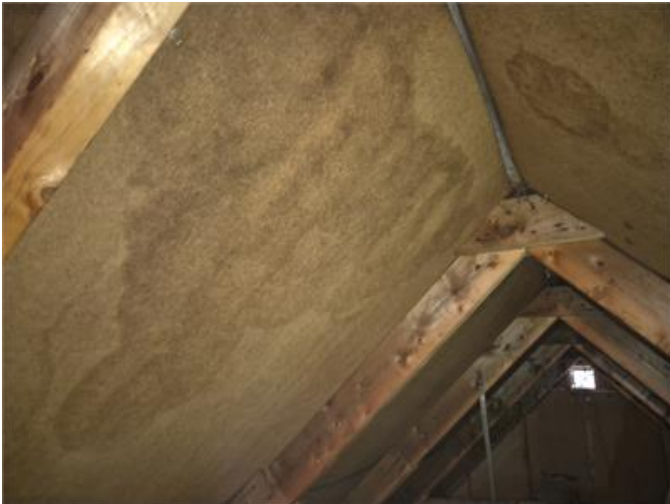
NOCKVIND: Det förekommer fuktfläckar på undertak av masonit men inga skador noterades med behov av byte. Orsaken till fuktfläckarna beror på att regn/snö vid kraftigare vindar letat sig in mellannockpannor och takpannor. Att montera nocktätning förhindrar snö/regn att leta sig in under takpannor.

Det förekommer fuktfläckar på undertak av masonit men inga skador noterades med behov av byte. Orsaken till fuktfläckarna beror på att regn/snö vid kraftigare vindar letat sig in mellannockpannor och takpannor.

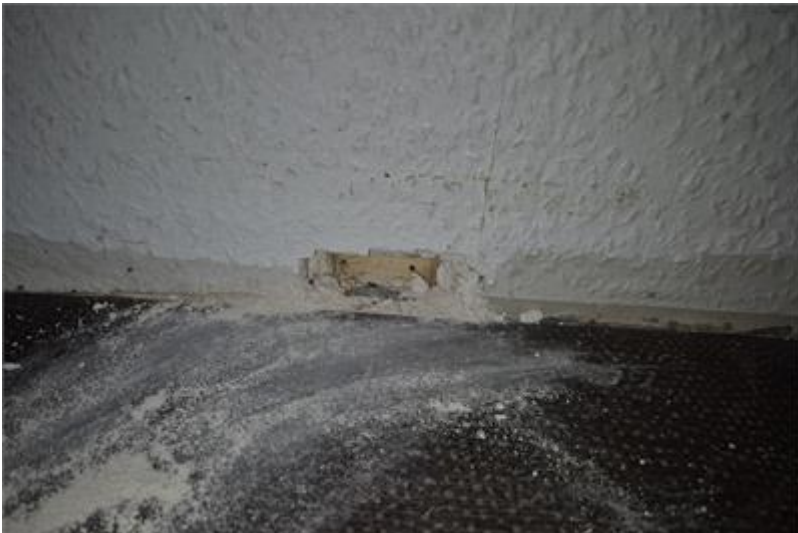
Kontroll av syllreglar visade fuktkvot på 11% i syllregel till yttervägg i kök och fuktkvot på 11% i syllregel till innervägg i hall/entrén. Det kritiska gränsvärdet för mikrobiell tillväxt brukar anges till ca 16-17% fuktkvot.

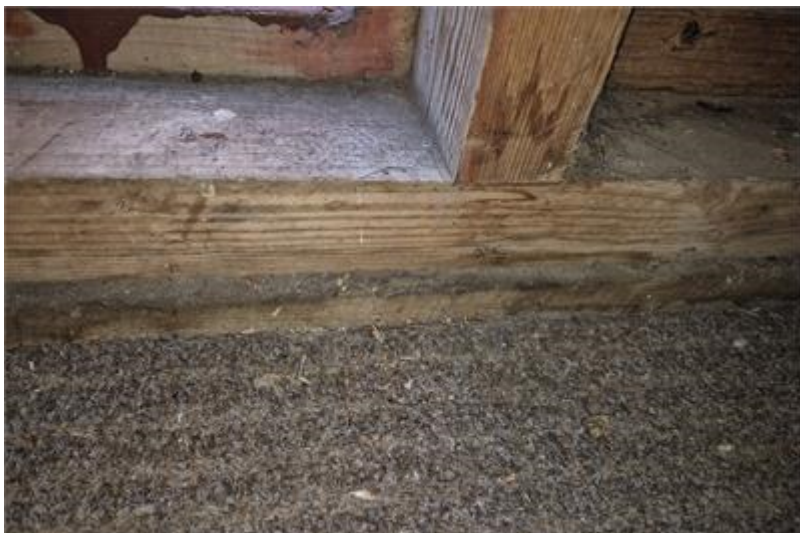
Fuktkontroll visade fuktkot på 20% i tryckimpregnerad syllregel som har kontakt med marken. Det kritiska gränsvärdet för mikrobiell tillväxt brukar anges till ca 16-17% fuktkvot.

Högre fukt kan förekomma i andra delar av syllreglar närmast mark men då reglarna är tryckimpregnerade så är risken för rötskador reducerad.
