Årtan 5

Husarvägen 3

Uppdragsnummer	G32391
Besiktningsdatum	2025-03-19
Besiktningföretag	OBM Kronoberg AB
Besiktningförrättare	Amelie Nilsson 0705500978
Närvarande	Fastighetsägare
Giltig till och med	2026-03-19

Byggnadsbeskrivning  
1-plans hus med källare

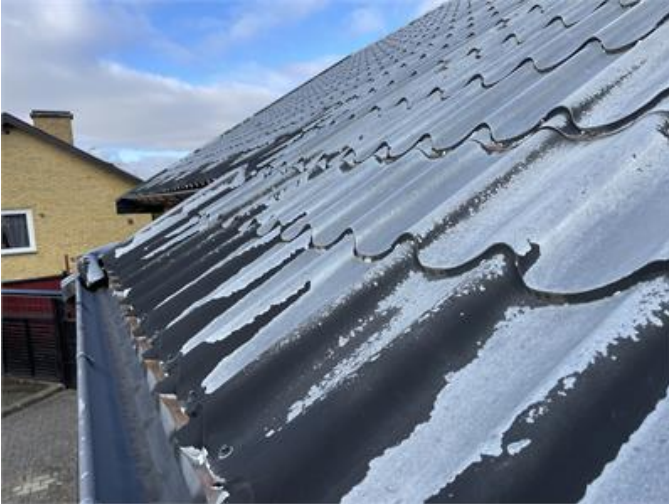
Plåttak med färgsläpp och nocktätning som trillat bort och rekommenderas att återmonteras.

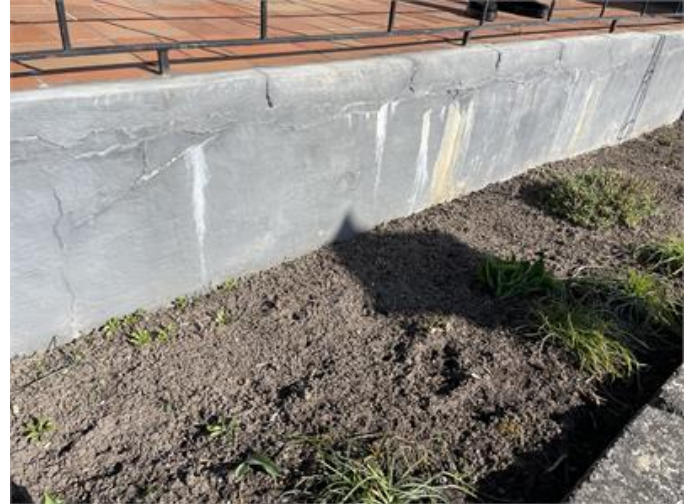
Grund med underhållsbehov i anslutning till altan.

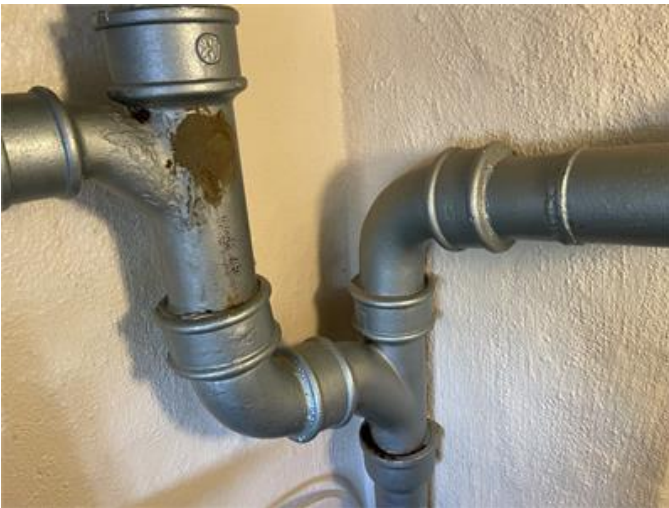
Äldre avloppstam källare med rostangrepp.

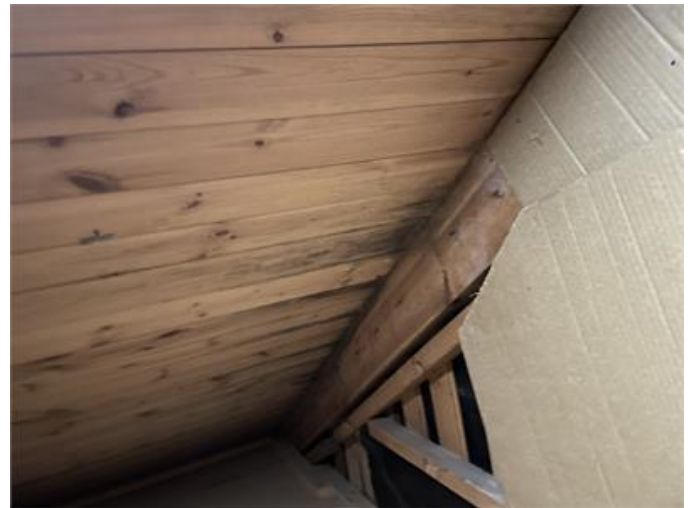
Vind		X			-Ingen förhöjd fukt uppmättes i takkonstruktionen vid besiktningen. Mindre missfärgning spår efter äldre fuktinträning noterades på svall, del mot uppfart.
<b>ENTRÉPLAN</b>					
Entréhall	X				
Vardagsrum	X				
Bad/wc		X			-Våtutrymmet har en äldre standard med avseende på dess tät/ytskikt/golvbrunn samt installationer vilket ökar risken för läckage och fuktrelaterade skador. Utrymmet har således ett närliggande renoveringsbehov. -Fönster i duschzon kan leda till fuktskador på fönsterparti och väggkonstruktion. -Ventilationen i utrymmet rekommenderas att förbättras med våtrumsfläkt i kontinuerlig fläktdrift. -Fuktindikering som utfördes i utrymmet var utan anmärkning. Radiator porlar och är i behov av luftning.
Kök		X			-Det bubblar i avlopp efter man spolat. -Fuktindikering som utfördes stickprovsmässigt var utan anmärkning. -Golvkvarn förekommer i utrymmet.
<b>KÄLLARE</b>					
Allmänt		X			Se kommentarer och riskanalys.

Lokal missfärgning vindsutrymme. Ingen förhöjd fukt uppmättes i takkonstruktionen vid besiktningen.

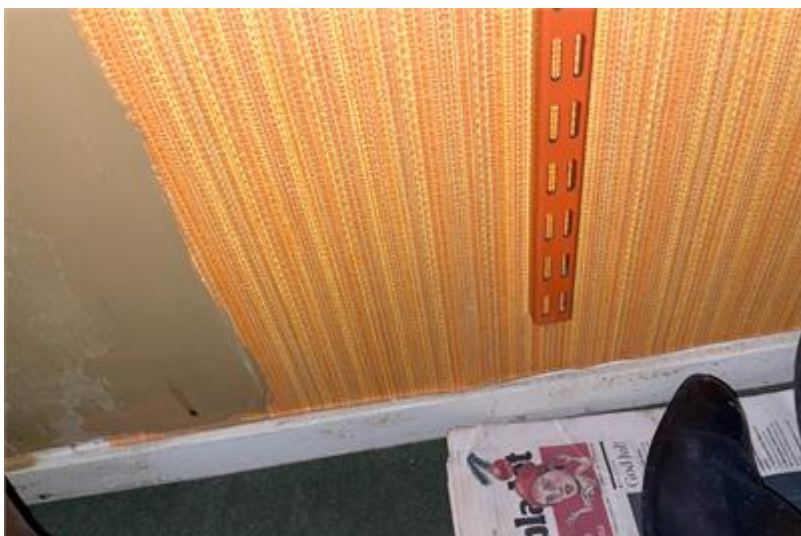
Byggnadsdel	Källare
Konstruktionsdel	Inredda rum i källaren
Konstruktionsuppbyggnad	Inredda utrymmen med flytande golvbeklädnader (olika material/täta ytskikt ovan betongplatta) samt organiska material så som påreglade väggar

Vid kontroll av konstruktion fuktkvotsmätning som utfördes stickprovsmässigt i trappförråd, hall och rum uppmättes fuktkvoter till 18-21%, det kritiska gränsvärdet för mikrobiell tillväxt brukar anges till ca 17%. Avvikande lukt kändes från materialen.
