**Fastighetsuppgifter**

Viksjö 9:100

Ananasvägen 64

Uppdragsnummer	AB4810
Besiktningsdatum	2025-03-20
Besiktningsservice	OBM Besiktningsservice AB
Besiktningsservice	Peter Franck
Närvarande	Anhörig representant för dödsboet
Giltig till och med	2026-03-20

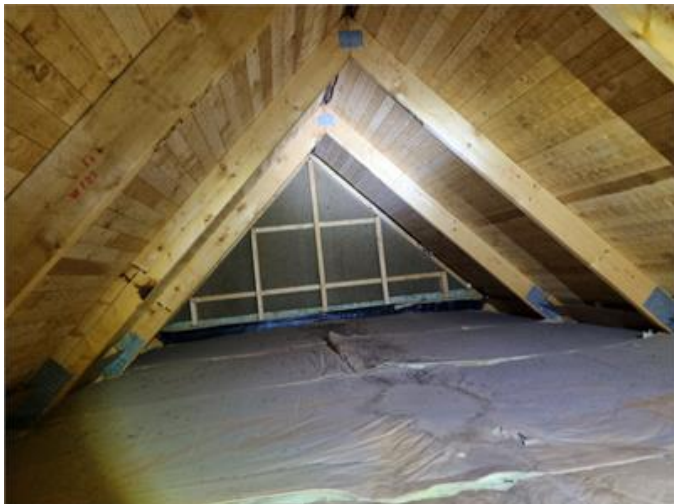
Besiktningsresultat					
Bedömningsskala: 1 = Utan anmärkning, 2 = Påpekande, 3 = Bör åtgärdas, 4 = Ej besiktningsbart					
Byggnadsdel	1	2	3	4	Anmärkning
Nockvind		X			Fuktfläckar noteras lokalt på isoleringens ovansida nedanför taknocken, vinden bör kontrolleras regelbundet för att fastställa om åtgärdsbehov eventuellt föreligger. I övrigt noterades inget avvikande från luckan
					Vinden besiktades från vindluckan, pga att landgång saknas över isoleringen.
Parallellisolerat snedtak				X	Innertak följer yttertakens lutning och konstruktionen mellan ytter och innertak är ej besiktningsbart
<b>Övre plan</b>					
Trappa	X				
Hall	X				
Sovrum 1	X				
Sovrum 2	X				
Förråd	X				
Sovrum 3	X				
Förråd	X				
Badrum		X			Olämplig placering av rör genomföringar genom golv och nära vägg, vilket ökar risken för fuktskador.
					Fuktindikering har utförts stickprovsmässigt utan att några förhöjda fuktindikationer erhållits.

Bild från vinden

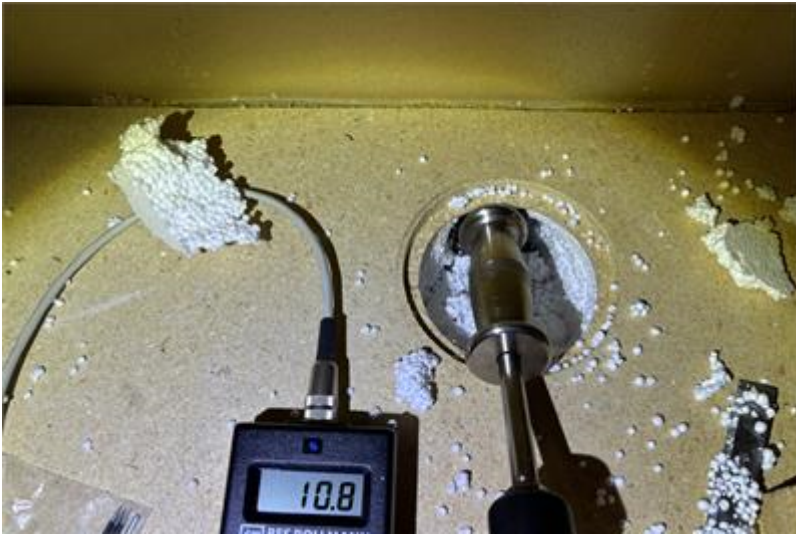
Byggnadsdel	Entréplan
Konstruktionsdel	Golvkonstruktion på betongplatta
Konstruktionsuppbyggnad	Golvspånskiva, cellplast, plastfolie, avjämning med leca, betongplatta

Det kritiska gränsvärdet för mikrobiell tillväxt brukar anges till ca 17% fuktkvot (FK).

Fuktkvot vid stickprovskontroll i väggsyll uppmättes till 11-12% fuktkvot. Normal lukt upplevdes vid provhål.

Baserat på stickprovskontroll bedöms inget åtgärdsbehov föreligga.
