# Besiktningsprotokoll

Anticimex Försäkringsbesiktning i samarbete med Fastighetsbyrån

| Fastighetsbeteckning:<br>Högåsen 1:33 | |
| Fastighetsadress:<br>Serpentinvägen 8 | |

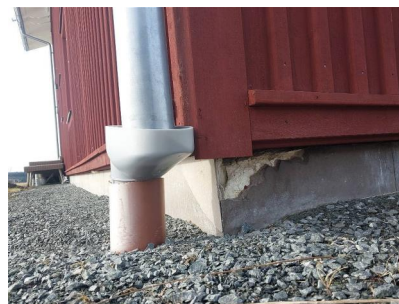
#### Utvändigt / Sockel

Skada på kantbalk. Puts och cellplast borta.  
Komplettera med ny puts.

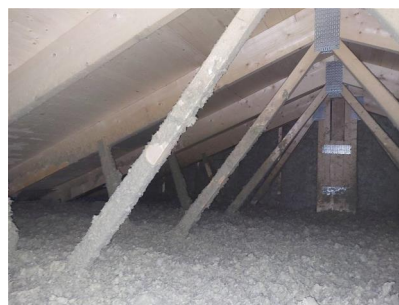
### Utvändigt / Vind

Vid kontroll av vinden uppmättes fuktvärden under kritisk fuktnivå för mikrobiell tillväxt och en normal lukt upplevdes.  
Fuktkvoten i underlagstak/takbjälkar uppmättes till 10%.

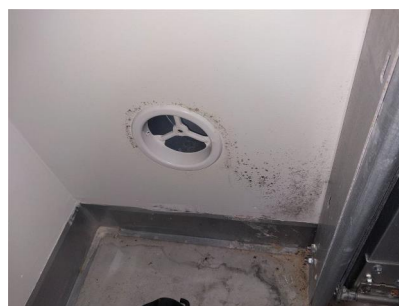
#### Garage invändigt / Allmänt

Mindre mängd mikrobiell påväxt kring ventil. Endast ytligt.
