Besiktningssprotokoll

Anticimex Försäkringsbesiktning i samarbete med Fastighetsbyrån

Fastighetsbeteckning: Ringblomman 15	
Fastighetsadress: Ryrs backe 10B	
Postnummer: 46155	Ort: Trollhättan

Besiktningdatum: 2025-03-20	Protokollnummer: 68907168
Temperatur: 10 °C	Väderlek: Klart
Tekniker: John Nicklasson	
E-post: John.Nicklasson@anticimex.se	
Kontor: Uddevalla	
Närvarande: Båda säljarna samt Anticimex besiktningstekniker John Nicklasson utförare av ÖB.

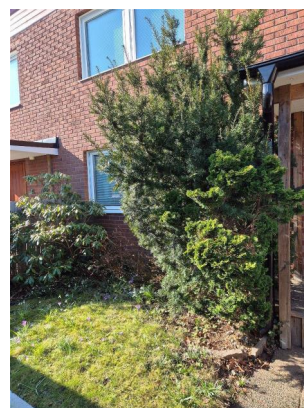
Växter finns i anslutning till byggnaden.

När det finns rabatter och växter nära byggnaden finns risk att fukt stannar kvar i väggarna. Detta kan i sin tur orsaka invändiga fuktskador. Växternas rötter kan också skada grundmuren och sätta dräneringsledningen ur funktion.

Området närmast huset rekommenderas att vara fritt från växtlighet.

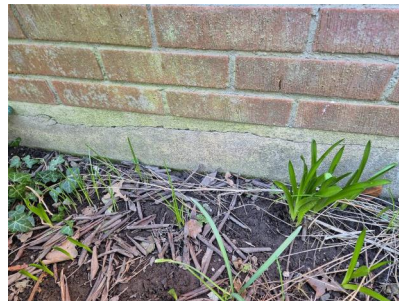
Lokala sprickor finns i sockel på hus.

Mindre sprickor som inte bedöms leda till eller ha lett till skador.

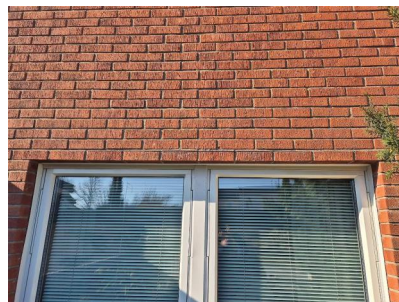
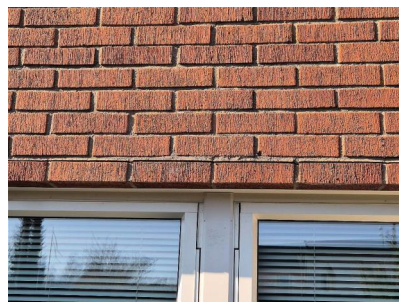
Sprickor finns i tegelfasaden.

Detta kan leda till fukt- och frysskador i konstruktionen.

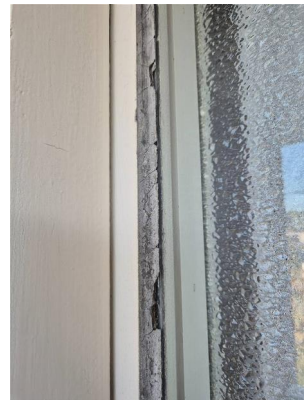
Äldre fönster på husets baksida kan behöva kittas om framöver.

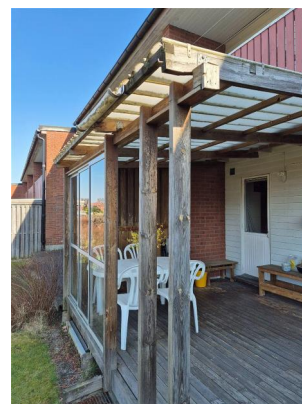
Altantak saknar hängränna och stuprör.

Regnvatten kan rinna mot glaspartier och regelverk.

Altantrall är i behov av årligt underhåll.

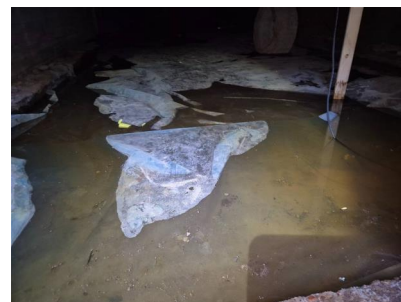
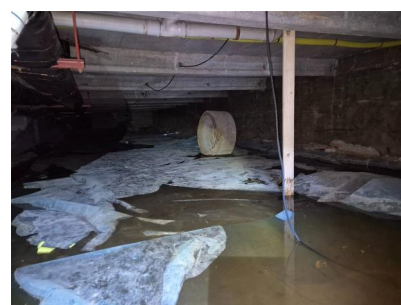
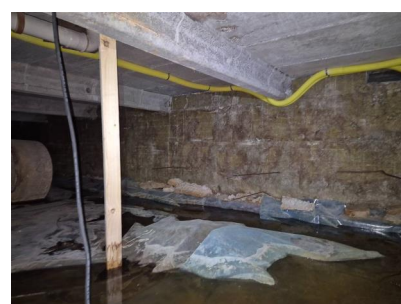
Hela första delen av grunden har vid besiktningstillfället mellan 5-15 cm fritt vatten. Detta omöjliggör vidare besiktning av grund annat än det som är synligt från ingången.

Redan vid föregående besiktning utförd på grannfastighet i samma radhuslänga som besiktningsman får ta del av noteras fritt vatten i delar av grunden.

Jag rekommenderar en fördjupad undersökning i syfte att förstå orsak till inträngande vatten samt fastslå lämplig åtgärd. Efter säkerställande att vatteninträngning är åtgärdad rekommenderar jag installation av undertrycksventilerad krypgrundsavfuktare.

Efter torrläggning av grunden rekommenderar jag att en kompletterande besiktning av krypgrunden utförs. Kontakta Anticimex via er mäklare när det är dags.

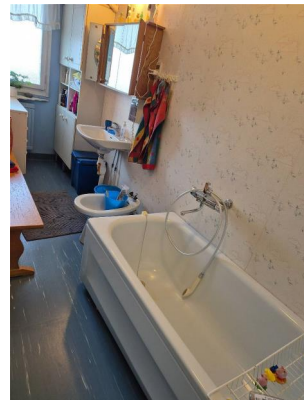
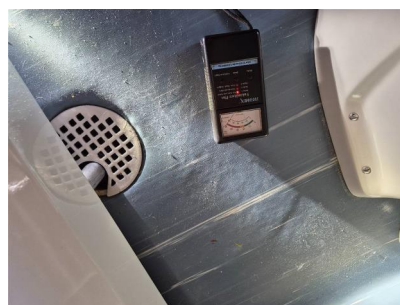
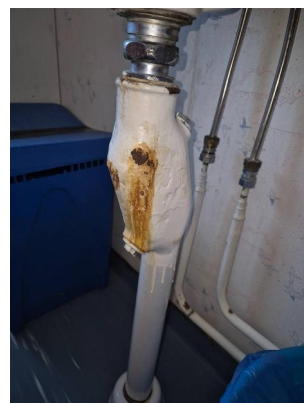
Utrymmet är i behov av renovering.

Förhöjda fuktindikationer kunde uppmätas på golv kring golvbrunnen. Mindre svullnad är synlig på golv, vilket syns i släpljus från ficklampa.

Gjutjärnsavlopp under handfat uppvisar rostangrepp.

Utrymmet är äldre och har passerat tiden för sin tekniska livslängd. Ovanstående notering angående förhöjda fuktindikationer och golvsvullnader visar på en pågående fuktskada som bör utredas.

Renovering av utrymmet rekommenderas. Kontakta en behörig våtrumsentreprenör för en renovering. I samband med renoveringen bör omkringliggande konstruktioner kontrolleras för att upptäcka eventuella följdskador.

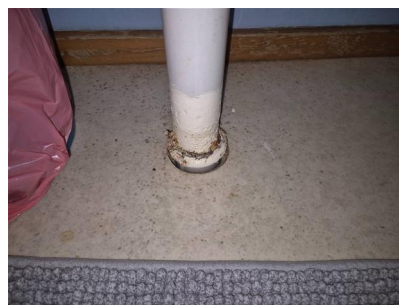
Handfatsavlopp genom golv uppvisar otätheter.

Eventuellt utläckande vatten riskerar tränga ner i golvkonstruktionen.

Otätheter bör åtgärdas vid nästkommande renovering.

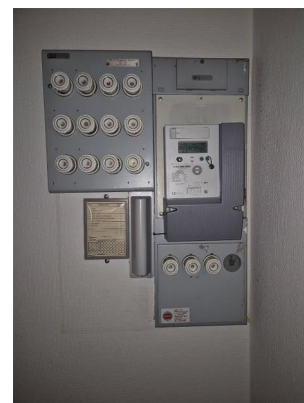
Jordfelsbrytare finns ej.

Det finns inget krav att hus byggda före år 2000 ska ha jordfelsbrytare. Jordfelsbrytaren minskar dock risken för personskador och brand orsakade av elanläggningen.

Kontakta en elektriker för kontroll och åtgärd.

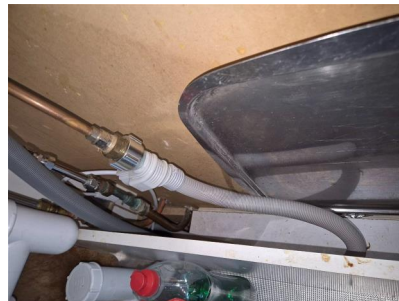
Otätt fuktskydd finns i diskbänkskåp.

Utan korrekt tätat fuktskydd är det svårt att upptäcka läckage från rörledningar. Vatten kan då tränga in i omkringliggande konstruktioner och orsaka fuktskador.

För att upptäcka eventuella läckage, installera ett tätat godkänt fuktskydd.

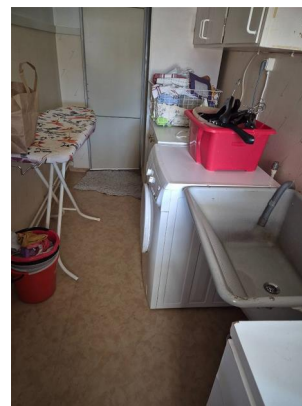
Våtutrymmet har äldre yt-/tätskikt.

Eftersom funktionen, som innebär att ytskiktet/tätskiktet ska vara vattentätt, kan vara nedsatt finns en ökad risk att vatten tränger igenom ytskiktet/tätskiktet med vattenskador i omkringliggande konstruktioner som följd.

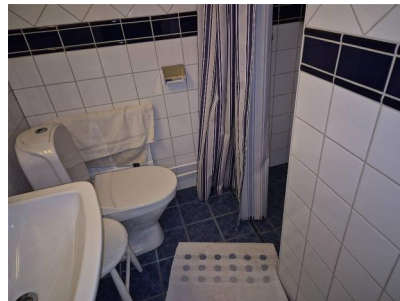
Golvbrunnen är inte utbytt i samband med renovering.

Kakel/klinker är lagd på den gamla plastmattan.

Risk finns att det nya tätskiktet inte har kunnat anslutas till golvbrunnen på ett riktigt sätt, vilket kan leda till fuktskador i omkringliggande konstruktioner.

Vid nästkommande renovering ska golvbrunnen bytas ut och nytt tätskikt anläggas.
