**Fastighetsuppgifter**

Utby 108:3

Barefjällsgatan 5

| Uppdragsnummer | O27326 |

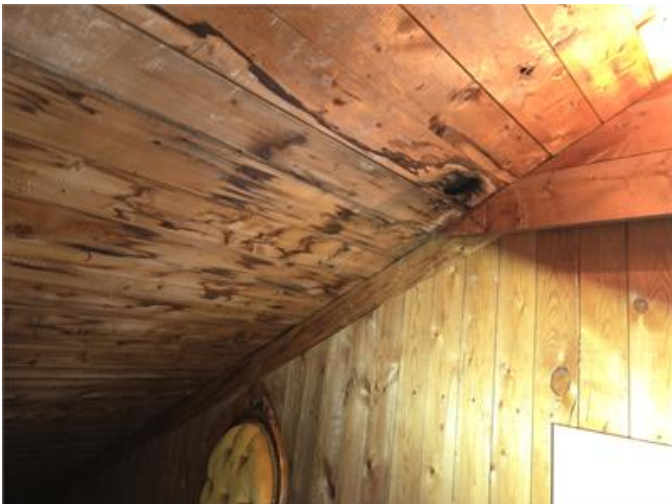
| Besiktningsresultat | | | | | |
|---|---|---|---|---|---|
| Vind | | X | | | Fuktfläckar/rinnmärken förekommer i utrymmet. Se kommentar/riskanalys. |

**Vind:** Fuktfläckar förekommer i utrymmet, dessa fuktfläckar var vid besiktningsstillfället torra och bedöms vara från tiden innan takomläggningen. Det rekommenderas att dessa hålls under uppsikt och ökar fuktfläckarna i storlek eller annan förändring sker bör kontakt tas med en fackman för erforderliga åtgärder.

Exempel på fuktfläckar i underlagstaket.

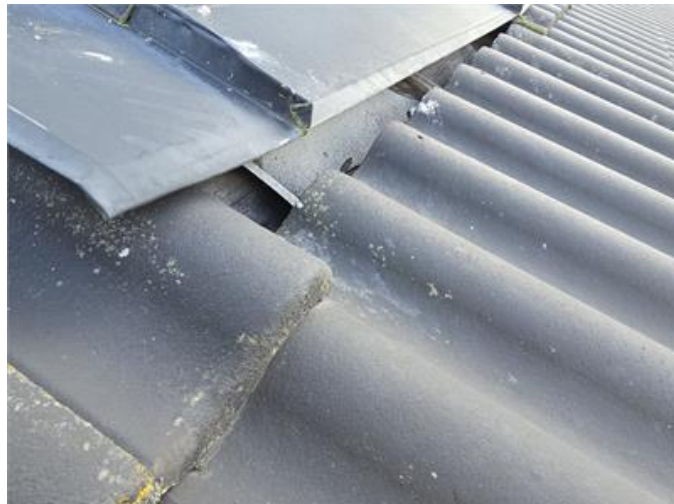
| Besiktningsresultat | | | | | |
|---|---|---|---|---|---|
| Yttertak | | X | | | En sprucken takpanna noteras. Ett par takpannor har hamnat ur sitt läget i anslutning till skorsten. Fotplåt och nocktätning är inte monterat.<br>Vindskiveplåtar täcker bristfälligt över pannor. Huv finns ej ovan skorsten. Se kommentar/riskanalys. |

**Yttertak:** När takpannor hamnat ur sitt rätta läge, skadats eller täcker bristfälligt finns risk för ökat slitage på underlagspapp och läkt och i förlängningen fuktelaterade skador på underliggande konstruktioner.

Bilden visar takpannor som täcker bristfälligt i anslutning till skorsten.

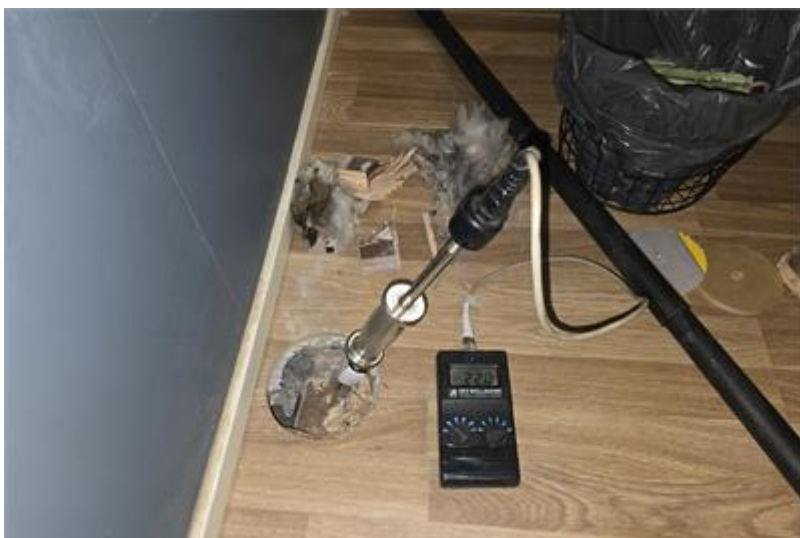
Samtliga mätningar/provhålstagningar är stickprovskontroller. Gränsen för mikrobiell tillväxt i trä går vid ca 17% fuktkvot och mätnadsgraden går vid ca 28%. Kontroll av konstruktion utfördes via provhål som togs upp i golv i klädkammaren och i yttervägg i vardagsrummet.

Fuktkvoten uppmättes till ca 16% i innerväggssyll i trappförråd och till ca 22% i uppreglat golv i sovrum 3. Via provhål i golv upplevs en mikrobiell lukt.

Då förhöjda fuktkvotsvärden uppmätts och en avvikande lukt upplevts rekommenderas det att besiktningen kompletteras med en vidare undersökning av en fackman för att kontrollera orsak/omfattning samt lämpliga åtgärder.

Generellt rekommenderas det att byta ut konstruktioner av organiskt material mot fuktsäkra alternativ.
