# Besiktningssprotokoll

Anticimex Försäkringsbesiktning i samarbete med Fastighetsbyrån

Fastighetsbeteckning: Stenhamre 5:16	
Fastighetsadress: Nordgatan 34	
Postnummer: 827 31	Ort: Ljusdal

Besiktningdatum: 2025-03-18	Protokollnummer: 68893417
Temperatur: 2 °C	Väderlek: Molnigt
Tekniker: Stefan Gustafsson	
E-post: stefan.gustafsson@anticimex.se	
Kontor: Söderhamn	
Närvarande: Fastighetsägaren

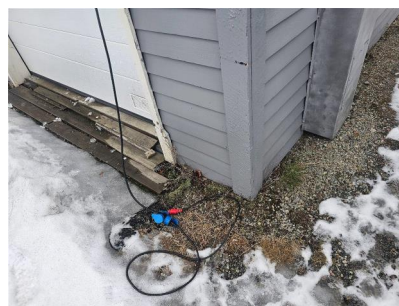
Avståndet mellan fasadbeklädnaden och marken är inte tillräckligt.

Eftersom fasadbeklädnaden avslutas för nära mark finns risk för att fukt från marken suggs upp i fasadpanelens nederkant. Detta kan orsaka fuktrelaterade skador i fasadbeklädnaden och bakomliggande konstruktioner.

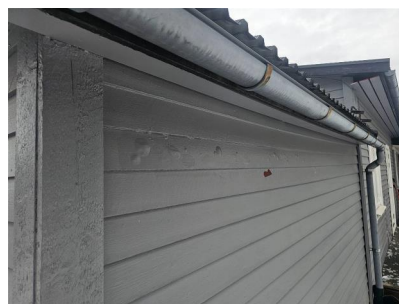
Fasadbeklädnaden har färgsläpp och blåsor.

Fasadbeklädnad och träkonstruktioner där målningsbehov finns riskerar att få fukt- och rötskador på grund av sämre vattenavvisande förmåga.

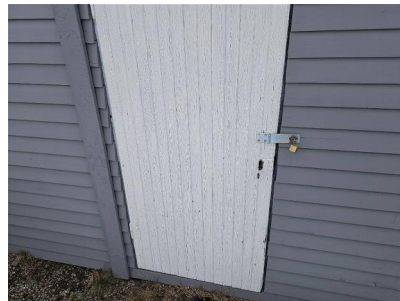
Dörr är i behov av målning/underhåll.

För att öka livslängden på dörr rekommenderas målning och underhåll.

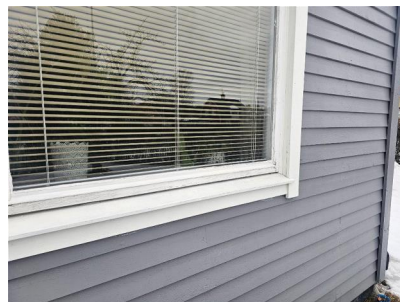
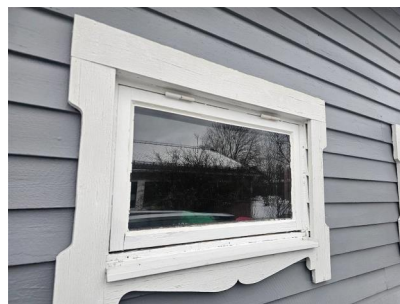
Fönster är i behov av målning/underhåll.

För att öka livslängden på fönster rekommenderas målning och underhåll.

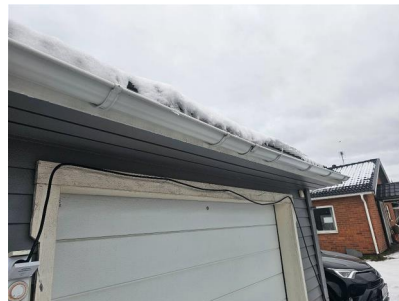
Hängränna på garage läcker i skarv

Laga och täta skarven

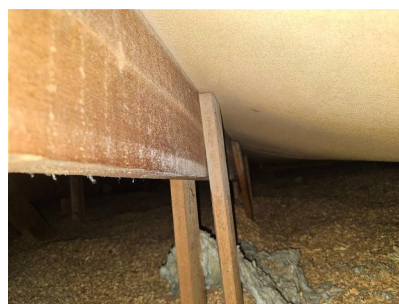
Underlagstaket består av träfiberskivor.

Eftersom underlagstaket består av träfiberskivor utan yttre täckning av papp under takbeklädnaden, finns risk vid ogynnsam väderlek att regnvatten/snö tränger in i skivskarvar med läckage på vindsutrymmet som följd. Med tiden kan även träfiberskivorna drabbas av fuktskador.

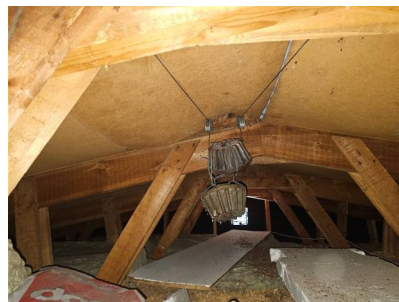
Vid kontroll av vinden uppmättes fuktvärden under kritisk fuktnivå för mikrobiell tillväxt och en normal lukt upplevdes. Fuktkvoten i underlagstak/takbjälkar uppmättes till 13 %.

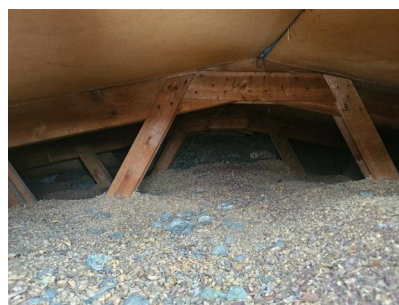
Underlagstaket består av träfiberskivor.

Eftersom underlagstaket består av träfiberskivor utan yttre täckning av papp under takbeklädnaden, finns risk vid ogynnsam väderlek att regnvatten/snö tränger in i skivskarvar med läckage på vindsutrymmet som följd. Med tiden kan även träfiberskivorna drabbas av fuktskador.

Vid kontroll av vinden uppmättes fuktvärden under kritisk fuktnivå för mikrobiell tillväxt och en normal lukt upplevdes. Fuktkvoten i underlagstak/takbjälkar uppmättes till 10 %.

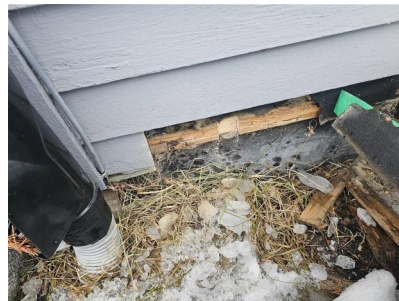
Vid kontroll av konstruktion och fuktmetning av ytterväggssyll uppmättes höga fuktvärden. Syllen ligger idag direkt på betongplattan och därför kan den skadas av naturlig fuktighet som finns i betongplattan. Detta i sin tur kan leda till mikrobiella skador (angrepp av mikroorganismer) som kan resultera i att mikrobiell lukt sprids till boendemiljön.

Fuktkontroll av väggssyllar.

Vid kontroll av väggssyll uppmättes fuktvärden över kritisk fuktnivå för mikrobiell tillväxt och normal lukt upplevdes. Fuktkvoten uppmättes till 22 %.

Vi rekommenderar en fördjupad undersökning för att bedöma orsak och omfattning. Det är viktigt att tänka på att denna rekommendation om fördjupad undersökning gäller hela syllen.

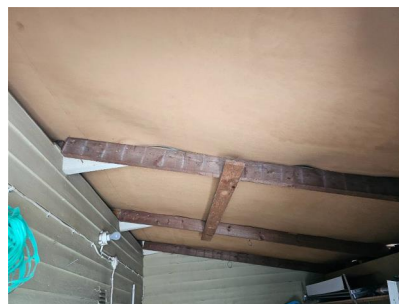
⚠ Underlagstaket består av träfiberskivor.

Eftersom underlagstaket består av träfiberskivor utan yttre täckning av papp under takbeklädnaden, finns risk vid ogynnsam väderlek att regnvatten/snö tränger in i skivskarvar med läckage på vindsutrymmet som följd. Med tiden kan även träfiberskivorna drabbas av fuktskador.

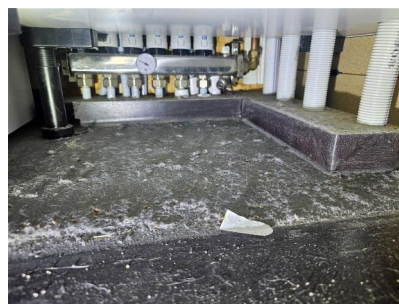
⚠ Rör genomföring finns i golv.

Rör genomföringar i golvet medför en ökad risk för att vatten tränger ner i omkringliggande konstruktioner och orsakar fuktskador.

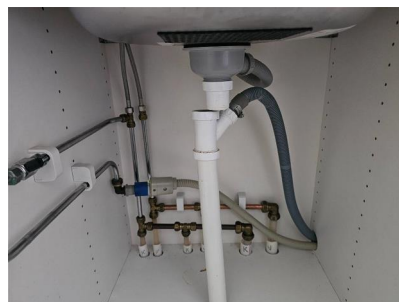
avloppsrör har gått isär och diskho är inte fixerad.

Medför en ökad risk för att vatten tränger ner i omkringliggande konstruktioner och orsakar fuktskador.

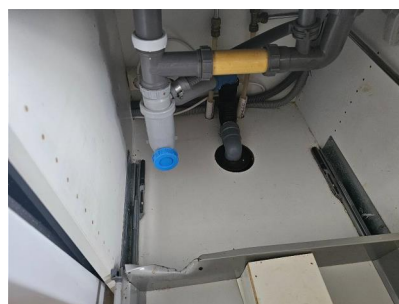
Fuktskydd saknas i diskbänksskåp.

Utan fuktskydd är det svårt att upptäcka läckage från rörledningar. Vatten kan då tränga in i omkringliggande konstruktioner och orsaka fuktskador.

För att upptäcka eventuella läckage, installera ett fuktskydd.
