# Besiktningsprotokoll

Anticimex Överlåtelsebesiktning av småhus - nivå 1

| Fastighetsadress:<br>Södra Villagatan 1 | |

| Besiktningsdatum:<br>2025-03-14 | Protokollnummer:<br>68907527 |

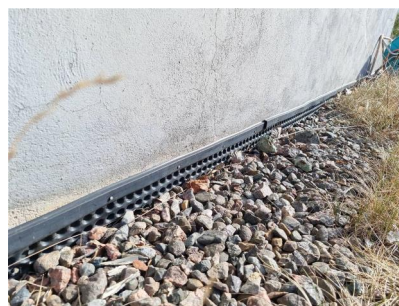
Utvändigt fuktskydd ligger oskyddat ovan mark.

Risk finns att det utvändiga fuktskyddet skadas och funktionen försämras.

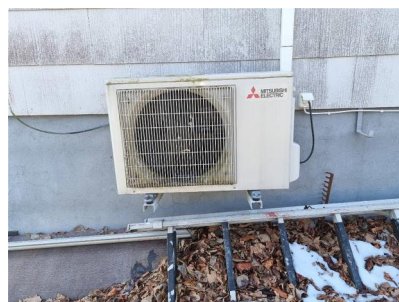
Kondensvatten från luftvärmepumpens utedel leds inte bort från husgrunden.

Detta medför ökad risk för att vatten tränger in i anslutande konstruktioner, vilket i sin tur kan leda till fuktrelaterade skador. Observera att besiktning av byggnadens värmesystem eller värmepumpen inte har ingått i uppdraget.

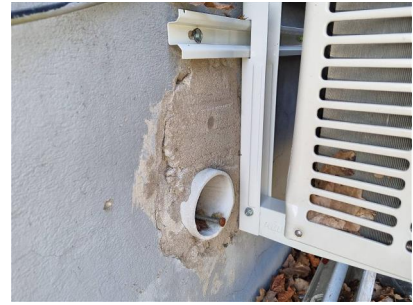
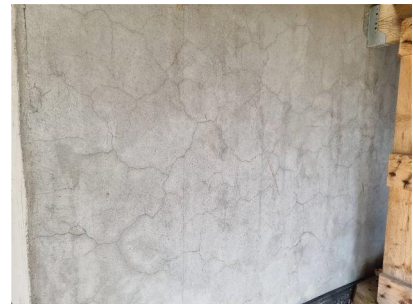
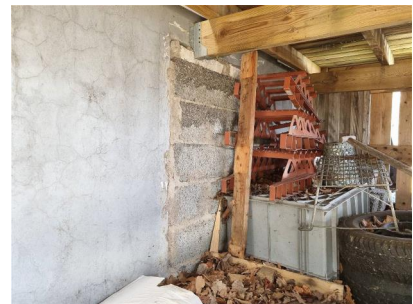
Puts och färgsläpp samt sprickor finns i sockel.

Dessa bedöms inte ha lett till bakomliggande skador.

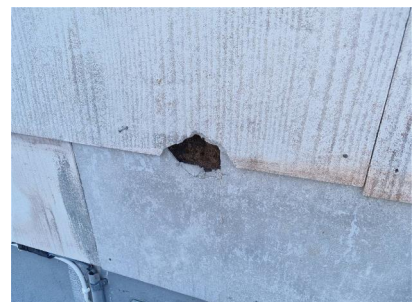
Otätheter och skadade eternitplattor finns.

Otätheterna medför en ökad risk för att fukt tränger in bakom fasaden vilket i sin tur kan orsaka fuktskador.

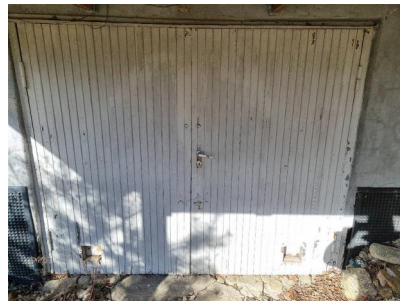
Dörr till verkstad har färgsläpp och torrsprickor.

För att öka livslängden på dörr rekommenderas målning och underhåll.

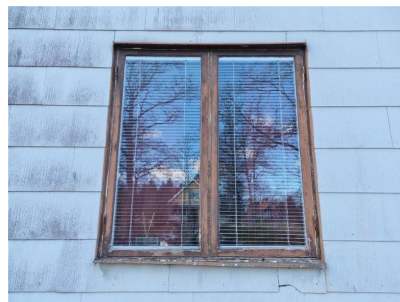
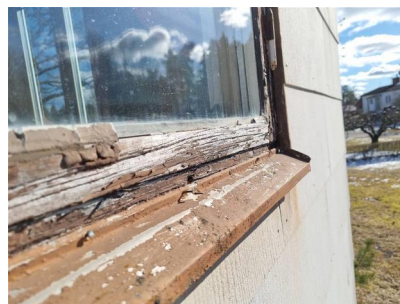
Fönster är i behov av målning/underhåll och torrsprickor samt otäther vid plåtbleck finns.  
Skadade fönsterglas förekommer.

Fönsterbågar och fönsterkarmar där målningsbehov finns riskerar att få fukt- och rötskador på grund av sämre vattenavvisande förmåga.

För att öka livslängden på fönster rekommenderas målning och underhåll.

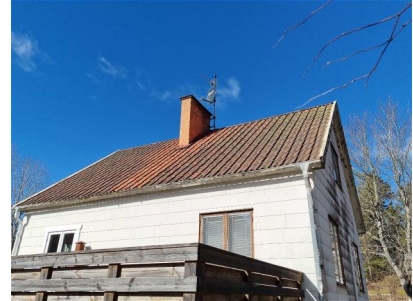
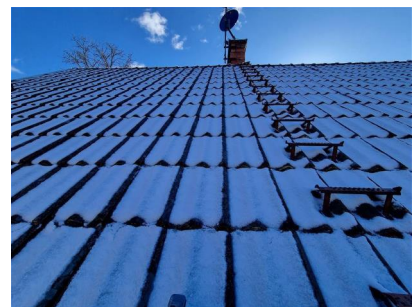
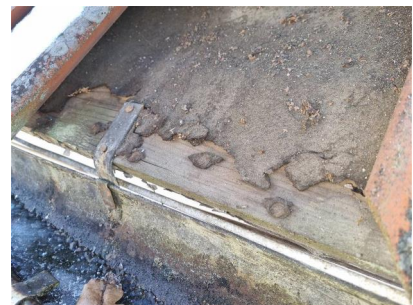
Yttertaket är äldre och har uppnått sin tekniska livslängd och underlagspappen är vittrad. Jag rekommenderar att man kontaktar en takentreprenör för omläggning av taket med tillhörande hängrännor och stuprör.

Yttertaket samt taket på farstuvisten är äldre och pappen är vittrad. Vindskivor och takfot är i behov av underhåll. Hängrännor är rostiga och läcker.

Taket är äldre och har passerat tiden för sin tekniska livslängd. Renovering av yttertaket med tillhörande hängrännor och stuprör rekommenderas. Kontakta en takentreprenör för en renovering. I samband med renoveringen bör omkringliggande konstruktioner kontrolleras för att upptäcka eventuella följdskador.

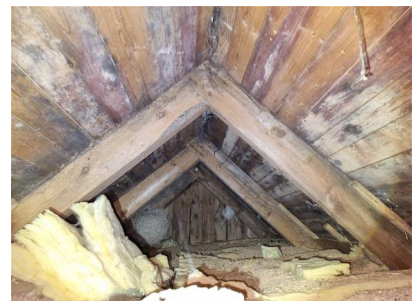
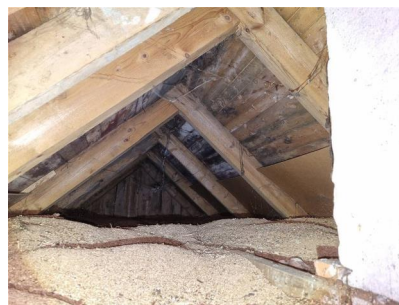
På vinden förekommer det mikrobiell påväxt och det finns ett utredningsprotokoll utfärdad av Anticimex att tillgå via mäklaren som jag rekommenderar att man läser igenom som köpare.

Mikrobiell påväxt finns på underlagstaket.

Se utredningsprotokollet daterat 2007-03-01 som finns att tillgå via mäklaren.

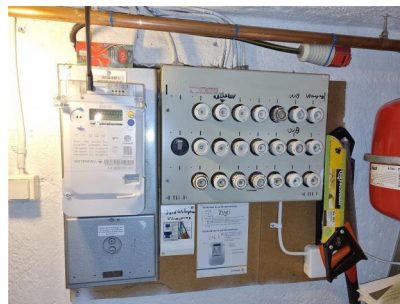
Gruppförteckning över elcentralen och skyddsglas på propphuvuden saknas.

"Gruppförteckning" är en lista som ska vara placerad vid elcentralen. Den visar vilka säkringar som är anslutna till vilka armaturer, vägguttag och apparater. Den är också till för att underlätta vid felsökning och elarbeten.

Kontakta en elektriker för att upprätta en gruppförteckning som placeras i närheten av elcentralen och montera skyddsglas.
