# Besiktningsprotokoll

Anticimex Försäkringsbesiktning i samarbete med Fastighetsbyrån

| Fastighetsadress:<br>Möllersgatan 13 | |

| Besiktningsdatum:<br>2025-03-19 | Protokollnummer:<br>68902437 |

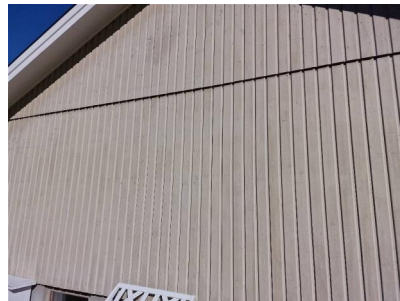
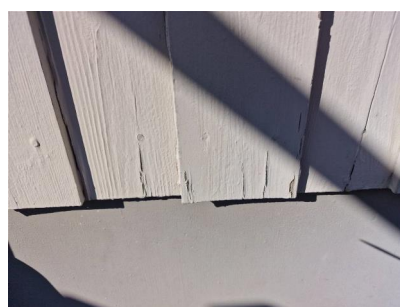
- Fasadpanelen är i behov av målning/underhåll.
- Begynnande rötskador noteras lokalt på fasaden.

Fasadbeklädnad och träkonstruktioner där målningsbehov finns riskerar att få fukt- och rötskador på grund av sämre vattenavvisande förmåga. För att öka livslängden på fasadbeklädnaden rekommenderas målning och underhåll.

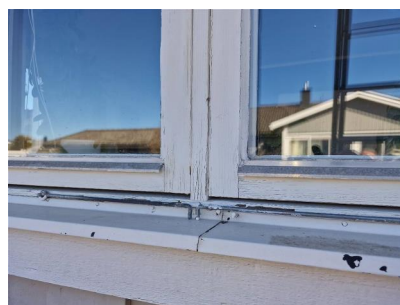
- Fönster är i behov av målning/underhåll.

Fönsterbågar och fönsterkarmar där målningsbehov finns riskerar att få fukt- och rötskador på grund av sämre vattenavvisande förmåga.

För att öka livslängden på fönster rekommenderas målning och underhåll.

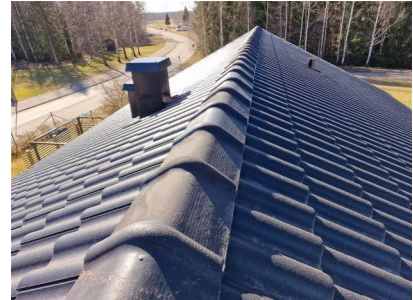
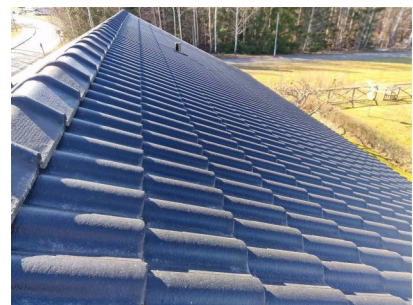
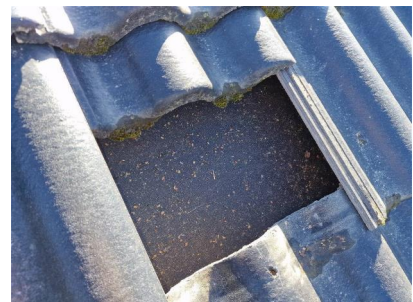
Inget att notera.

Taket besiktigades från anliggande stege lutad mot hängränna samt från taksteg.

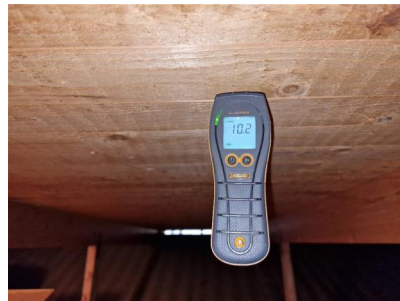
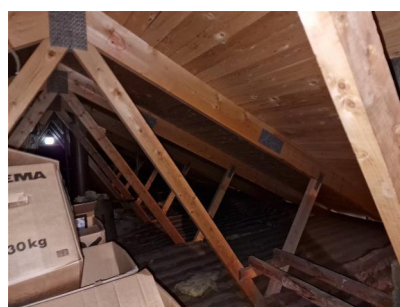
Vid kontroll av vinden uppmättes fuktvärden under kritisk fuktnivå för mikrobiell tillväxt och en normal lukt upplevdes.

Fuktkvoten i underlagstak/takbjälkar uppmättes till 10 %. Gränsvärdet är 17 %.

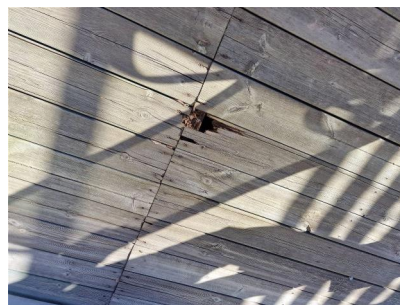
- Lokalt noteras rötskadad trall på altanen.

Byt ut den rötskadade trallen.

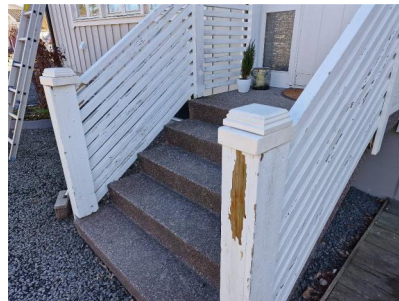
- Trappräcke är i behov av målning/underhåll.

Träskyddsbehandlat virke är i behov av regelbundet underhåll.

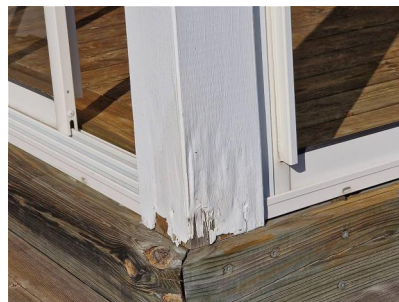
- Färgsläpp noteras på stolpe.

Träkonstruktioner där målningsbehov finns riskerar att få fukt- och rötskador på grund av sämre vattenavvisande förmåga

Utför underhåll för att förlänga livslängden på virket.

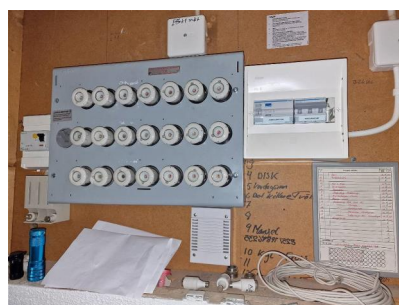
El-centralen har jordfelsbrytare och gruppförteckning finns.

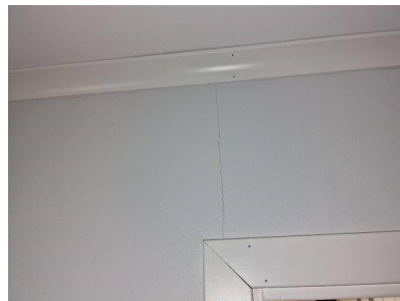
- Spricka noteras i vägg.

Detta är förväntat i äldre hus.

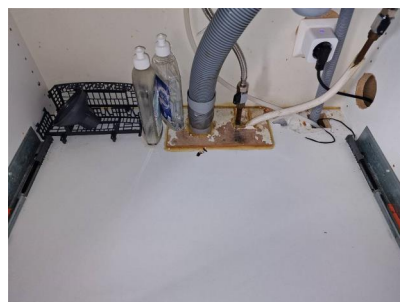
- Fuktskydd saknas i diskbänksskåp.
- Avloppsslang är ej fast förankrad i diskbänksskåp.

Utan fuktskydd är det svårt att upptäcka läckage från rörledningar. Vatten kan då tränga in i omkringliggande konstruktioner och orsaka fuktskador.

För att upptäcka eventuella läckage, installera ett fuktskydd.

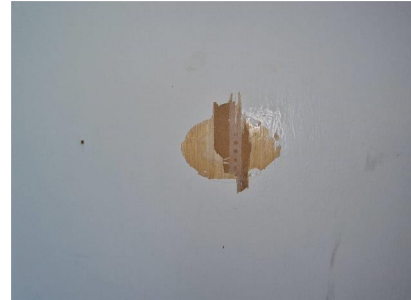
- Mekanisk skada noteras på dörr.

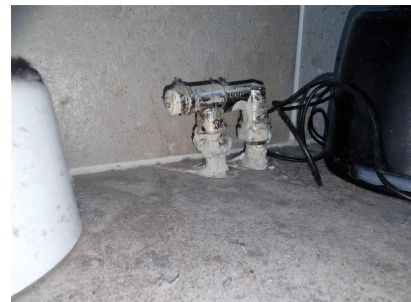
- Rörgenomföring finns i golv och är placerad för nära vägg.

Rörgenomföringar i golvet medför en ökad risk för att vatten tränger ner i omkringliggande konstruktioner och orsakar fuktskador.

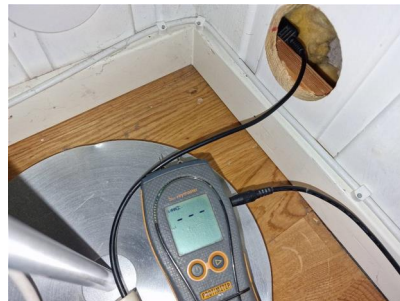
Vid kontroll av konstruktion uppmättes fuktvärden under kritisk nivå för mikrobiell tillväxt och normal lukt upplevdes.

Källargrundmurar med påreglade isolerade ytterväggar.  
Fuktkvoten uppmättes till <8 %. Gränsvärdet är 17 % m. En normal lukt kunde kännas i golv/vägg vinkel.

Befintlig påreglad vägg och eventuella väggsyllar riskerar att drabbas av fuktskador på grund av naturlig fuktpåverkan. Detta i sin tur kan leda till mikrobiella skador (angrepp av mikroorganismer) som kan resultera i att mikrobiell lukt sprids till boendemiljön. Om regler/syllar är tryckimpregnerade kan även en kemisk lukt förekomma.

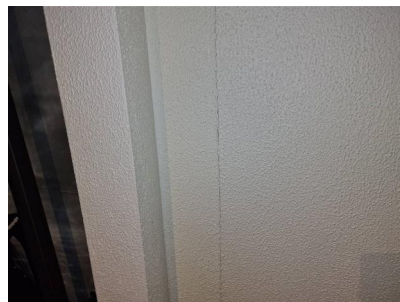
- Spricka noteras i vägg.

Bedöms ej bero på bakomliggande skada.

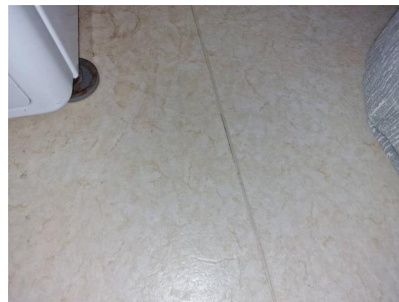
- Golvbrunnen är äldre och förhöjningsring finns i golvbrunnen.
- Klämringen är lös.

Förhöjningsringen i golvbrunnen är en riskkonstruktion eftersom det ofta förekommer otätheter mellan förhöjningsringen och brunnen. Detta kan i sin tur leda till fuktskador i omkringliggande konstruktioner.

- Öppen skarv noteras i plastmattan.

Täta otätheten med tex silikon fram tills renovering av utrymmet.

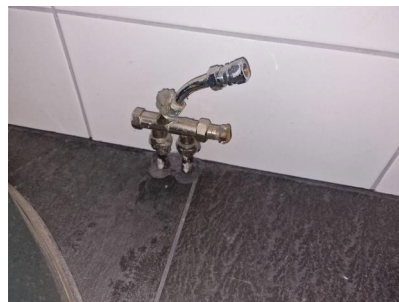
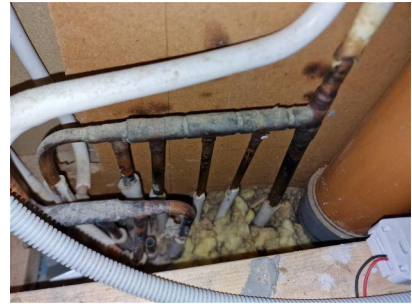
- Rör genomföring finns för nära vägg/ golv.

Det finns risk att tätskiktet inte har kunnat anslutas på ett rätt sätt, vilket kan leda till fuktskador.

- Rörslits i installationsskåp saknar vattentät botten samt skallerrör.

Om läckage skulle ske finns risk för fuktrelaterade skador i bakomliggande konstruktion.

Rekommenderar att ett vattenlarm installeras för att lättare upptäcka om läckage skulle ske.

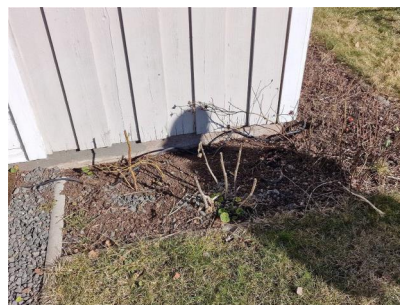
- Växter finns i anslutning till byggnaden.

När det finns rabatter och växter nära byggnaden finns risk att fukt stannar kvar i väggarna. Detta kan i sin tur orsaka invändiga fuktskador. Växternas rötter kan också skada grundmuren och sätta dräneringsledningen ur funktion.

Området närmast huset rekommenderas att vara fritt från växtlighet.

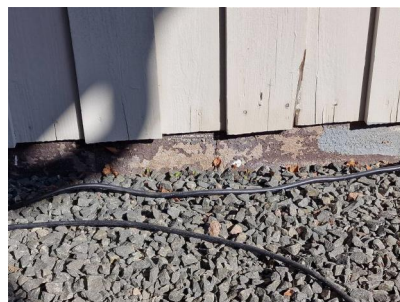
- Putssläpp noteras på sockel.

Bedöms ej ha lett till bakomliggande skada.

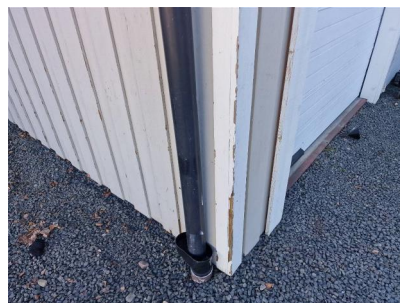
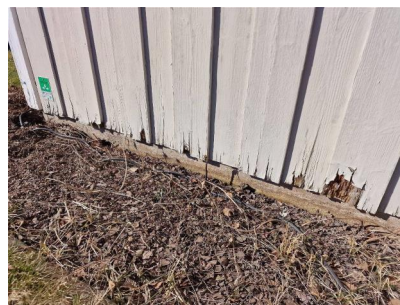
- Enstaka panelbrädor har mindre rötskador.
- Fasadpanelen är i behov av målning/underhåll.

Fasadbeklädnad och träkonstruktioner där målningsbehov finns riskerar att få fukt- och rötskador på grund av sämre vattenavvisande förmåga. För att öka livslängden på fasadbeklädnaden rekommenderas målning och underhåll. I samband med ommålning rekommenderas att de rötskadade panelbrädorna byts ut.

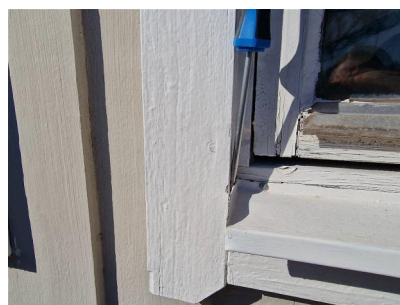
- Fönsterbleck är otäta vid infästningar.

Eftersom fönsterblecken är otäta finns risk att vatten rinner in i väggen vilket i sin tur kan leda till fuktskador i väggkonstruktionen.

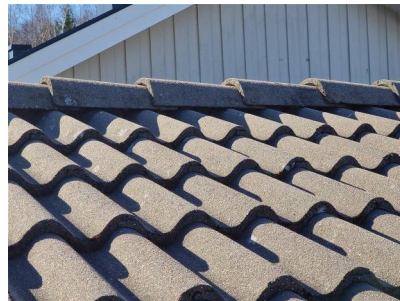
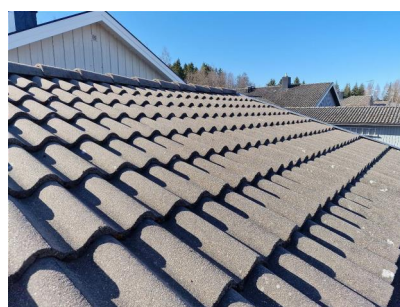
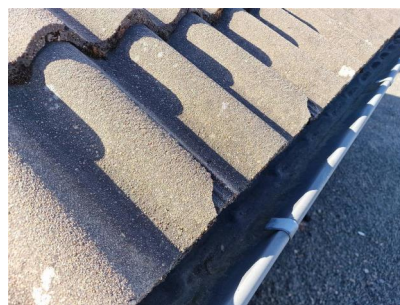
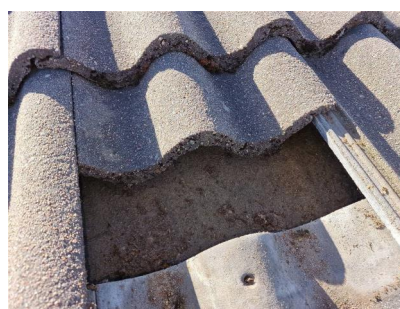
- Yttertaket är äldre.
- Nocktätning saknas.
- Flera takpannor är trasiga i nederkant.
- Otätheter noteras mellannockpannor och översta pannraden.

Vid ogynnsamt väder finns risk att fukt tränger in med fuktrelaterade skador som följd.

Takpannor, plåtdetaljer och underlagspapp har enligt vår bedömning en begränsad livslängd. Eftersom husets taktäckning är äldre har det ett minskat motstånd mot vatteninträngning. Detta i sin tur kan leda till fuktskador på träläkt och vidare ner i underliggande konstruktioner.

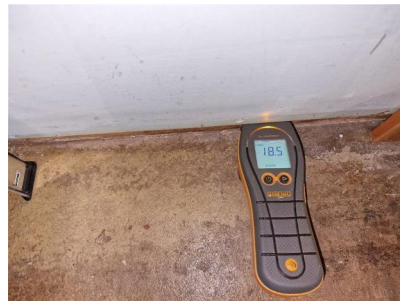
Vid kontroll av väggsyllar uppmättes fuktvärden strax över kritisk nivå för mikrobiell tillväxt och normal lukt upplevdes.

Fuktkvoten uppmättes till 19 %. Gränsvärdet är 17 %.

Detta värde är förväntat då klimatet är svalare i garaget.

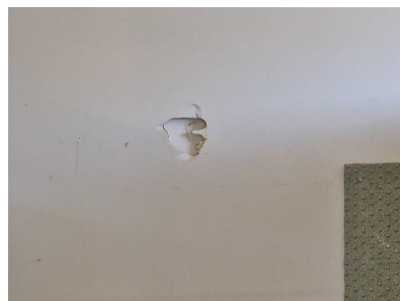
- Mekaniska skador noteras lokalt på vägg.
