Besiktningssprotokoll

Anticimex Försäkringsbesiktning i samarbete med Fastighetsbyrån

Fastighetsbeteckning: Bergsjödal 1:72	
Fastighetsadress: Västra Bodarnevägen 56	
Postnummer: 441 60	Ort: Alingsås

Besiktningdatum: 2025-03-11	Protokollnummer: 68894944
Temperatur: 4 °C	Väderlek: Mulet
Tekniker: Martin Ivarsson	
E-post: Martin.Ivarsson@anticimex.se	
Kontor: Borås	
Närvarande: Uppdragsgivare Fastighetsmäklare

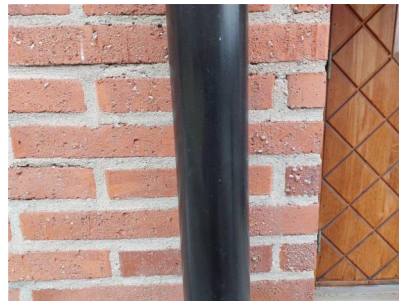
Utvändigt / Hängrännor / Stuprör

Fals på stuprör vänd mot fasad.

Falsen på stuprören kan med fördel vändas ut från fasaden för att lättare se om röret blivit skadat efter vinterns påfrestningar samt för att undvika skador på fasad vid ett eventuellt läckage.

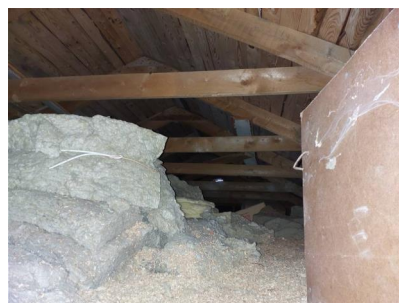
Utvändigt / Vind

Mikrobiell påväxt finns på underlagstaket.

Detta kan vara ett tecken på att vinden tillförs fukt inifrån bostaden. Observera att besiktning av bostadens ventilationssystem inte har ingått i uppdraget.

För att komma tillrätta med detta kan fuktillförseln inifrån bostaden behöva minskas. Det kan göras genom att ventilationen i bostaden förbättras samt att eventuella otätheter i vindsbjälklaget (tak-/väggvinklar, taklucka med mera) tätas. Läs Anticimex faktablad om uppvärmda vindsutrymmen för tips och råd.

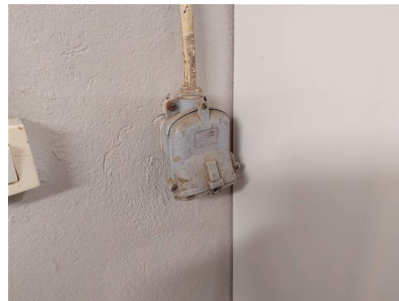
Källarplan / Garage

3-fasuttag i metall finns.

Denna typ av uttag tillverkas inte längre då de anses medföra en stor risk för personskada.

Kontakta en elektriker för kontroll och åtgärd.

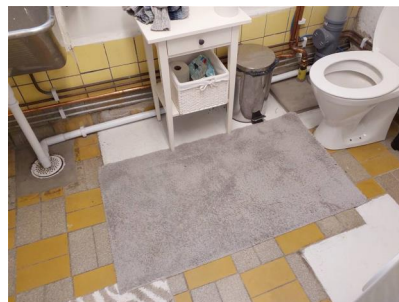
Källarplan / Tvättstuga

Våtutrymmet har äldre yt-/tätskikt.

Eftersom funktionen, som innebär att ytskiktet/tätskiktet ska vara vattentätt, kan vara nedsatt finns en ökad risk att vatten tränger igenom ytskiktet/tätskiktet med vattenskador i omkringliggande konstruktioner som följd.

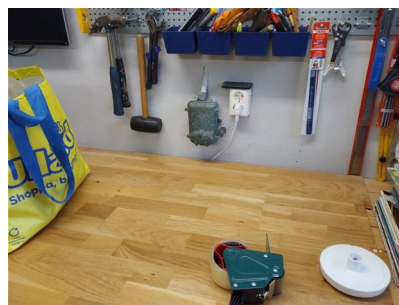
Källarplan / Förråd/verkstad/pannrum

3-fasuttag i metall finns.

Denna typ av uttag tillverkas inte längre då de anses medföra en stor risk för personskada.

Kontakta en elektriker för kontroll och åtgärd.
