# Besiktningsprotokoll

Anticimex Försäkringsbesiktning i samarbete med Fastighetsbyrån

| Fastighetsadress:<br>Lybby 303 | |

| Besiktningsdatum:<br>2025-03-20 | Protokollnummer:<br>68925668 |

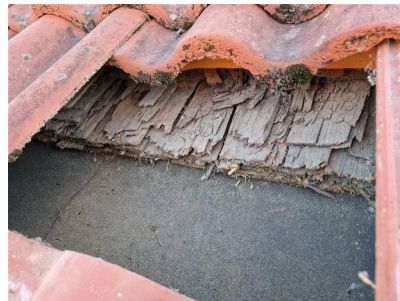
- Yttertaket har ett underlagstak med masonitskivor och spåne (lokalt papp).

Med denna konstruktion är det extra viktigt att takpannorna är hela. Eftersom underlagstaket inte har en papp kan regn och snö som tränger in genom otätheter leta till fuktskador i underliggande konstruktion.

- Nocktätning saknas.

Detta kan leda till fuktskador i bakomliggande konstruktioner.

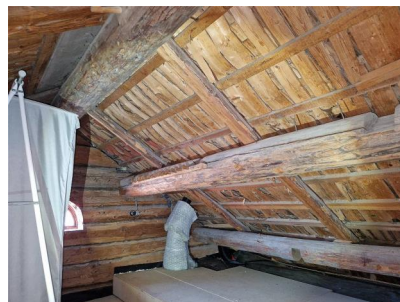
Vid kontroll av vinden uppmättes fuktvärden under kritisk fuktnivå för mikrobiell tillväxt och en normal lukt upplevdes. Fuktkvoten i underlagstak/takbjälkar uppmättes till 9 %.

Gränsvärden för mikrobiell tillväxt.

Det finns risk för mikrobiell tillväxt om den relativa fuktigheten (RF) i den omgivande luften är över 75 %. I furuvirke motsvarar det en fuktkvot (FK) på 17 %.

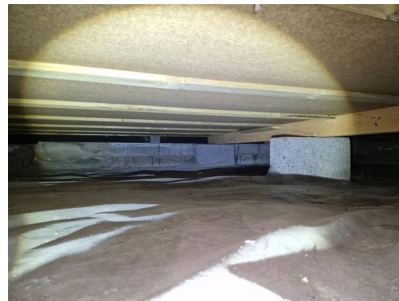
Vid kontroll av konstruktionen i krypgrund uppmättes fuktvärden under kritisk fuktnivå för mikrobiell tillväxt och normal lukt upplevdes.

Golvbjälklaget ovan den uteluftsventilerade krypgrunden riskerar att drabbas av fuktskador på grund av naturlig fuktpåverkan. Detta kan i sin tur leda till mikrobiella skador (angrepp av mikroorganismer) som kan leda till att mikrobiell lukt sprids till boendemiljön. Fuktkvoten uppmättes till 11 %.

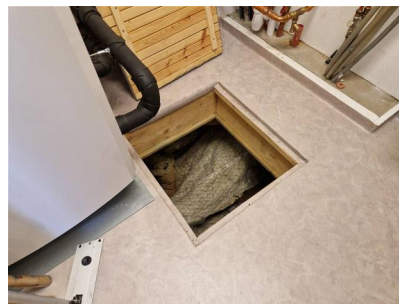
Varmvattenberedaren är placerad i utrymme med otätheter i golvmatta (lucka till krypgrunden).

När varmvattenberedaren finns i ett utrymme med otätheter tätskikt ökar risken för fuktrelaterade skador i omkringliggande konstruktioner vid ett läckage.

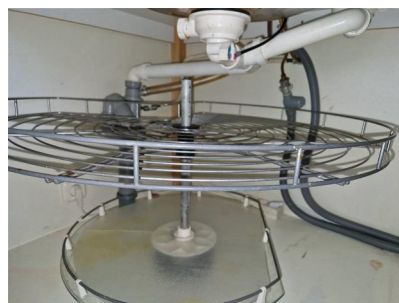
- Fuktskydd saknas i diskbänksskåp.

Utan fuktskydd är det svårt att upptäcka läckage från rörledningar. Vatten kan då tränga in i omkringliggande konstruktioner och orsaka fuktskador.

För att upptäcka eventuella läckage, installera ett fuktskydd.

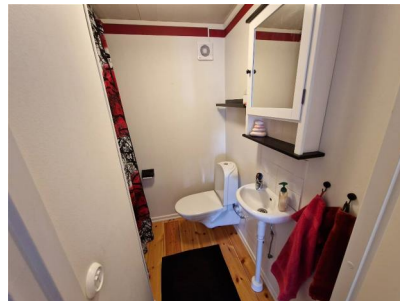
- Golvet i utrymmet är inte fuktsäkrat mot väggar och tröskel.

Avsaknaden tätskikt på golvet ökar risken att vatten tränger in i angränsande konstruktioner och rum vilket i sin tur kan leda till fuktrelaterade skador.

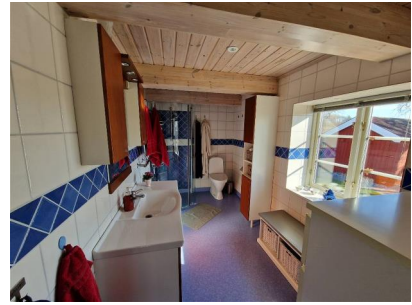
- Golvlutning är plan utanför duschzon.

Detta bedöms som en mindre brist.

- Fuktindikering i utrymmet gav inga förhöjda fuktindikationer.
