**Fastighetsuppgifter**

Tigerögat 5

Uppdragsnummer	A32111
Besiktningsdatum	2025-03-21
Besiktningföretag	OBM Byggnadsmiljö AB
Besiktningförrättare	Connie Åkerlund
Närvarande	Säljare
Giltig till och med	2026-03-21

Byggnadsbeskrivning  
1½-plans kedjehus

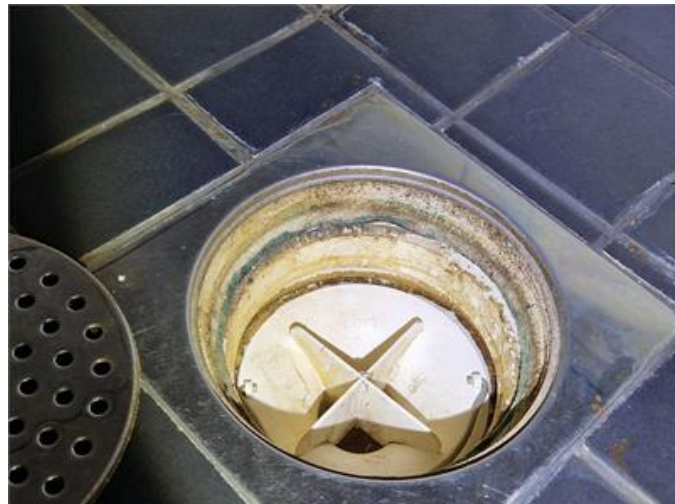
Dusch/Wc:  
Klämring saknas i golvbrunnen.
