# Besiktningsprotokoll

Kompletterande besiktning  
Anticimex Försäkringsbesiktning i samarbete med Fastighetsbyrån

| Fastighetsadress:<br>Smultronvägen 20 | |

| Besiktningsdatum:<br>2025-03-19 | Protokollnummer:<br>68922085 |

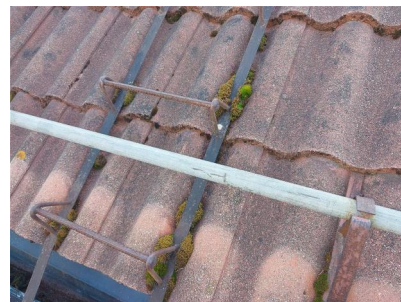
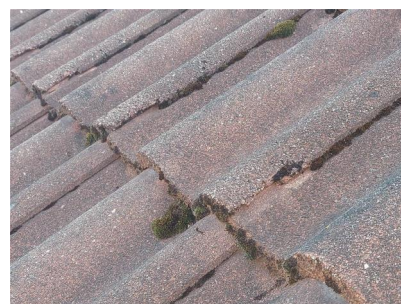
Yttertaket är äldre.

- Mindre mosspåväxt finns på takpannor.
- Vissa takpannor har vittrat sönder i hörn.
- Nockspik kryper.

Takpannor och plåtdetaljer har enligt vår bedömning en begränsad livslängd. Eftersom husets taktäckning är äldre har det ett minskat motstånd mot vatteninträngning. Detta i sin tur kan leda till fuktskador på träläkt och vidare ner i underliggande konstruktioner.

Besiktat från garagetak och anliggande takstegar.

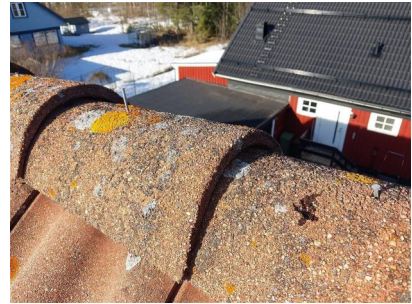
Takpannor med underlagstak av träfiberskivor

Med denna konstruktion är det extra viktigt att takpannorna är hela. Eftersom underlagstaket inte har en papp kan regn och snö som tränger in genom otätheter leda till fuktskador i underliggande konstruktion.

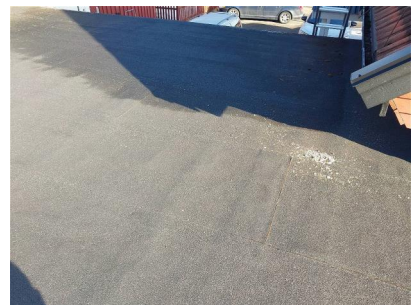
Inget att notera.

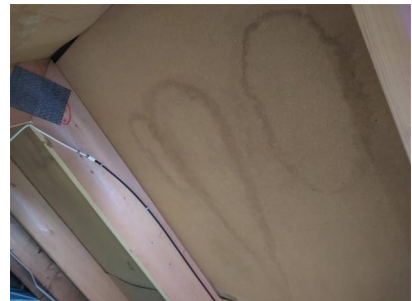
Mindre fuktfläckar noterades på underlagstak.

Detta är vanligt förekommande (normalt) med tanke på att underlagstaket består av träfiberskivor.

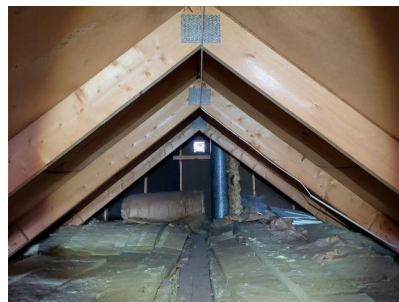
Vid kontroll av vinden uppmättes fuktvärden under kritisk fuktnivå för mikrobiell tillväxt och en normal lukt upplevdes. Fuktkvoten i takbjälkar uppmättes till 11 %.

Det finns risk för mikrobiell tillväxt om den relativa fuktigheten (RF) i den omgivande luften är över 75 %. I furuvirke motsvarar det en fuktkvot (FK) på 17 %.

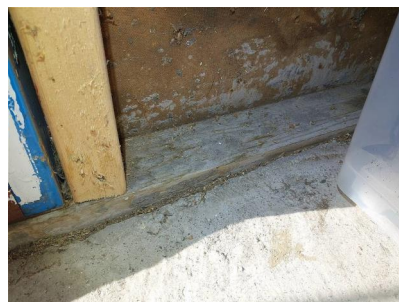
Syllen är ingjuten i betongplattan.

Träkonstruktioner i kontakt med betongplatta utan underliggande isolering riskerar att drabbas av fuktskador på grund av fuktvandring från marken.

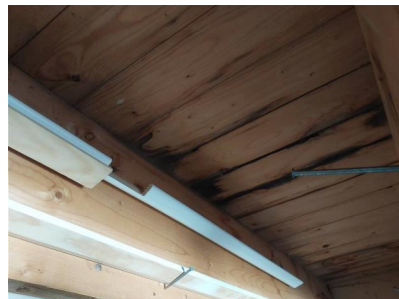
Underlagstaket har äldre fuktfläckar.

Noterade fuktfläckar uppstod sannolikt innan takomläggningen.
