Besiktningssprotokoll

Anticimex Överlåtelsebesiktning av småhus - nivå 2

Fastighetsbeteckning: Lövsångaren 4	
Fastighetsägare: Dödsbo efter :Rosalill Margareta Odén	
Fastighetsadress: Orregatan 17	
Postnummer: 504 54	Ort: Borås

Besiktningdatum: 2025-03-20	Protokollnummer: 68902209
Temperatur: -1 °C	Väderlek: Klart
Tekniker: Andreas Olla	
E-post: andreas.olla@anticimex.se	
Kontor: Borås	
Närvarande: Dödsbodelägare

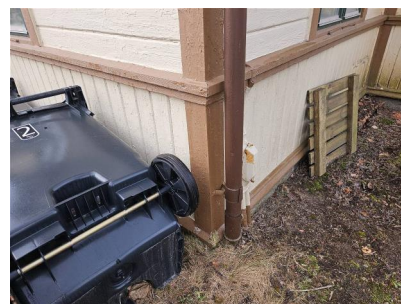
Utvändigt / Sockel

Avstånden mellan fasaden och marken är lägre än vad som rekommenderas, varpå marken till viss del angränsar mot källarens fönster.

Detta medför en ökad fuktbelastning för fasadens nedre del vid berörda del och det mindre källarfönstret.

För att minska risken för skador bör man överväga att öka avståndet mellan marken och fasad i vissa delar av huset.

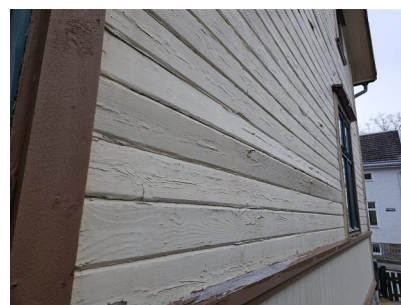
Utvändigt / Fasad

Fasaden är i behov av renovering då det förekommer rötskadade bräder som behöver bytas ut samt otätheter. Övriga delar av fasaden som inte har skador är i behov av målning/underhåll.

Kontakta en snickare för att kontrollera husets fasad i sin helhet för att bedöma omfattningen av fasadrenoveringen. I samband med detta bör bakomliggande väggkonstruktioner kontrolleras där rötskador och otätheter påträffas.

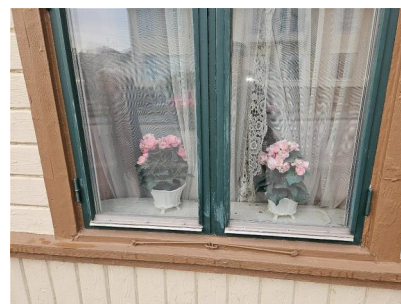
Utvändigt / Fönster och dörrar

Flera av husets fönster och punchverandans dörr är i sämre skick och behöver renoveras eller bytas ut då bl.a. lister som håller isolerglas är skadade, flera isolerglas är punkterade, vissa fönsterbågar har separerat. På insidan av flera fönster noterades även fuktfläckar och missfärgningar som talar för att fönsteranslutningarna och tätningslisterna inte är helt täta.

Kontakta en snickare eller fönsterentreprenör för att kontrollera husets fönster och den skadade dörren för att bedöma om de kan renoveras/lagas eller bör bytas ut. I samband med detta bör Borås Stads stadsantikvarier konsulteras i bedömningen av tillvägagångssätt samt att bakomliggande konstruktioner behöver undersökas efter eventuella följskador.

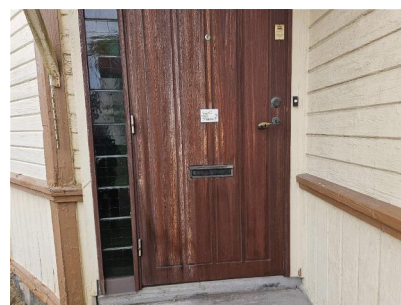
Entrédörrens tröskel och underliggande treparti skyddas inte av något plåtarbete eller tröskelbleck. Vidare noterades att dörren är i behov av underhåll för att under.

Även om dörren till viss del skyddas av ovanliggande tak bedöms utförande medför risk för fuktrelaterade skador och vatten och stänk som hamnar på trappan.

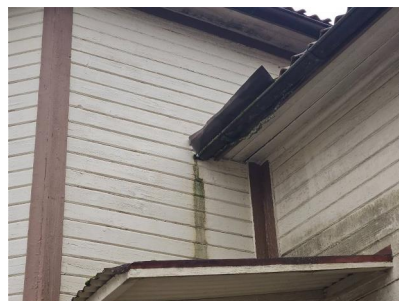
Utvändigt / Hängrännor / Stuprör

Stuprör på huset östa sida, vid trapphus och punchveranda är inte anslutna till mark/dagvattenledning varpå de avslutas intill grunden.

Vidare noterades samtliga stuprör och hängrännor är äldre, har rostangrepp och spår av läckage samt behöver rensas.

Brister medför en ökad risk för fuktrelaterade skador på husets fasad och medför även en stor fuktbelastning för husets grundläggning.

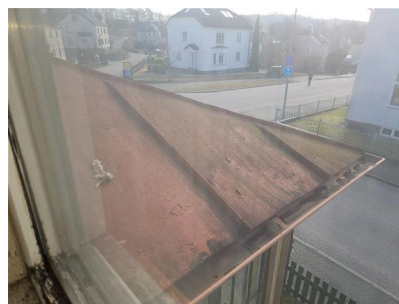
Utvändigt / Punchveranda

Punchverands tak besiktades från övervåningens fönster.

Det dubbelfalsade plåttaket är äldre och har flertalet färgsläpp.

Detta medför en ökad risk för att rostangrepp kan uppstå, vilket i förlängningen kan leda till läckage och skador.

Förslagsvis bör taket slipas och målas med lämplig färg för att förhindra rostangrepp och öka takets livslängd.

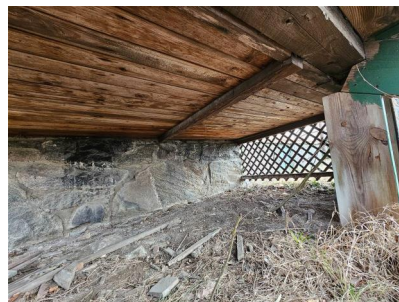
Vid kontroll av plintgrunden noterades inga tecken på fuktrelaterade skador, vilket troligtvis beror på att höjden mellan bjälklaget är väl tilltaget samt att konstruktionen är vänd mot söderläge varpå solljuset och vinden kan driva bort markens fuktillskott.

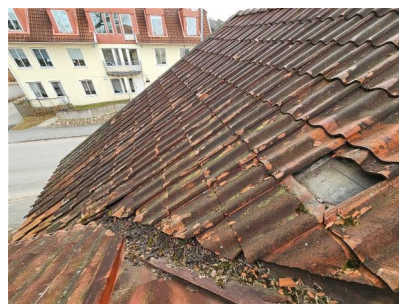
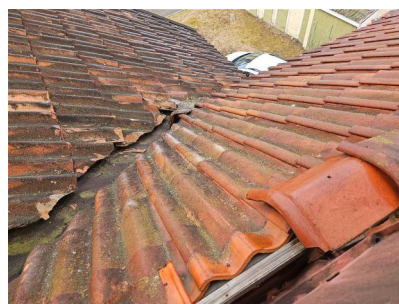
Utvändigt / Tak

Husets yttertak besiktigade från marken och husets taklucka.

Yttertak är äldre och i behov av renovering då bl.a. följande noterades:

- Underlagspappen är spröd och har torrsprickor
- Det förekommer skräp i rännदार på baksidan och skarp ansamlingar mor bärläkt på underlagstaket.
- Flera pannor ligger inte i sitt rätta läge då tex en nockpanna intill takluckan lossnas helt och ligger löst vid rännal.
- Skorstenen har inget väderskydd.
- Flera pannor på baksidan har frostsador.

Från nockvinden noterades flera mindre/lokala missfärgningar och fuktfläckar, dock påträffades inga förhöjda fuktvärden vid stickprovsmässig fuktmätning eller några kritiska skador på underlagstaket och dess takstolar. Vid skorstenen noterades att putsbruk på murstocken börja släppa och att bruk mellan stenarna är poröst.

I sovalkov 1 på övre plan noterades fukt och rötskador på kringliggande tak, väggkonstruktion och golvbjälklag som har skett vid tidigare takläggage. Vid fuktmätning noterades inga förhöjda värden dock är det uppenbar att skadan behöver kontrolleras och åtgärdas.

Kontakta en takläggare för att renovera yttertaket. I samband med detta bör underliggande och kringliggande konstruktioner kontrolleras för att bedöma skadornas omfattning.

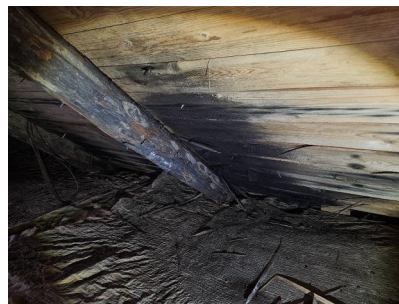
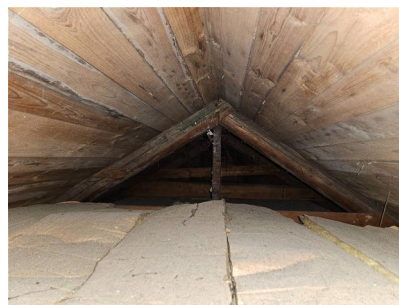
Utvändigt / Nockvind

På nockvindens underlagstak noterades mikrobiell påväxt på delar av underlagstaket.

I kombination med att vindsbjälklaget har tilläggisolerats och att vindsluckan är otät är detta vara ett tecken på att vinden tillförs fukt inifrån bostaden. Observera att besiktning av bostadens ventilationssystem inte har ingått i uppdraget.

Delar av vindsbjälklaget ovan trapphus saknar isolering.

Även om detta inte bedöms leda till skador kan detta innebära högre oppvärmningskostnader än nödvändigt.

För att komma tillrätta med detta kan fuktillförseln inifrån bostaden behöva minskas. Det kan göras genom att ventilationen i bostaden förbättras samt att eventuella otätheter i vindsbjälklaget (tak-/väggvinklar, taklucka med mera) tätas. Läs Anticimex faktablad om oppvärmda vindsutrymmen för tips och råd.

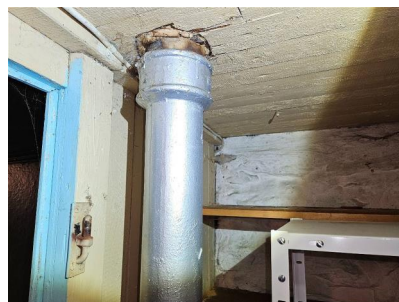
Hela huset / Allmänt

Delar av husets avlopp består av äldre gjutjärnstammar och rostangripna golvbrunnar.

Detta medför en ökad risk för eventuell stopp och läckage som kan leda till fuktrelaterade skador.

Kontakta en rörläggare för att kontrollera husets avlopp samt byta ut eller relina äldre och trasiga delar. Fröslagvis gör detta i samband med framtida renovering av husets kök, wc och badrum.

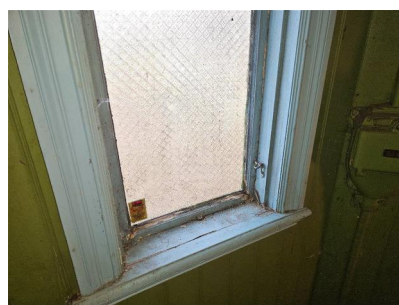
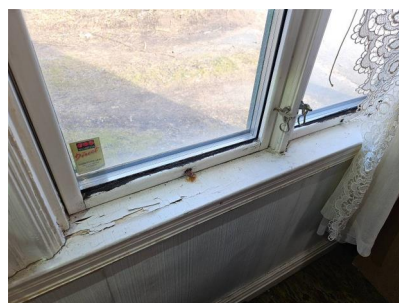
I trapphusets där det förekommer enkelglas-fönster noterades missfärgningar av mikrobiellpåväxt som bedöms ha skett till följd av kondensbildning på glasens insida.

Även om detta är ett vanligt förekommande i äldre hus och i detta fall inte bedöms ha lett till kritiska följdskador bör man se över möjligheten att kunna komplettera fönsterna med ett extra glas, alternativt ersätta fönstret till eller 2 eller 3-glas fönstret för att förhindra påväxt på insidan av fönsterbågen/karmen.

Vid de isolerglasfönster som har spår av kondens och missfärgningar bedöms istället orsaken vara kopplad till att husets ventilation behöver förbättras. (Se även "Utvändigt - Nockvind")

Vidare noterades att delar av husets golv upplevs aningen ojämna och lutar, främst på övervåningen.

Då detta är vanligt förekommande i äldre hus med motsvarande grundläggning bedöms inte vara orsakat av någon skada.

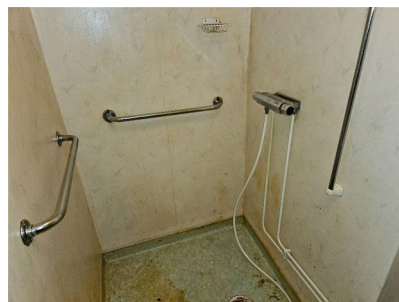
Entréplan / Dusch

Utrymmet är äldre och bedöms ha upp nått sin tekniska livslängd i kombination av det uppmärksammades förhöjda fuktindikationer på vägg i duschzonen.

Kontakta en behörig våtrumsentreprenör för att renovera utrymmet. I samband med detta bör kringliggande konstruktioner kontrolleras efter eventuella följskador.

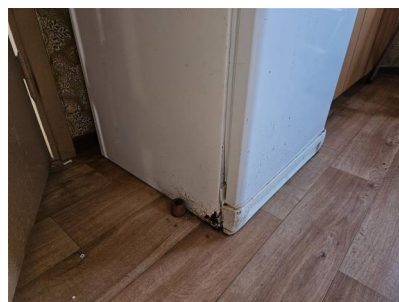
Entréplan / Kök

Det finns inga fuktskydd under vitvaror eller i diskbänkskåp. Vidare noterades att kylskåpet har rostskador, dock påträffades inget tecken på följskador efter några läckage eller några förhöjda fuktindikationer.

Utan fuktskydd är det svårt att upptäcka läckage från rörledningar. Vatten kan då tränga in i omkringliggande konstruktioner och orsaka fuktskador.

För att upptäcka eventuella läckage, installera ett fuktskydd.

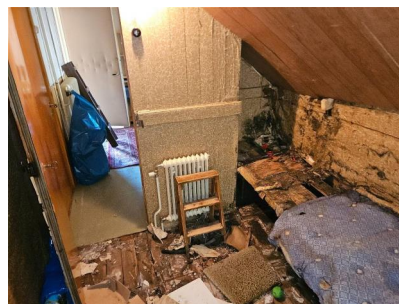
Övre plan / Sovalkov 1

Utrymmet har uppenbara skador på golv, väggar och innertak som har orsakats av det nämna takläckaget. Se "Utvändigt - Tak"

Förslagsvis kontrolleras skadornas omfattning lättas genom att utrymmets ytskikt friläggs så att konstruktionen kan undersökas.

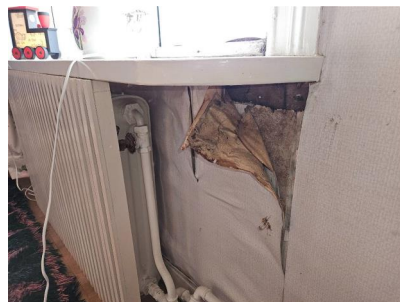
Övre plan / Allrum

På vägg under fönstret noterades fuktrelaterade skador på väggens skivmaterial, Se "Utvändigt - Fönster & Dörrar"

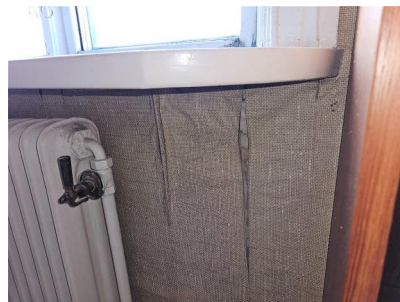
Övre plan / Sovrum 2

På vägg under fönstret noterades fuktrelaterade skador på väggens skivmaterial, Se "Utvändigt - Fönster & Dörrar"

Vidare noterades lokala fuktfläckar på innertak intill murstocken. Vid fuktindikering noterades inga förhöjda indikationer. Se "Utvändigt - Tak"

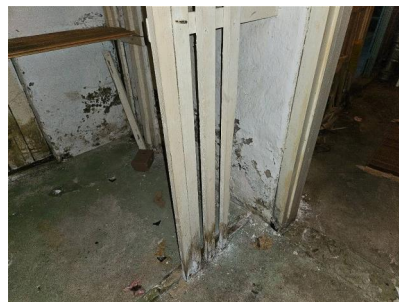
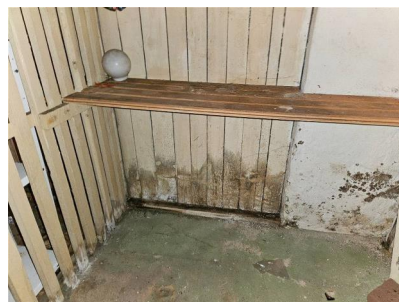
Källarplan / Allmänt

I källaren påträffade fuktrelaterades skador vid samtliga träkonstruktioner (trösklar, karmar, mellanväggar i trä) som har kontakt med betonggolvet. Vidare noterades att den limmades plastmattan som finns mot betonggolvet i pannrummet börjar släppa från underlaget vid dess skarvar.

I källare bör man undvika just organiska & täta material mot grundmurar och golv på grund av riskerna för just naturlig fuktvandring och mikrobiell påväxt.

Ersätt därför reglade väggkonstruktionerna, täta & organiska material med fuktsäkra alternativ eller lösningar. I samband med bör rötskadade karmar och trädetaljer som inte kan tas bort förses med kapillärbrytande skikt samt att eventuella limrester under plastmattan slipas/skrapas bort för att undvika kemisk lukt. Vid uppförande av nya väggkonstruktioner bör man överväga att bygga med mineraliska/murade material.

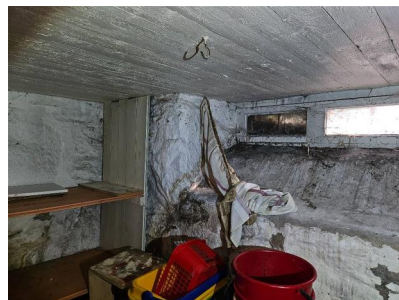
I källaren noterades lokala puts-/färgsläpp samt missfärgningar och fuktgenomslag på grundmurarna.

Detta är ett tecken på att källarens utvändiga fuktskydd inte längre fungerar tillfredsställande, varpå en stor del misstänks ha ett samband med vissa stuprör avslutas intill grunden.

För att åtgärda detta måste källarens utvändiga fuktskydd förbättras. Läs Anticimex faktablad om källare för tips och råd.

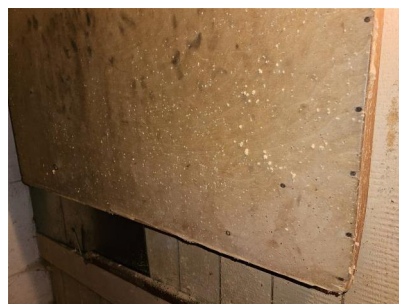
I vissa delar av källaren noterades ytliga angrepp av Strimmig trägnagare på vissa trädetaljer.

Även om detta inte lett till skador eller bedöms kunna utgöra någon större påverkan på husets konstruktioner talar angreppen i sig för källarens klimat bör förbättras, vilket förslagsvis kan göras med hjälp av en kondensavfuktare samt att mer värme tillförs.

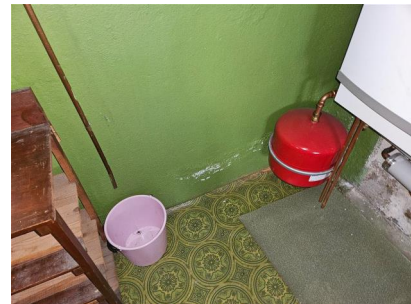
Källarplan / Pannrum

Utrymmet har ingen golvbrunn och det finns inget uppsamlingskärl under två av värmesystemets spillvattenrör.

Vid eventuella läckage kan detta medföra en viss risk för fuktrelaterade skador.

Förslagsvis kompletteras utrymmet med en golvbrunn i samband med översyn av husets avlopp.
