Brunn 1:631

Dalhuggevägen 6

| Uppdragsnummer | A32117 |
| Besiktningsdatum | 2025-03-21 |

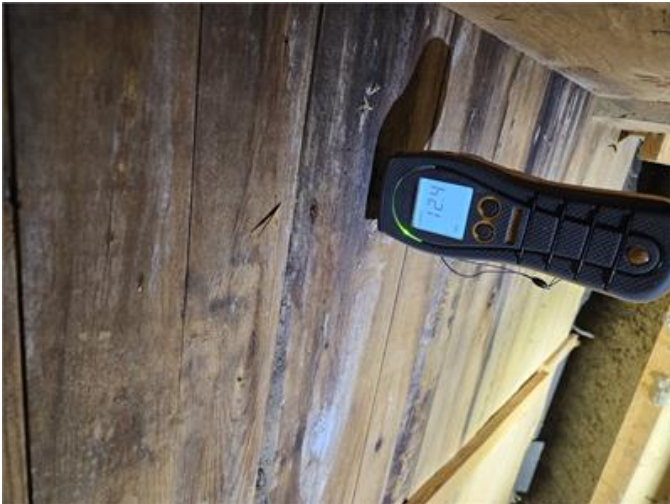
| Besiktningsresultat | | | | | |
|---|---|---|---|---|---|
| Vind | | X | | | - Mikrobiell påväxt förekommer på delar av yttertaket insida i en begränsad omfattning. Se även info i Pos 3.<br>- Besiktning utförd från landgång. |

Bild från vindsutrymmet.

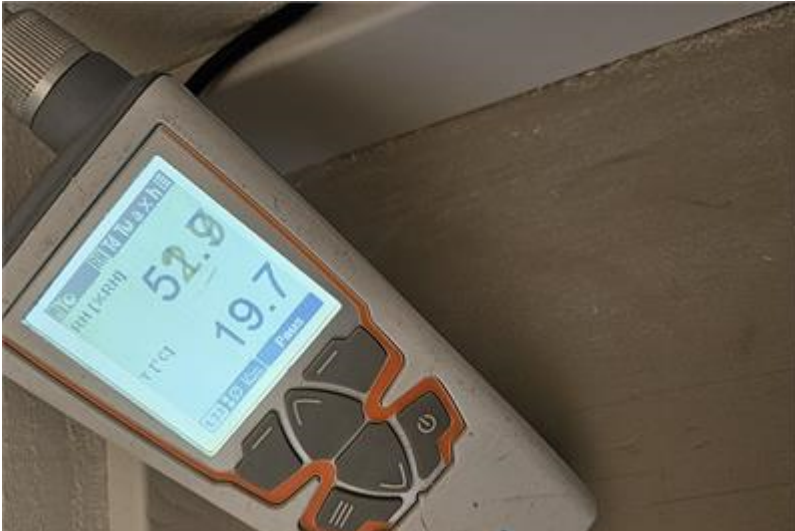
I konstruktionen uppmättes i hall en Relativ fuktighet (RF) på ca 53%. Det kritiska gränsvärdet för mikrobiell tillväxt brukar anges till ca 70-75% relativ fuktighet (RF).
