**Fastighetsuppgifter**

Skyttstennäs 1:167

Aspbolsvägen 7

**Besiktningsuppgifter**

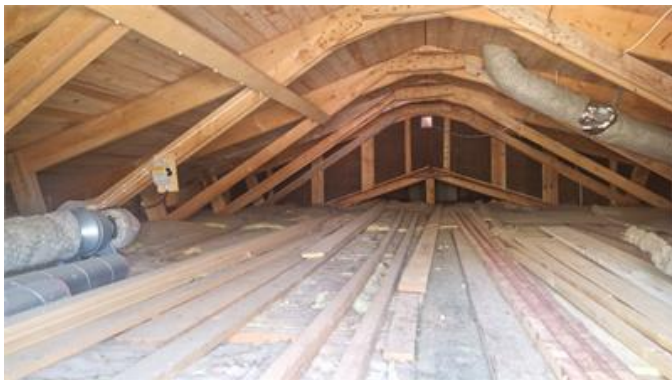
| Besiktningsresultat | | | | | |
|---|---|---|---|---|---|
| | | X | | | -Mikrobiell påväxt förekommer på underlagstakets undersida i begränsad omfattning, se kommentar/riskanalys.<br>-Vinden ovan vardagsrum endast inspekterad via hål i gavelspets då landgång inte finns |

**Vind-**Mikrobiell påväxt förekommer på yttertaketets insida i begränsad omfattning. Det kan ej bedömas om detta är ett pågående problem eller av äldre ursprung. Yttertaketets insida bör därför kontrolleras regelbundet, se även info på protokollets näst sista sida, pos. 3.

Bilden visar delar av vinden

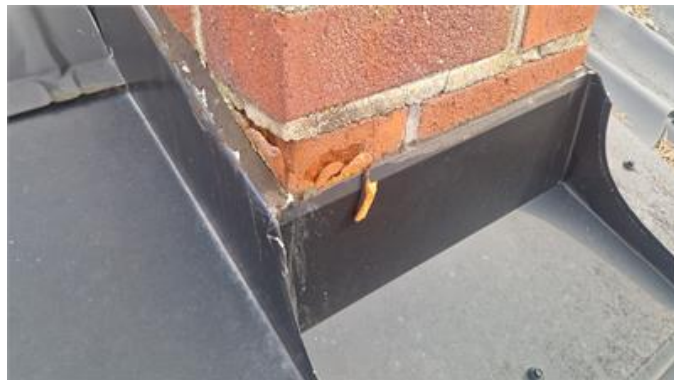
| Besiktningsresultat | | | | | |
|---|---|---|---|---|---|
| Tak | | X | | | Tegelsten på skorsten har skador/vittrat sönder samt plåtbeslag vid skadan är otät. |

Bild på skorsten med lokal skada

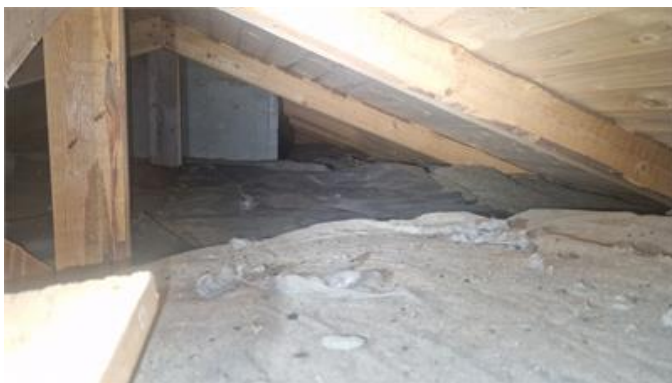
Bilden visar delar av vinden ovan vardagsrum

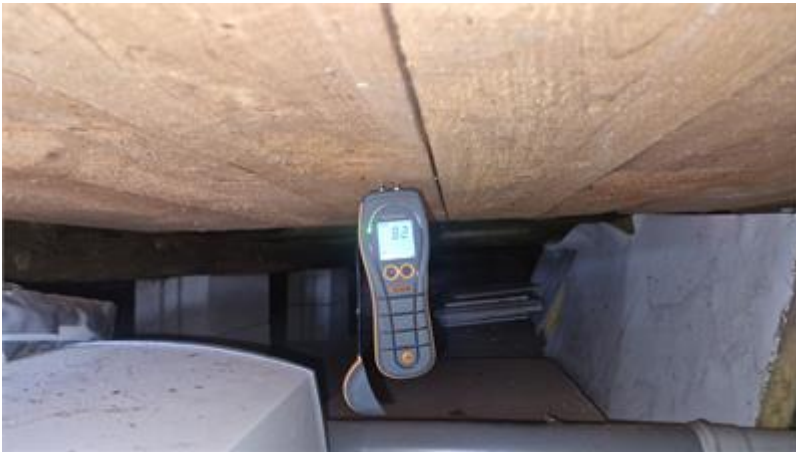
| Besiktningsresultat | | | | | |
|---|---|---|---|---|---|
| | | X | | | Grunden inspekterad via luckan och en bit in då vv-beredare och pumputrustning är placerad vid ingången (Hela grunden ej synlig) |

Fuktkvoten i trossbottenbrädor uppmättes till ca 8-10%  
Det kritiska gränsvärdet för mikrobiell tillväxt brukar anges till ca 15-17% fuktkvot (FK).

Notera att stickprovsmässig undersökning är utförd samt att mätvärden normalt sett kan variera över årstiderna. För att säkert fastställa konstruktionens kondition och fuktstatus måste en mer omfattande undersökning utföras.

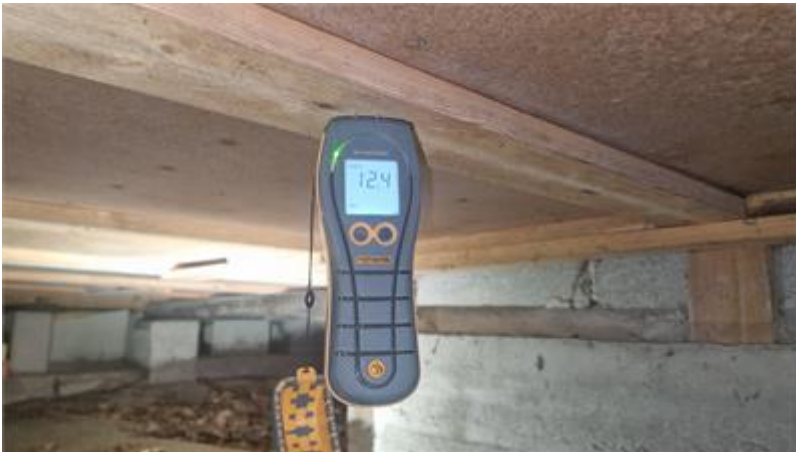
| Besiktningsresultat | | | | | |
|---|---|---|---|---|---|
| | | X | | | En plintgrund är en enklare konstruktion som kan medföra sättningar och ojämna golv. Se även kontroll av konstruktion i bilaga 2 |

Fuktkvoten på trossbottenbärare uppmättes till ca 12-14%  
Det kritiska gränsvärdet för mikrobiell tillväxt brukar anges till ca 15-17% fuktkvot (FK).

Notera att stickprovsmässig undersökning är utförd samt att mätvärden normalt sett kan variera över årstiderna. För att säkert fastställa konstruktionens kondition och fuktstatus måste en mer omfattande undersökning utföras.
