**Fastighetsuppgifter**

Wattrang 2

Stockenströms väg 4

| Uppdragsnummer | A32100 |

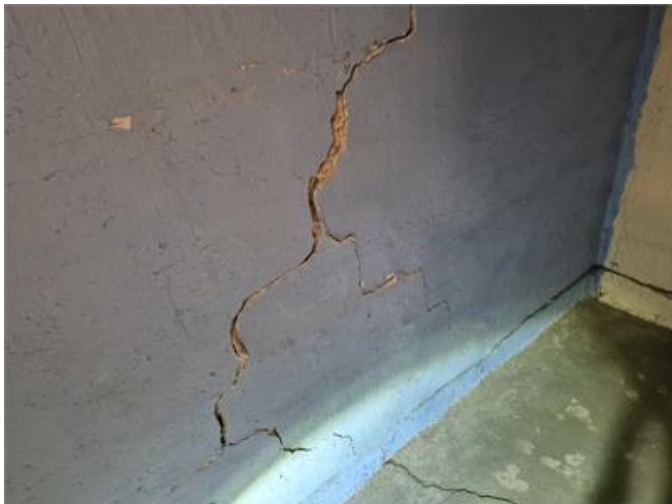
Framförallt förekommer det åldersrelaterade noteringar i protokollet. Det jag skulle vilja belysa lite extra är noteringen som gjordes angående sprickorna i grunden.

| Besiktningsresultat | | | | | |
|---|---|---|---|---|---|
| | | | X | | - Sättningssprickor förekommer, vilket bör kontrolleras av fackman. Se bild.<br>- Putssläpp samt missfärgningar har noterats på källarytterväggar. |

Sprickor i grunden.

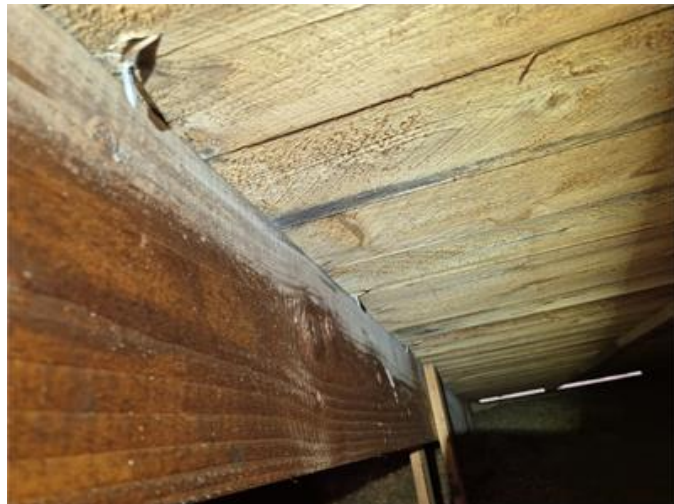
| Besiktningsresultat | | | | | |
|---|---|---|---|---|---|
| Vind | | X | | | Mikrobiell påväxt förekommer i begränsad omfattning, vilket bör kontrolleras regelbundet så att skadorna inte förvärras.<br>Vinden besiktades från landgång. Mikrobiell påväxt förekommer i begränsad omfattning, vilket bör kontrolleras regelbundet så att skadorna inte förvärras. |

Bild från vinden.
