Besiktningssprotokoll

Anticimex Försäkringsbesiktning i samarbete med Fastighetsbyrån

Fastighetsbeteckning: Kungsbro 1:634	
Fastighetsadress: Gransbovägen 23	
Postnummer: 585 72	Ort: Ljungsbro

Försäkringsbesiktning

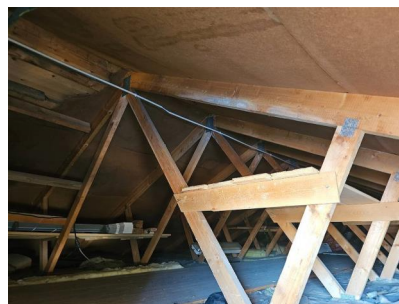
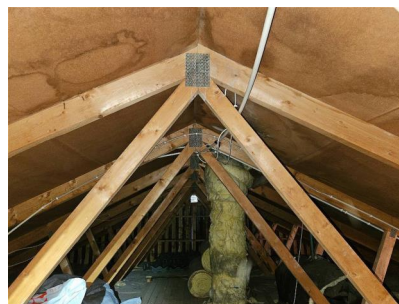
Utvändigt / Vind

✓ Vid kontroll av vinden uppmättes fuktvärden under kritisk fuktnivå för mikrobiell tillväxt.

Fuktkvoten i underlagstak/takbjälkar uppmättes till 10 %.

Risk för mikrobiell tillväxt föreligger om fuktkvoten överstiger 17 %.

Äldre fuktfläckar finns på tidigare underlagstak av masonitskivor. Nu ligger nya råspontluckor med takpapp under betongpannor sedan takrenovering tidigt 2000-tal.

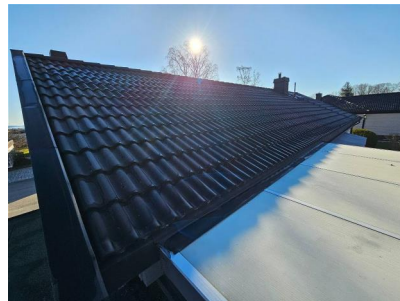
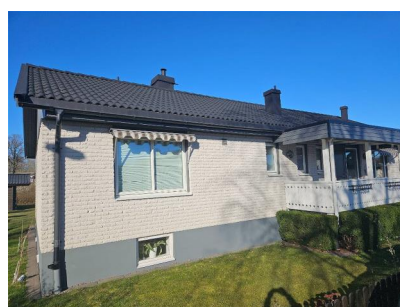
Utvändigt / Tak

Tak besiktigad från mark, garagetak och anliggande stege.

Nytt yttertak monterat tidigt 2000-tal samt tvättat och målat år 2022.

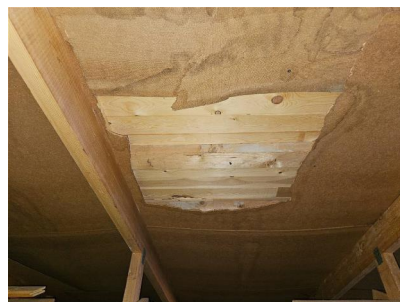
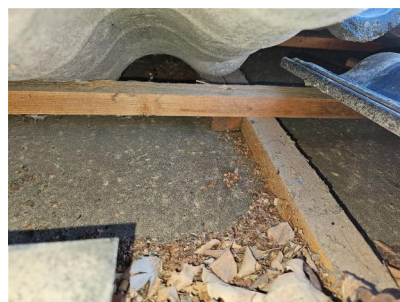
Ny råspont, läkt och papp finns under betongpannor.

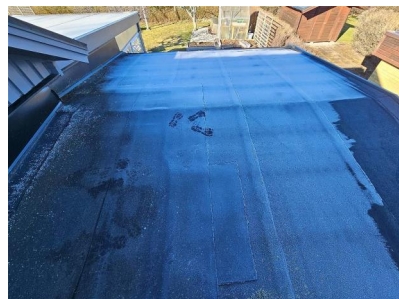
Utvändigt / Garage utvändigt

- ✓ Lagningar finns på taket, oklart vilken ålder det är på takpappen.
Inga brister fanns att notera vid besiktningstillfället.

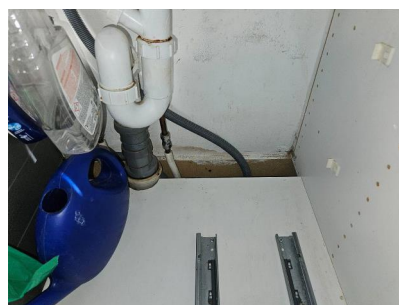
Entréplan / Kök

- ⚠ Fuktskydd saknas i diskbänkskåp.
Plastmatta med uppvik ligger under vitvaror.
Utan fuktskydd är det svårt att upptäcka läckage från rörledningar. Vatten kan då tränga in i omkringliggande konstruktioner och orsaka fuktskador.
För att upptäcka eventuella läckage, installera ett fuktskydd.
Fuktindikering på golv utan anmärkning på åtkomliga delar av kök.

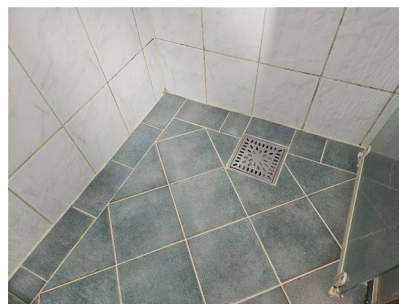
Entréplan / Dusch/Toalett

⚠ Golvbrunnen är placerad för nära vägg.

Golvbrunns minsta avstånd från vägg skall vara 20 cm enligt branschkrav, om det inte är en typgodkänd väggnära golvbrunn som monteras.

Det finns risk att tätskiktet inte har kunnat anslutas på rätt sätt, vilket kan leda till fuktskador.

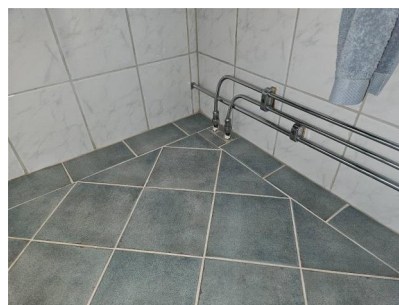
✎ Rörgenomföring finns i golv.

Förutom avloppsrör och golvbrunnar tillåts inga andra rörgenomföringar att bryta golvets tätskikt. (Branschregler från 2008)

Utrymmet renoverat tidigt 2000-tal.

Vid uppbyggnaden av utrymmet var detta tillåtet och utförandet anses därför vara fackmässigt utfört. I dagens branschregler är detta inte längre tillåtet.

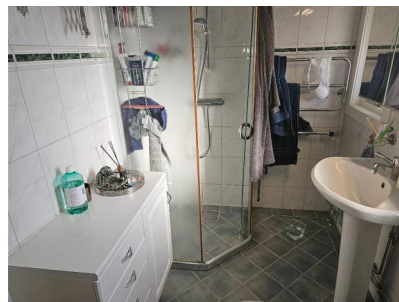
Normala fuktvärden indikerades mot klinker/kakel.

En viss fukt tränger alltid in bakom kakel/klinker via fogarna, detta är helt normalt och innebär inte att tätskiktet/ våtrumsisoleringen under kaklet/klinkern är bristfälligt eller ur funktion.

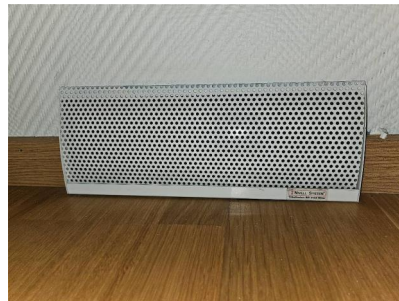
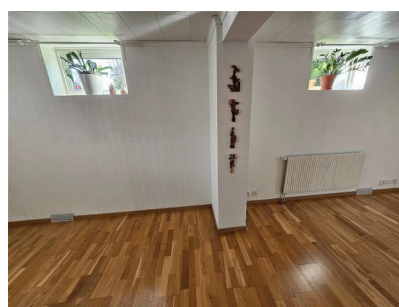
Källarplan / Allmänt

Kontroll av riskkonstruktioner är inte utfört pga att källardel bara består av betongytor eller fuktsäkra material. Inga riskkonstruktioner med organiskt material finns mot golv/väggar i källaren.

Delar av källaren har renoverats av tidigare ägare med ett Nivellsystem med ventilerad golvkonstruktion.

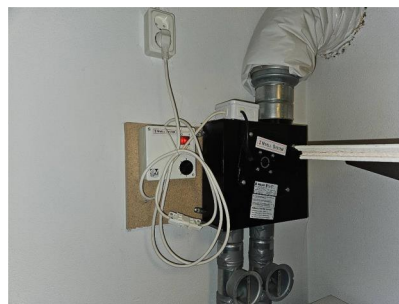
Källarplan / Klädkammare

Fläkt/ventilation för Nivellsystem finns i utrymmet.

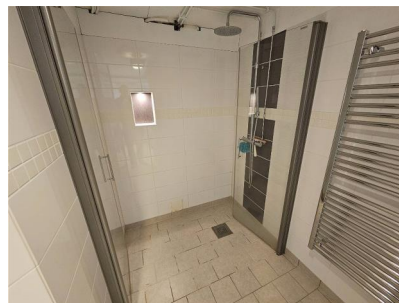
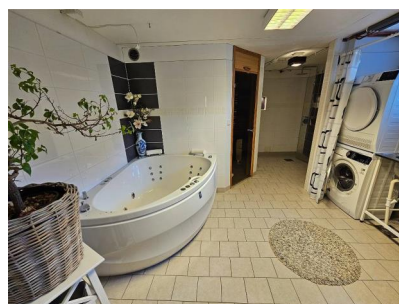
Källarplan / Badrum/dusch med bastu

Normala fuktvärden indikerades mot klinker/kakel.

En viss fukt tränger alltid in bakom kakel/klinker via fogarna, detta är helt normalt och innebär inte att tätskiktet/ våtrumsisoleringen under kaklet/klinkern är bristfälligt eller ur funktion.

Färgsläpp finns i fogar för klinkergolv i dusch.

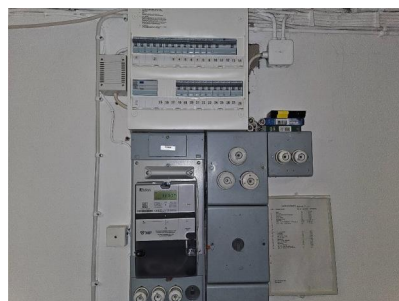
Källarplan / Hobbyrum

- ✓ El-centralen har jordfelsbrytare och gruppförteckning.
