**Fastighetsuppgifter**

Svavlet 5

Skämbyvägen 9

| Uppdragsnummer | A32102 |

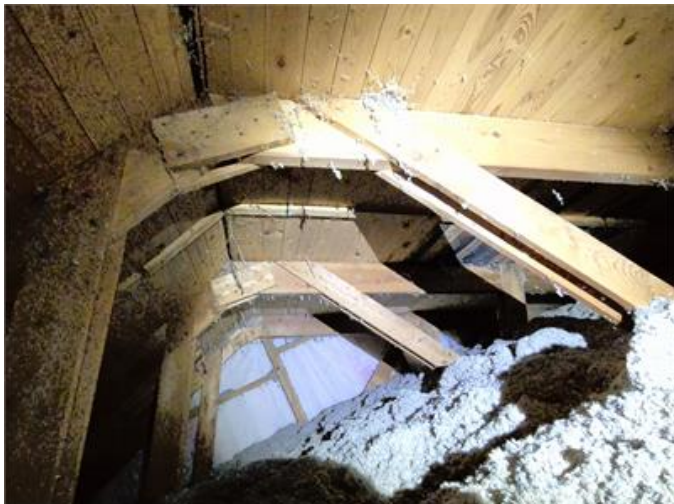
| Besiktningsresultat | | | | | |
|---|---|---|---|---|---|
| <b>Vind</b> | | X | | | Mikrobiell påväxt förekommer i begränsad omfattning, vilket bör kontrolleras regelbundet så att skadorna inte förvärras.<br>Vinden besiktades från landgång. |

Bild från vinden.

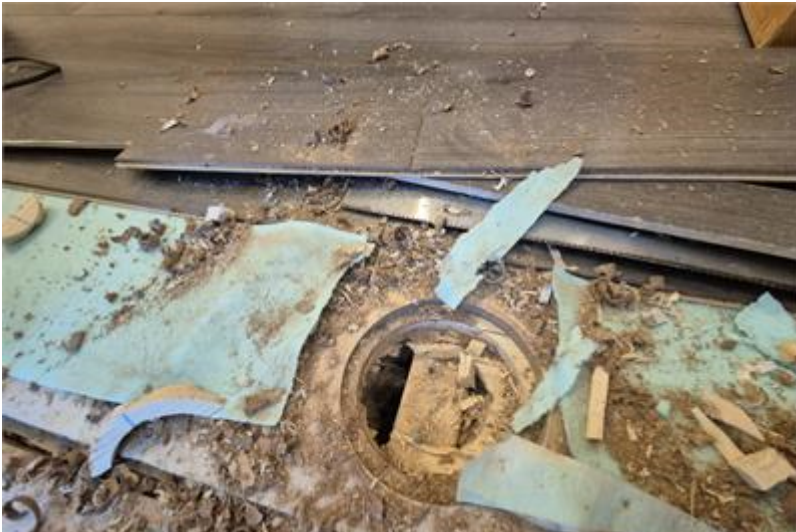
| Konstruktionsdel | Uppreglat golv |

Det kritiska gränsvärdet för mikrobiell tillväxt brukar anges till ca 70-75% relativ fuktighet (RF).

RF uppmättes till 35 %.

Notera att stickprovsmässig undersökning är utförd samt att mätvärden normalt sett kan variera över årstiderna. För att säkert fastställa konstruktionens kondition och fuktstatus måste en mer omfattande undersökning utföras.

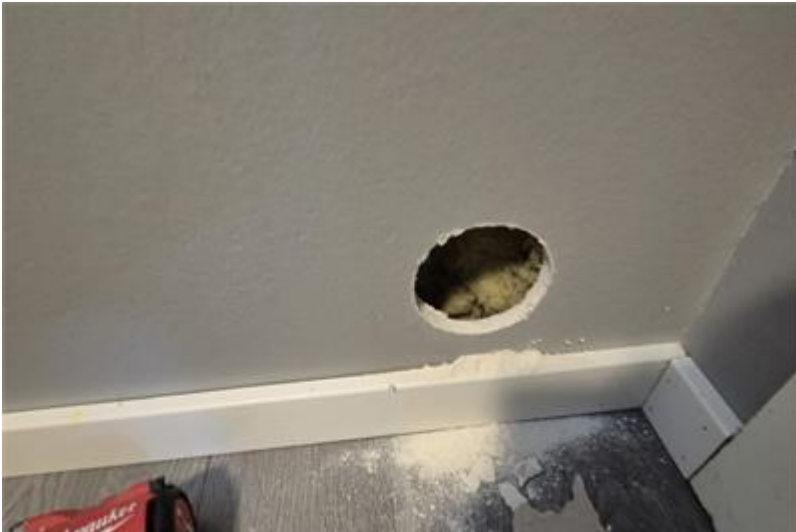
| Konstruktionsdel | Ytterväggssyll |

Det kritiska gränsvärdet för mikrobiell tillväxt brukar anges till ca 15-17% fuktkvot (FK).

FK uppmättes till 9%.

Notera att stickprovsmässig undersökning är utförd samt att mätvärden normalt sett kan variera över årstiderna. För att säkert fastställa konstruktionens kondition och fuktstatus måste en mer omfattande undersökning utföras.
