# Besiktningssprotokoll

Anticimex Försäkringsbesiktning i samarbete med Fastighetsbyrån

Fastighetsbeteckning: Fastarp 1:36	
Fastighetsadress: Fastarpsvägen 53	
Postnummer: 43279	Ort: Tvååker

Besiktningdatum: 2025-03-20	Protokollnummer: 68908154
Temperatur: 1 °C	Väderlek: Mulet
Tekniker: Sofia Gunnarsson	
E-post: sofia.gunnarsson@Anticimex.se	
Kontor: Halmstad	
Närvarande: Fastighetsägarna

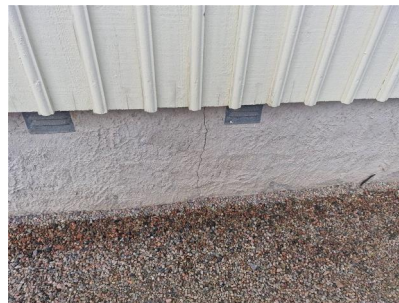
En spricka finns i putsen åt öster.

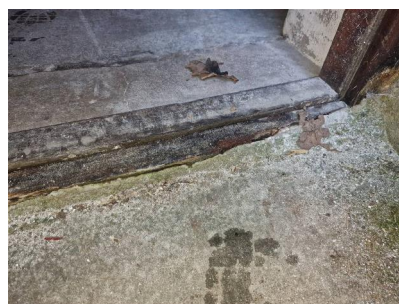
Rötskada finns i källardörrens karm och tröskel.

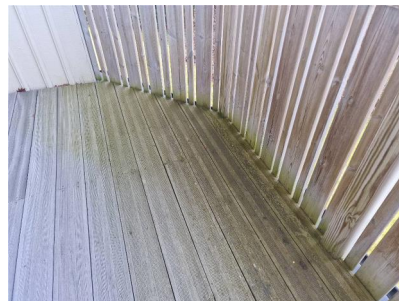
? Plåttaket under trädäcket är inte besiktigt.

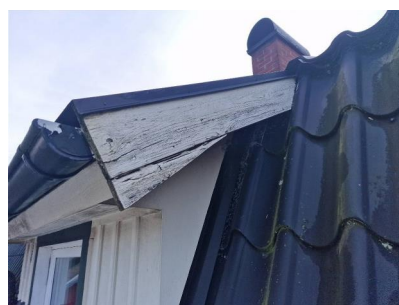
✎ Rötskadad vindskiva finns på takkupa åt norr.

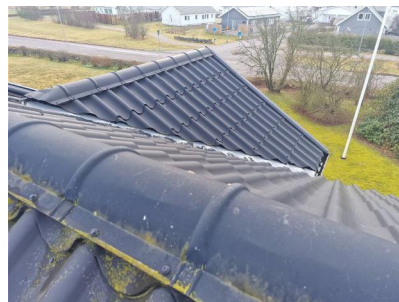
Färgsläpp finns från ränndalar.

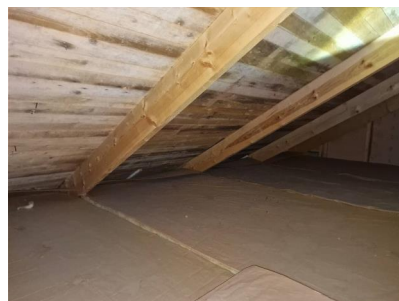
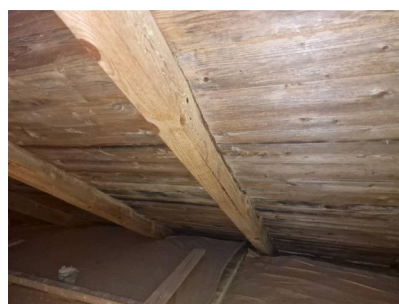
Mikrobiell påväxt finns i underlagstaket främst åt norr.

Fuktkvoten uppmättes i underlagstaket till 15-16%.

Det finns risk för mikrobiell tillväxt om den relativa fuktigheten i luften är över 75 %, vilket i gran- och furuvirke motsvarar en fuktkvot på cirka 17 %.

Den upptäckta mikrobiella påväxten på underlagstaket är ett tecken på att vinden har tillförts eller tillförs fukt inifrån bostaden. Observera att besiktning av bostadens ventilationssystem inte har ingått i uppdraget.

För att komma tillrätta med detta kan fukttillförseln inifrån bostaden behöva minskas. Det kan göras genom att ventilationen i bostaden förbättras samt att eventuella otätheter i vindsbjälklaget (tak-/väggvinklar, taklucka med mera) tätas. Läs Anticimex faktablad om oppvärmda vindsutrymmen för tips och råd.

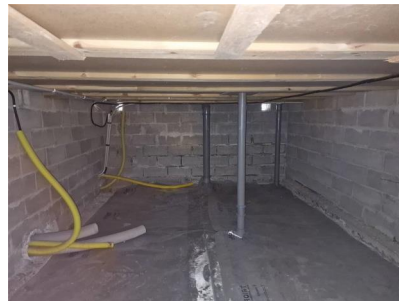
Tillbyggnaden åt öster är grundlagd med krypgrund. Grunden nås från ett fönster på källarplan.

Marken består av makadam med ovanpåliggande plastfolie.

Grundmurarna består av betonghålstén.

Syllar och blindbottenläkt består av obehandlat virke och blindbotten av masonite.

Fuktkvoten uppmättes stickprovsvis i blindbottenläkten till 13 %.

Golvbjälklaget ovan den uteluftsventilerade krypgrunden riskerar att drabbas av fuktskador på grund av naturlig fuktpåverkan. Detta kan i sin tur leda till mikrobiella skador (angrepp av mikroorganismer) som kan leda till att mikrobiell lukt sprids till boendemiljön.

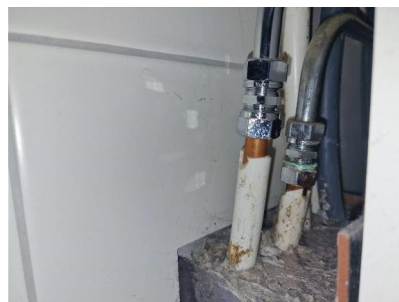
⚠ Rörgenomföringar finns i golvet samt nära väggen.

När rörgenomföringar finns i golvet avviker det från de branschregler som gällde då utrymmet renoverades. Bristerna medför en ökad risk för att vatten tränger ner i omkringliggande konstruktioner och orsakar fuktskador. Om dessa regler och anvisningar inte följs och en skada inträffar riskerar man att få nedsatt eller utebliven skadeersättning från sitt försäkringsbolag.

Vid fuktindikering i utrymmet kunde inga förhöjda indikationer påvisas.

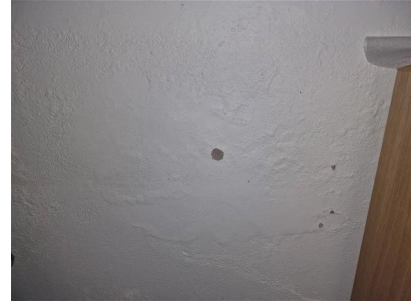
Puts- och färgsläpp finns från källarväggar.

Förhöjda fuktindikationer påvisades på källaryttervägar.

Puts- och färg som släppt från underlaget invändigt på källarytterväggarna är ett tecken på att källarens utvändiga fuktskydd inte längre fungerar tillfredsställande.

För att åtgärda detta måste källarens utvändiga fuktskydd förbättras. Läs Anticimex faktablad om källare för tips och råd.
