**Fastighetsuppgifter**

Drängsered 2:13

Havrevägen 16

| Uppdragsnummer | O27353 |

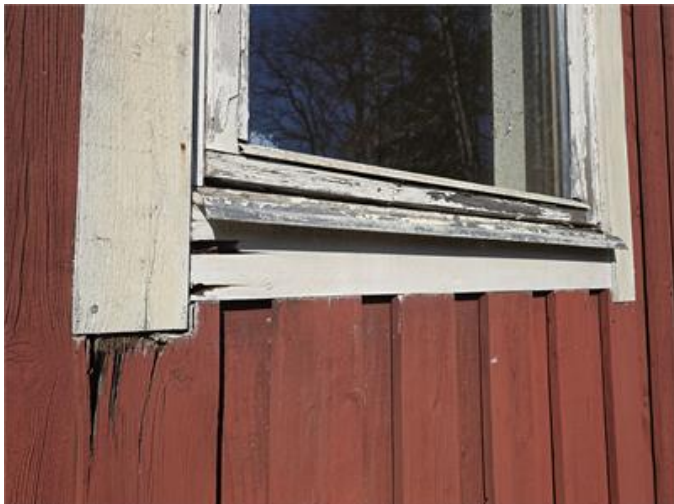
| Besiktningsresultat | | | | | |
|---|---|---|---|---|---|
| Fasad, fönster/dörrar | | | X | | Ett generellt renoveringsbehov föreligger. Det noteras rötskador i fönster/dörrar och fasadpanel. Det kan inte uteslutas att bakomliggande skador finns. Vi rekommenderar att kontakta en fackman för vidare kontroll/åtgärd. |

Exempel på panel och fönster.

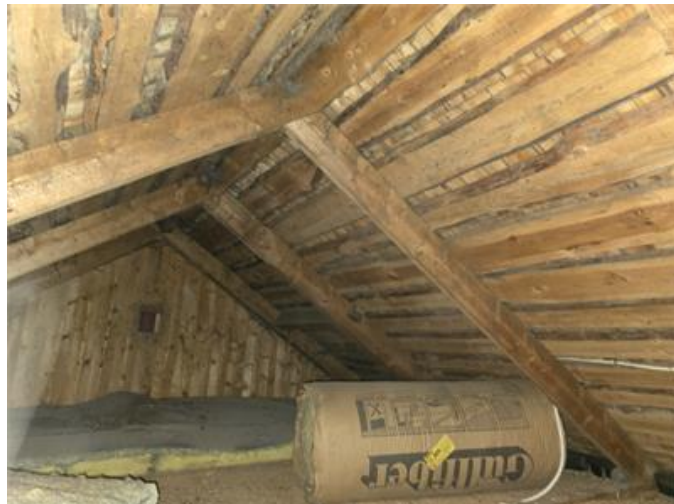
**Vind:** Fuktfäckar förekommer i underlagstaket, dessa fuktfäckar var vid besiktningstillfället torra, se även rubrik yttertak. Det rekommenderas att dessa hålls under uppsikt och ökar fuktfäckarna i storlek eller annan förändring sker bör kontakt tas med en fackman för erforderliga åtgärder.

Del av vind.

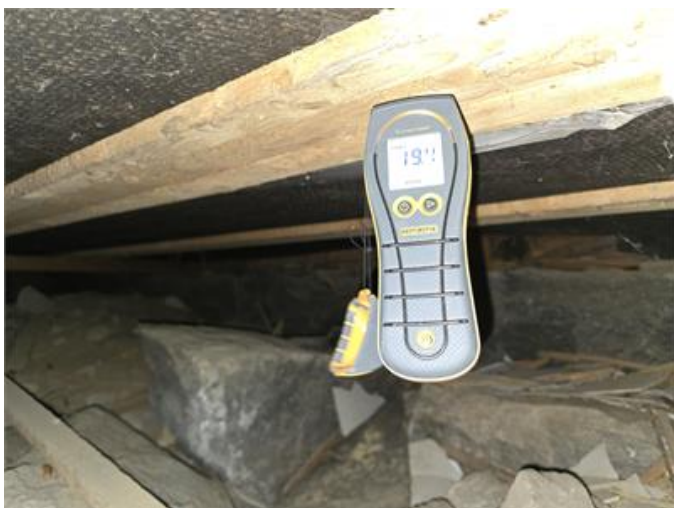
Exempel på fuktmätning via en ventil till torpargrunden.

Fuktkvoten uppmättes till ca 19-20% i torpargrund och krypgrund.

För att möjliggöra kontroll av torpargrunden bör en lucka tas upp.

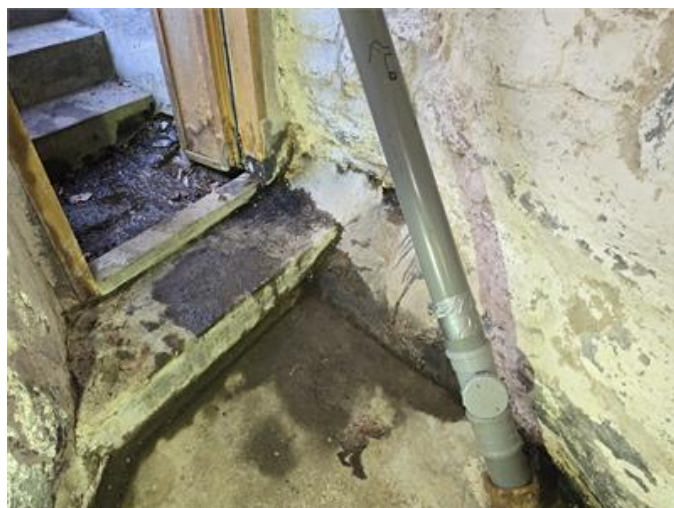
Inträngande vatten i källardel.

I källardelen noteras en mikrobiell lukt och rötskadade träkonstruktioner. Det rinner även in vatten vid trappan.

Då brister noterats, förhöjda fuktkvotsvärden uppmätts och en avvikande lukt upplevts rekommenderas det att besiktningen kompletteras med en vidare undersökning av en fackman för att kontrollera orsak/omfattning samt lämpliga åtgärder.
