Besiktningssprotokoll

Kompletterande besiktning
Anticimex Försäkringsbesiktning i samarbete med Fastighetsbyrån

Fastighetsbeteckning: Iserås 3:91	
Fastighetsadress: Iseråsvägen 20	
Postnummer: 439 34	Ort: Onsala

Besiktningdatum: 2025-03-20	Protokollnummer: 68920182
Temperatur: 6°C	Väderlek: Klart
Tekniker: Beni Kozovski	
E-post: beni.kozovski@anticimex.se	
Kontor: Göteborg	
Närvarande: Fastighetsägare

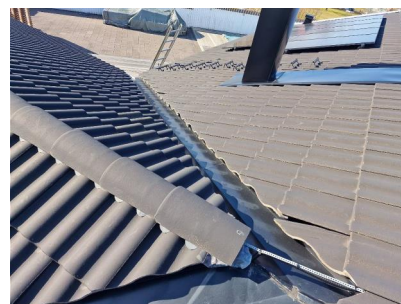
Takpannor är delvis lösa vid vinkelrännor på taket.

Takpannorna vid vinkelrännan är inte ordentligt fastsatta i läkten. Detta medför att takpannorna kan ändra läge, vilket i sin tur kan leda till att regnvatten kan rinna in i takkonstruktionen och orsaka mikrobiella skador (angrepp av mikroorganismer) i takbrädor och takstolar.

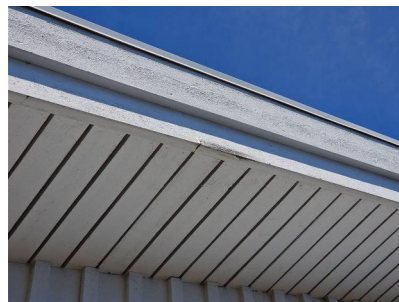
Lokalt förekommer mindre röta på vindskiva.
Det rekommenderas att byta ut i framtida ommålning.

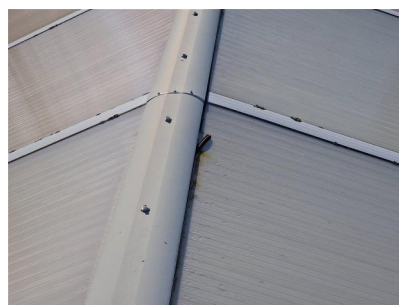
Gummilist har lokalt lossnat på uterummets tak.
Risk föreligger att fuktrelaterade skador kan uppstå i den underliggande konstruktion.
Det rekommenderas att återmontera fackmässigt.
