Fastighetsuppgifter

Almen 8

Kanalvägen 15

Bilaga 1 för kontroll av valda konstruktioner

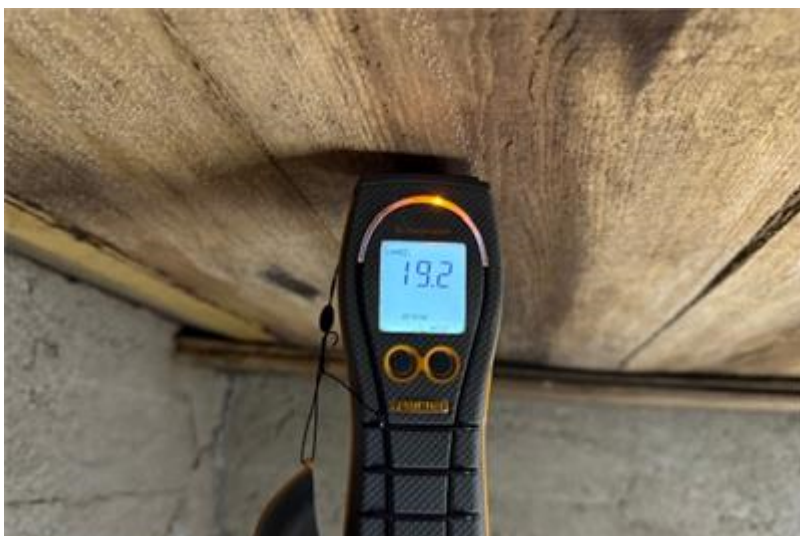
Byggnadsdel	Torpargrund.
Konstruktionsdel	Golvbjälklag.
Konstruktionsuppbyggnad	Träbjälklag med mellanliggande isolering.

Fuktkvoten i bjälklagets undersida uppmättes till 19% och mikrobiell påväxt noterades.

Det kritiska gränsvärdet för mikrobiell tillväxt brukar anges till ca 15-17% fuktkvot (FK).

Delar av golvbjälklaget är behandlat med träskyddsmedel, detta kan i vissa fall som detta medföra egenemissioner (lukt).

Trästöttor är monterade dikt an mark, vilket medför risk för fuktrelaterade skador pga markfukt.

Kontrollen visar på att åtgärdsbehov föreligger.

För att säkert fastställa konstruktionens kondition och fuktstatus måste en mer omfattande undersökning utföras.
