Fastighetsbeteckning
Villshärad 2:415
Adress
Kronoskogsvägen 24
30565 Villshärad

Uppdragsnummer G32353
Besiktningsdatum 2025-03-18
Besiktningföretag OBM Kronoberg AB
Besiktningförrättare Tony Wong
Närvarande Ägare
Giltig till och med 2026-03-18

Bilder och beskrivningar

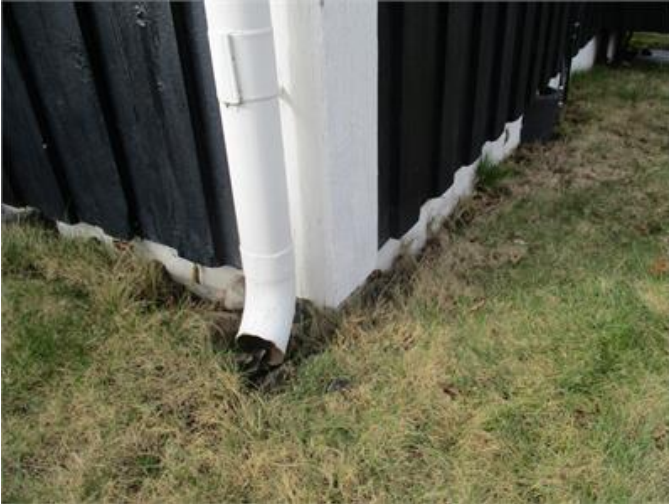
Stuprör mynnar intill grundmur.

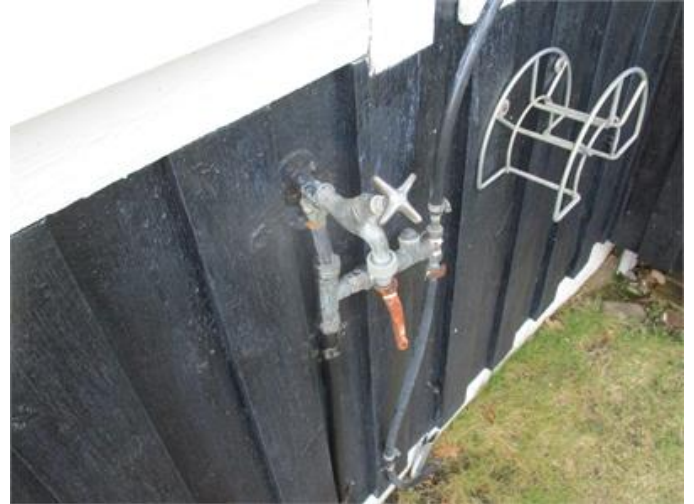
Väggvattenutkastare och rör ej frostsäkra.

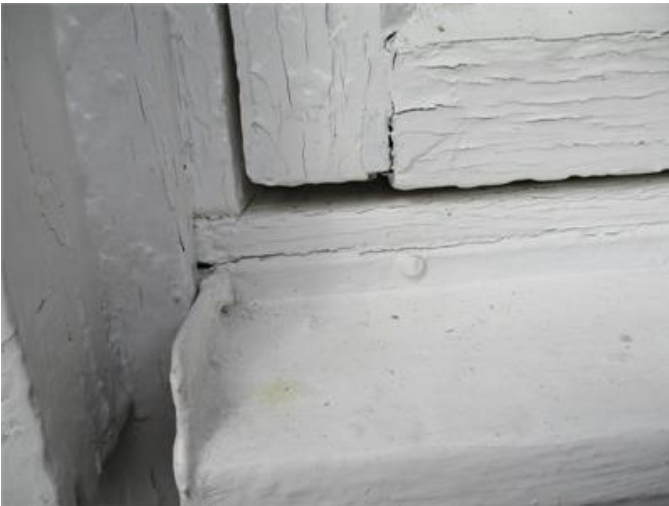
Botten av fönsterbåge kasat ned.

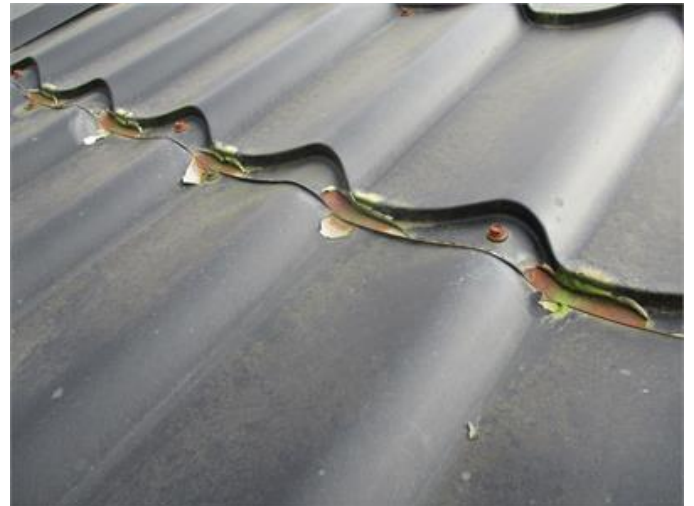
Färgsläpp på plåttak.

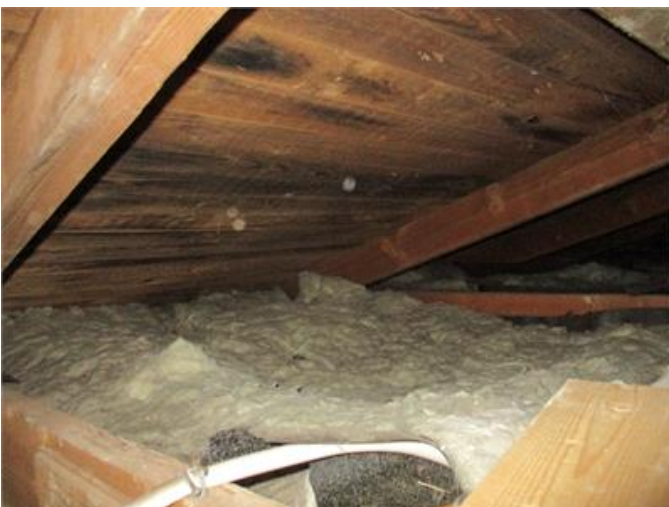
Vind - Mikrobiell påväxt förekommer på vinden. Detta beror normalt på luftläckage från bostaden genom otätheter, vilket bör tätas. Det är även viktigt att bostadens ventilation fungerar tillfredsställande för att fuktbelastning ska vara så liten som möjligt. Yttertakets insida bör kontrolleras regelbundet. Se även info, pos. 3 i slutet av protokollet.

Mikrobiell påväxt på underlagstak.

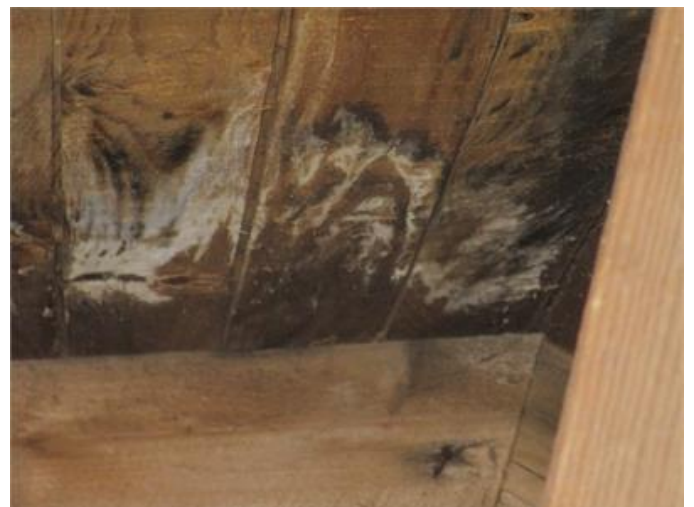
Gamla fuktfläckar i underlagstak intill skorsten.

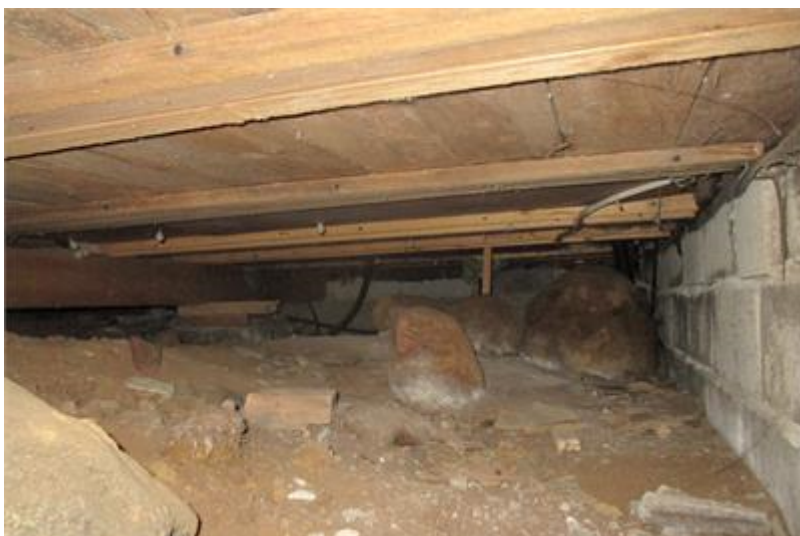
Byggnadsdel	Grundläggning
Konstruktionsdel	Torpargrund
Konstruktionsuppbyggnad	Träbjälklag på grundmur av block.

Utrymmet besiktigades från luckan eftersom det inte är krypbart. Marken är inte täckt av plast och det förekommer något byggspill och en mikrobiell påväxt på marken. Mellanbjällaget är av trä där anslutningen mot grundmur sker med en tjärpapp. Det finns rötskador på undersida av bjälkar och i spikbrädor. Fuktkontroll visade en fuktkvot på 20 %. Det kritiska gränsvärdet för mikrobiell tillväxt brukar anges till ca 17% fuktkvot (FK). Observera att kontrollen är stickprovsmässig
