# Besiktningsprotokoll

Anticimex Försäkringsbesiktning i samarbete med Fastighetsbyrån

| Fastighetsadress:<br>Lillskogsvägen 10 | |

| Besiktningsdatum:<br>2025-03-21 | Protokollnummer:<br>68902107 |

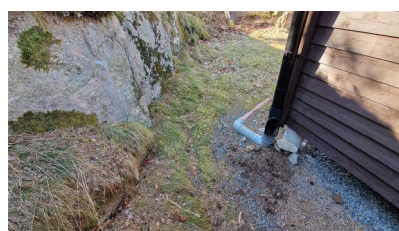
Berg/marken lutar mot huset.

Detta kan innebära en ökad fuktbelastning under plintgrunden vilket i sin tur kan orsaka fuktrelaterade skador.

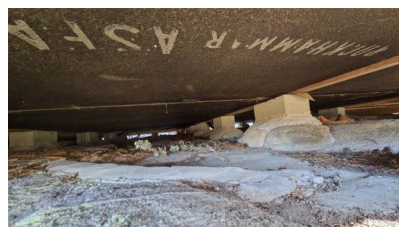
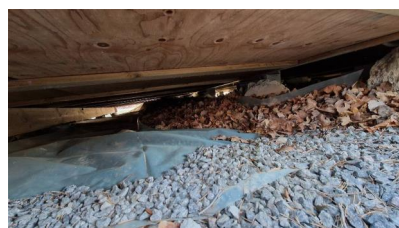
Besiktad utifrån i begränsad omfattning pga. höjd. Delvis berg i dagen, markplast finns under tillbyggnad, löv och annat organiskt material förekommer.

Plintgrund är en riskkonstruktion.

Uteluftsventilerade plintgrunder med bjälklag av organiskt material har ofta fuktskador på grund av naturlig fuktpåverkan. Detta kan resultera i mikrobiella skador (angrepp av mikroorganismer) och, i värsta fall, rötskador. Mikrobiell lukt kan då spridas till boendemiljön.

Vid kontroll av konstruktion uppmättes fuktkvot 12% i blindbottenbrädor. Risk för mikrobiell tillväxt föreligger vid 17%.

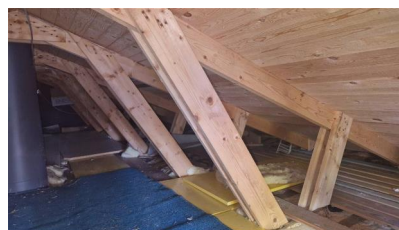
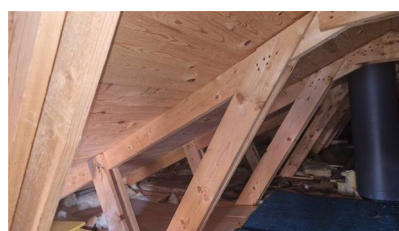
Tillträde utvändigt via lucka gavel ovan dusch.

Vid kontroll av konstruktion uppmättes fuktkvot 11% i underlagstak.

Risk för mikrobiell tillväxt föreligger vid 17%.

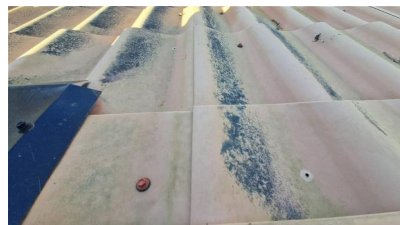
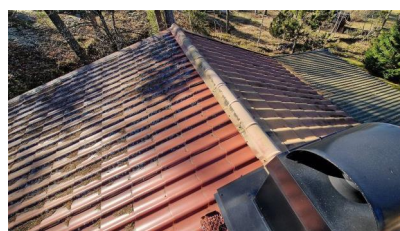
Plåttak besiktat via stege och takstege från baksidan, en del otäta skruvar noteras, en del skruvar saknas.

Nockbandstättning förekommer, men rekommenderar komplettering då rikligt med barr samlas ställvis.

Rekommenderar kontakt med fackman för att säkerställa takets funktion.

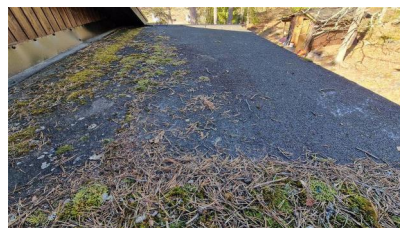
Takpappen ovan dusch är äldre. Mosspåväxt förekommer.

Tätskiktet på ett platt/låglutande tak har enligt vår bedömning en begränsad livslängd. Eftersom takpappen är äldre har det ett minskat motstånd mot vattengenomträngning. Detta i sin tur kan leda till att takkonstruktionen drabbas av fuktskador.

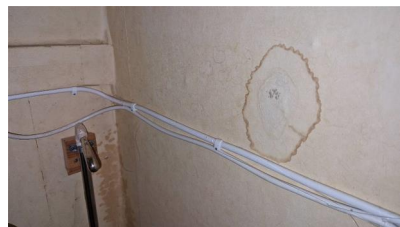
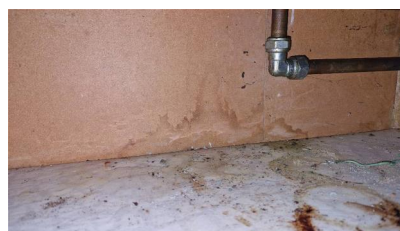
Ställvis förekommer fuktrosor/fläckar tex anslutning till varmvattenberedare och diskbänkskåp, fuktindikering har skett på dessa utan förhöjda fuktindikationer vid besiktningstillfället.

Golvknarr och golvutningar förekommer.

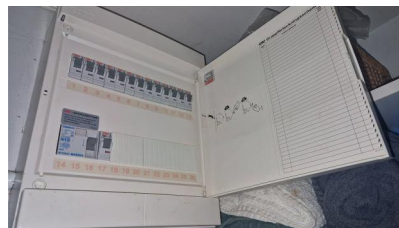
Jordfelsbrytare finns installerad vid el-centralen, gruppförteckning förefaller ej vara ifylld.

Gruppförteckning är en lista som ska vara placerad vid elcentralen. Den visar vilka säkringar som är anslutna till vilka armaturer, vägguttag och apparater. Den är också till för att underlätta vid felsökning och elarbeten.

Kontakta en elektriker för att upprätta en gruppförteckning som placeras i närheten av elcentralen.
