Ölsjö 13

Köpmansgatan 32

Uppdragsnummer	G32291
Besiktningsdatum	2025-03-14
Besiktningföretag	OBM Kronoberg AB
Besiktningförrättare	Tony Wong
Närvarande	Ägarna
Giltig till och med	2026-03-14

Byggnadsbeskrivning Huset är ett 1½-planshus	Byggnadsår 1875
Till eller ombyggnad Cirka 1950	Övrigt Fristående garage uppfört 2020. Fristående uterum omfattas ej av besiktningen

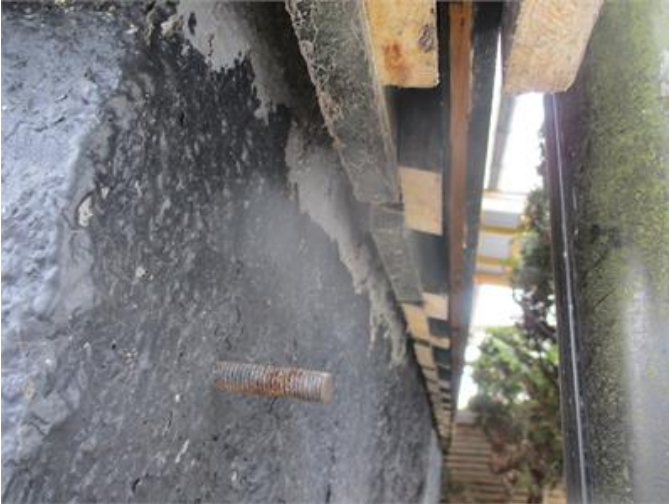
Ändträ i knutbräda och äldre fasad ej färgtäckt.

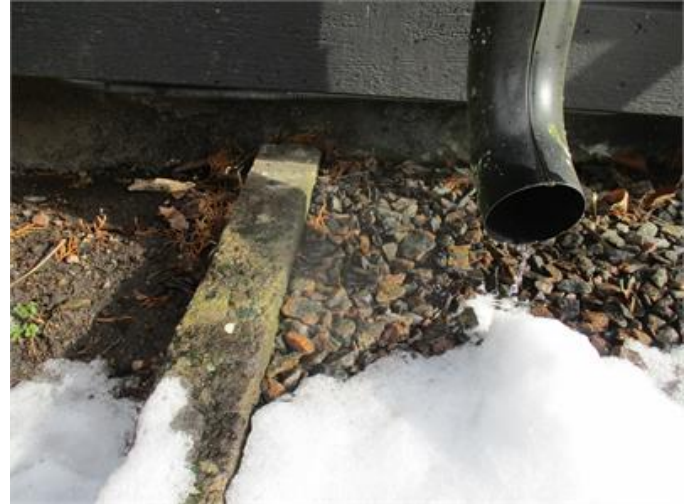
Besiktningresultat					
Bedömningssskala: 1 = Utan anmärkning, 2 = Påpekande, 3 = Bör åtgärdas, 4 = Ej besiktningsbart					
Byggnadsdel	1	2	3	4	Anmärkning
UTVÄNDIGT					
Grundmur		X			Det finns rabatter intill grundmuren som bör ersättas med dränerande material för att minska fuktbelastningen på huset.
Fasad	X				
Fönster/dörrar	X				
Tak		X			Det finns ingen nocktätning under nockpannor. Rändalsplåten har kort instick under takpannor. Kjolplåt runt skorsten sluter inte tätt mot takpannor. Förekommande brister medför risk för inträngande smuts och vatten i takkonstruktion och ökar risken för läckage.
		X			Det finns mossor på takpannorna, vilket bör avlägsnas för att minska slitaget och fuktbelastningen på taktäckningen. Det förekommer färgsläpp på vattplåt.
Takavvattning		X			Hängränna mot sydväst buktar ned lokalt. Mot söder noteras en otät i skarv i stuprör och i hängränna, vilket nedfört droppläckage, Stuprör mynnar intill grundmur och bör ledas bort för en minskad fuktbelastning på husgrunden.

Rabatt intill sockel och stuprör mynnar nära hus.

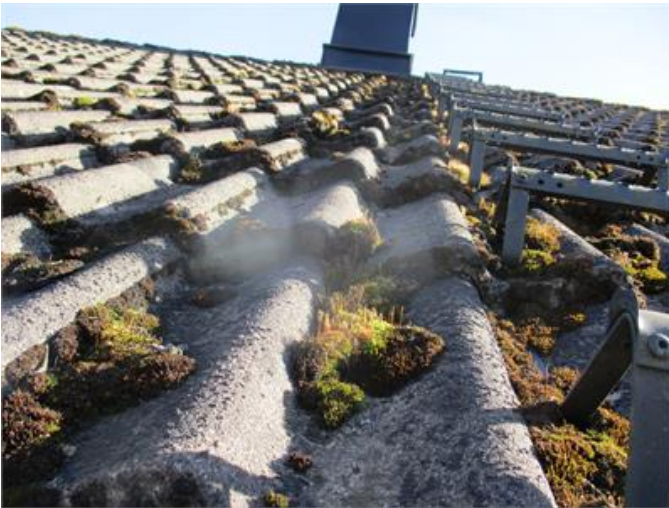
Mossa på taket.

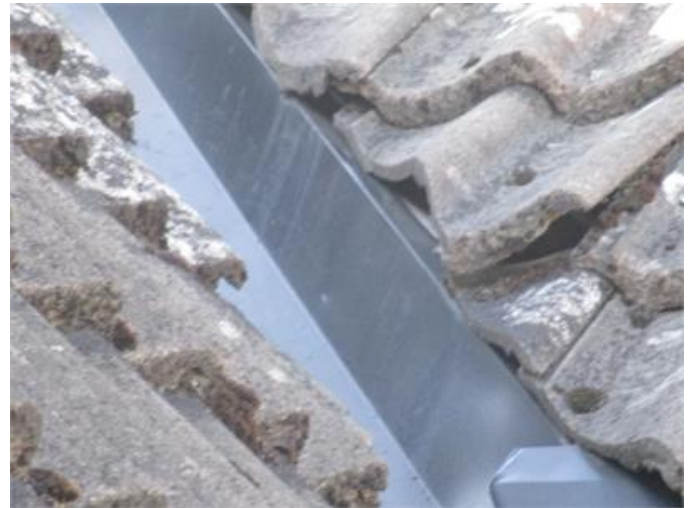
Takpannor täcker ej tillräckligt över rännalsplåt.

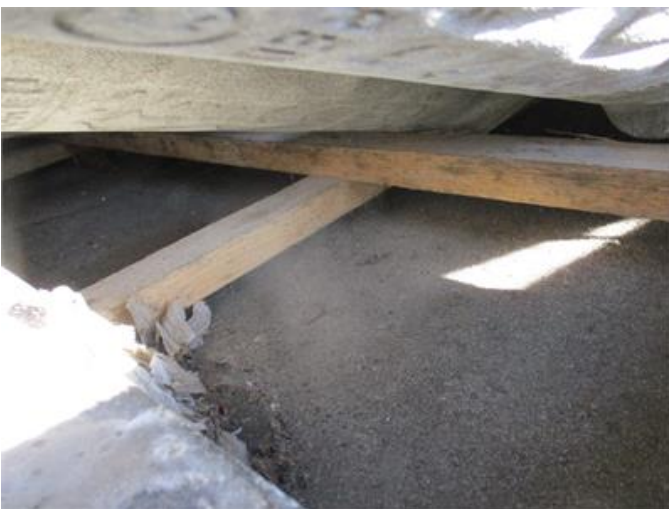
Undertakspapp och läkten i bra skick.

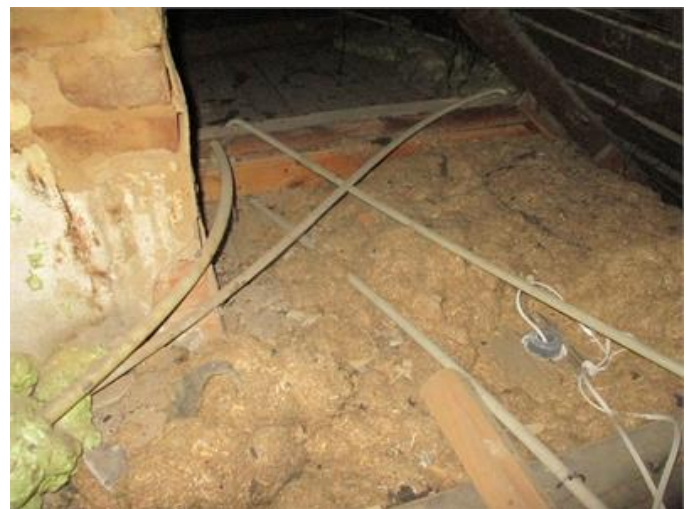
X		Det finns bristfälligt klamrade el-ledningar och enstaka el-dosa utan lock på vinden. Det finns ingen kåpor över takbelysningen i vindsbjälklaget. En elektriker bör kontakts för en fortsatt bedömning.
	X				Stickprovsmässig funktionskontroll av jordade el-uttag och jordfelsbrytare utan anmärkning.
Entréplan					
Farstu		X			Spricka finns i entrédörrens tröskel. Vattenmätare är inte klamrad, vilket bör åtgärdas för att minska risken för rörbrott.
Kök		X			Avstängningsventil för vatten till diskmaskinen sitter inte lättåtkomligt. Vilket bör åtgärdas genom att koppla ledningen till en köksblandare med avstängning för att följa Svensk Byggnorm.
		X			Det finns både jordade och ojordade el-uttag i samma rum.
Sovrum NÖ	X				
Allrum	X				
Vardagsrum	X

El-dragningar bristfälligt utförda.

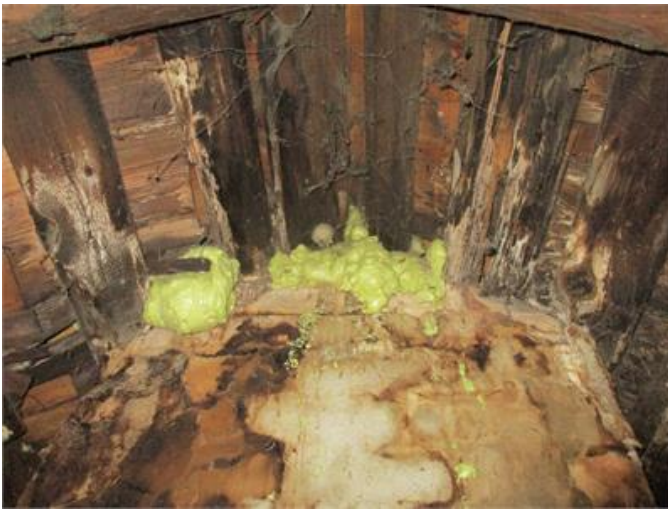
Fuktfäckor på skorsten anslutande tak.

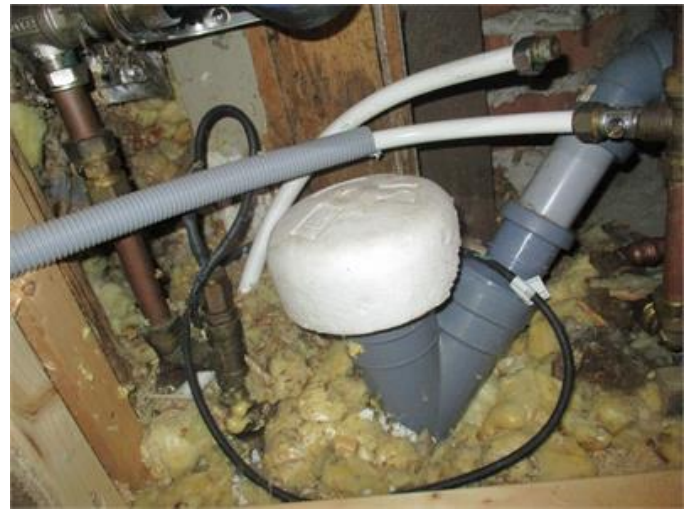
Luftningsventill och oklamrade rör i skrub i hall.

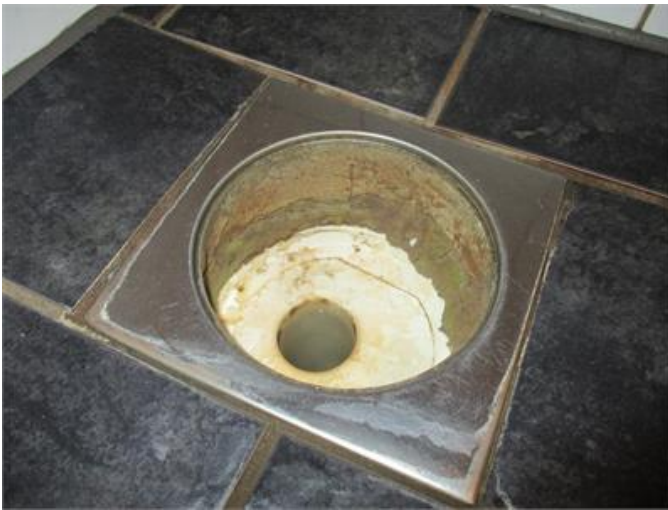
Golvbrunn ej i nivå och saknar en klämring.

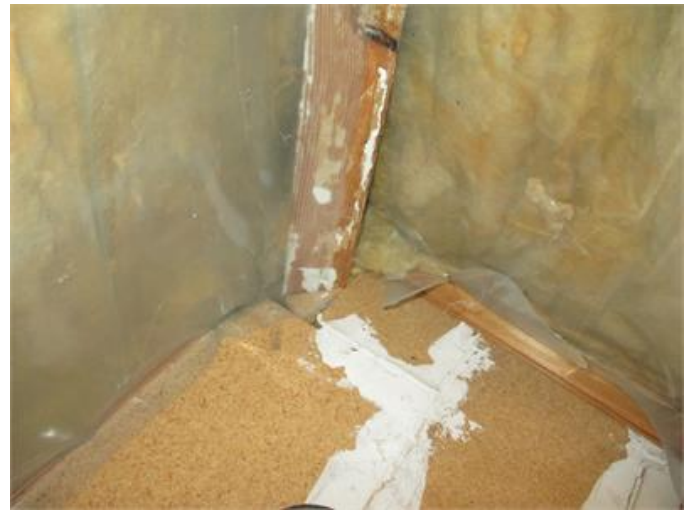
Otättheter i plastfolie på vind över utbyggnad.

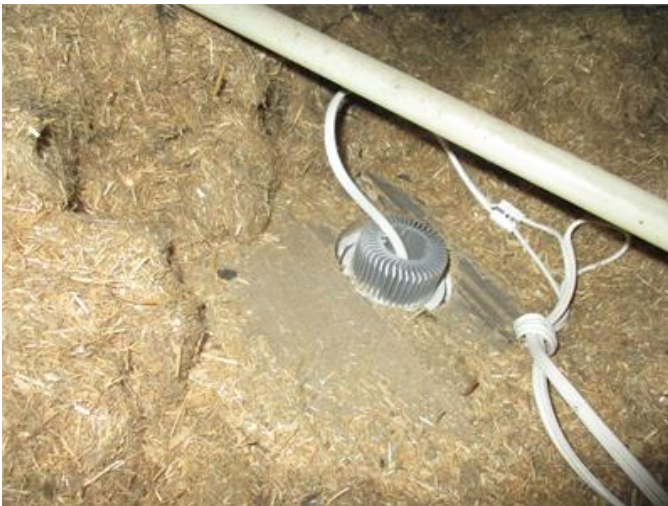
Bristfälligt isolerat vindsbjälklag. kåpa saknas över takspotlight.

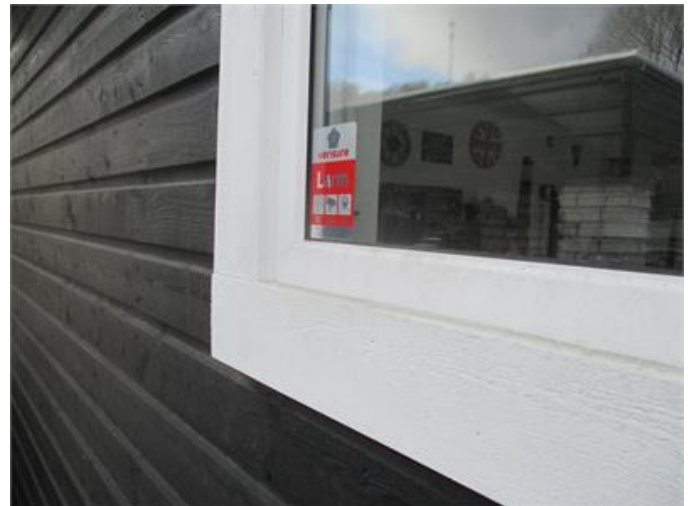
Wc		X			Ventilen bör kompletteras med en fläkt.
Sovrum V	X				Friskluftsventil saknas.
Sovrum Ö	X				Friskluftsventil saknas.
GARAGE					
Utvändigt			X		Fönster bör kompletteras med dropplåt. Mindre veck har uppstått i takpapp.
Invändigt	X

Garagefönster utan dropplåt.

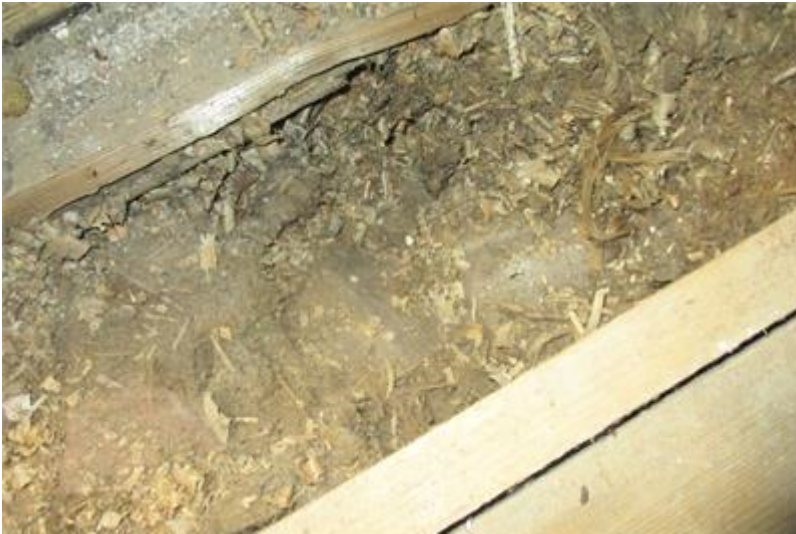
Torpargrund - En torpargrund är en riskkonstruktion med avseende på fukt- och mikrobiella skador. Det förekommer indikationer på skador, såsom förhöjda fuktvärden i skrubbsamt ojämnheter i golv och mikrobiell lukt i sovrumsrum. För att utreda orsak till detta som för att bedöma grundens kondition rekommenderas att en fortsatt teknisk undersökning utförs. Se även info Pos 10 i slutet av protokollet.

Torpargrund förekommer i huset. I skrub i hallen uppmättes en fuktkvot på 20 % i golvbrädor. I trappförråd noteras att träbjälklaget hänger cirka 100 mm över marken i torpargrunden. Fuktkvoten i en golvregel uppmättes till 12-14 % (bild). I sovrum noteras att golvet är ojämnt och det kunde kännas en mikrobiell lukt i utrymmet.
