# Besiktningssprotokoll

Anticimex Försäkringsbesiktning i samarbete med Fastighetsbyrån

Fastighetsbeteckning: Hammerö 15:22	
Fastighetsadress: Ullmans väg 4	
Postnummer: 43498	Ort: Kungsbacka

Besiktningdatum: 2025-03-13	Protokollnummer: 68900269
Temperatur: 2 °C	Väderlek: Mulet
Tekniker: Patrik Bergenstav	
E-post: patrik.bergenstav@Anticimex.se	
Kontor: Göteborg	
Närvarande: Ägare

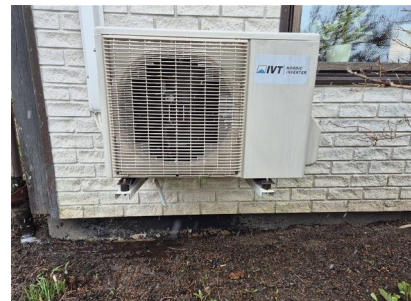
Kondensvatten från luftvärmepumpens utedel leds inte bort från husgrunden.

Detta medför ökad risk för att vatten tränger in i anslutande konstruktioner, vilket i sin tur kan leda till fuktrelaterade skador. Observera att besiktning av byggnadens värmesystem eller värmepumpen inte har ingått i uppdraget.

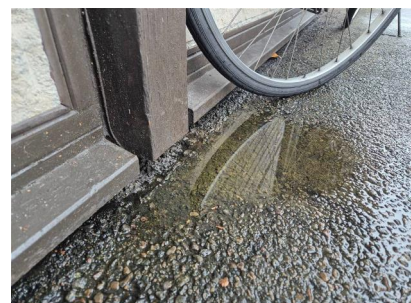
Marken lutar lokalt mot huset.

Detta innebär en ökad fuktbelastning mot grunden vilket i sin tur kan orsaka fuktskador i huset.

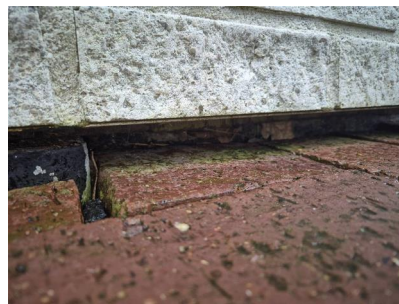
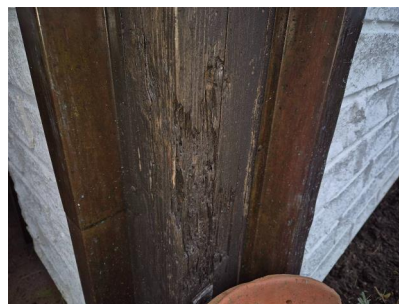
Limträbalkar förekommer i ytterfasaden och lokalt på baksidan fanns en skada (orsakad av en växt enligt ägare), vid kontroll var den endast ytlig.

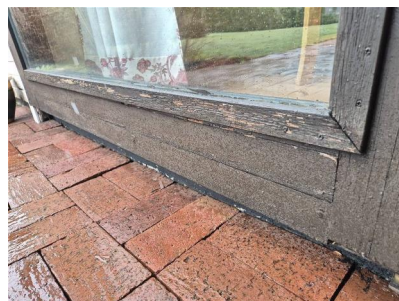
Skjutdörr är i behov av målning/underhåll.

Dörrar där målningsbehov finns riskerar att få fukt- och rötskador på grund av sämre vattenavvisande förmåga.

För att öka livslängden på dörr rekommenderas målning och underhåll.

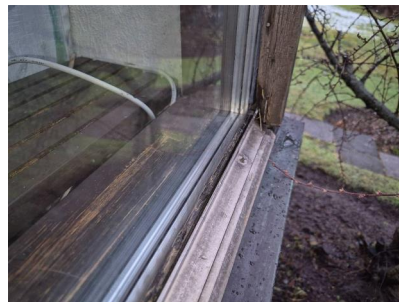
Mindre rötskada finns i fönsterkarm på baksidan och glaslisten har lossnat lokalt.

Rötskadorna kan bero på olika saker, exempelvis bristfälligt underhåll, bakfall på fönsterbleck, målning, skruvar och beslag etc.  
Risk för fuktrelaterade skador i underliggande konstruktion.

Vi rekommenderar en fördjupad undersökning/friläggning för att bedöma orsak och omfattning.

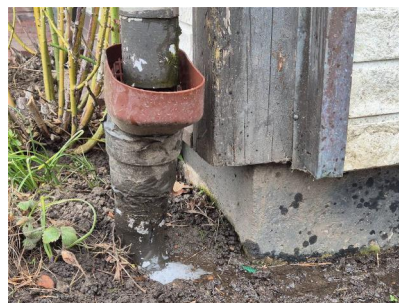
Stuprör är bristfälligt anslutet till markledning.

Stuprör som avslutas intill huset (ovan mark) kan medföra en ökad fuktbelastning på grundmur/sockel som i sin tur kan leda till fuktrelaterade skador.

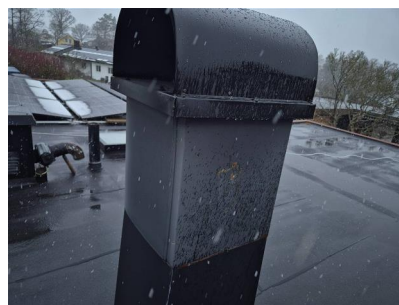
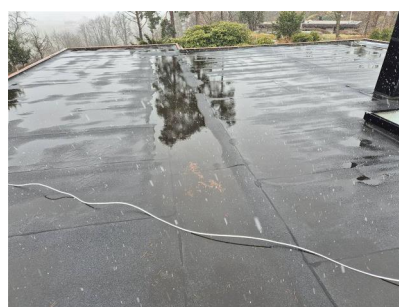
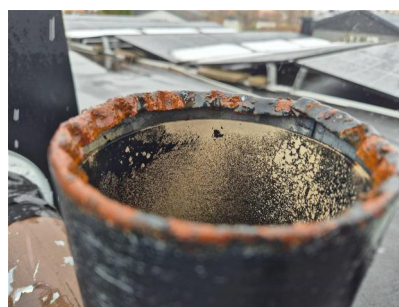
Platta tak med invändigt takavlopp innebär risk för läckage med åtföljande fuktrelaterade skador i underliggande konstruktion.

Lågpunkter med kvarstående vatten förekommer och bör byggas bort vid nästa omläggning av taket.

Del av plåthuv är äldre och inte utbytt i samband med takrenoveringen.

Otätthet noterades på överkant på avloppsluftaren mellan avloppsrör och plåthuv. Rekommenderar tätning med mjukfog.

Vintertid kan det vara lämpligt att lägga värmekabel runt brunnar för att undvika frysning/vattensamlingar.

Detta kan leda till fuktskador i bakomliggande konstruktioner. Kontakta en plåtslagare för kontroll och åtgärd.

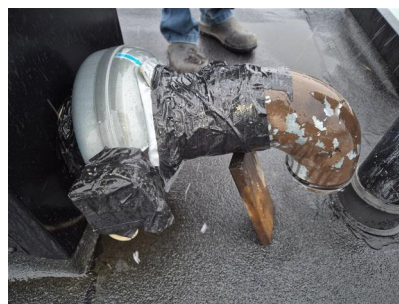
Fläkten till den mekaniska frånluften är inte avsedd för utomhusbruk.

Rekommenderar kontakt med elektriker/ventilationstekniker för byte till en utomhusfläkt.

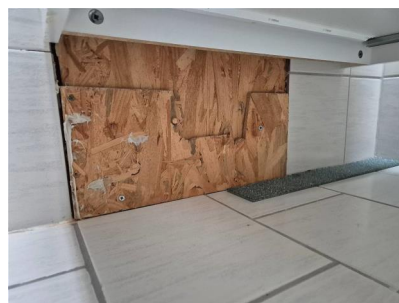
Våtutrymmet har äldre yt-/tätskikt.

Övrigt saknas tätskikt vid inspektionslucka. Spolcistern till WC finns i utrymmet utan tätskikt.

Utrymmet är äldre och har passerat tiden för sin tekniska livslängd.

Renovering av utrymmet rekommenderas. Kontakta en behörig våtrumsentreprenör för en renovering. I samband med renoveringen bör omkringliggande konstruktioner kontrolleras för att upptäcka eventuella följdskador.

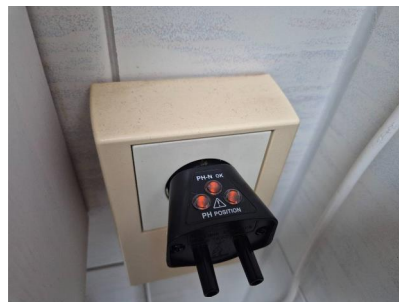
Funktionskontroll av jordade eluttag.

Vid stickprovskontroll av jordade eluttag noterades felkoppling.

Kontakta en elektriker för kontroll och åtgärd.

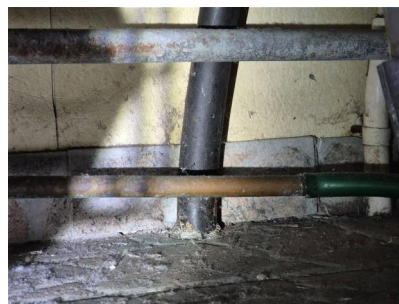
🔍 Våtutrymmet har äldre yt-/tätskikt.

Övrigt noterades rörgenomföring i golv.

Utrymmet är äldre och har passerat tiden för sin tekniska livslängd.

Renovering av utrymmet rekommenderas. Kontakta en behörig våtrumsentreprenör för en renovering. I samband med renoveringen bör omkringliggande konstruktioner kontrolleras för att upptäcka eventuella följdskador.

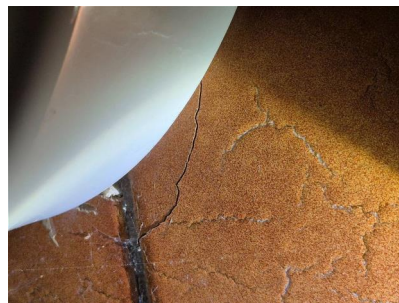
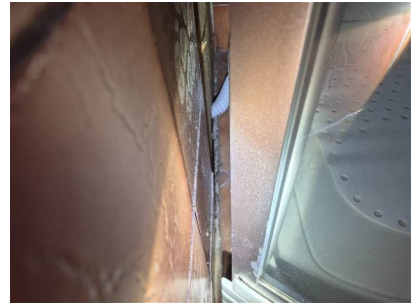
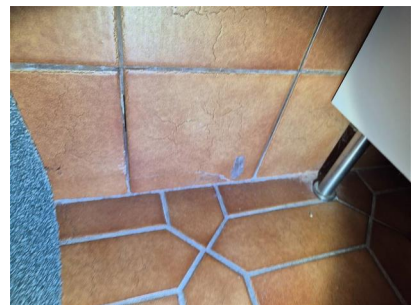
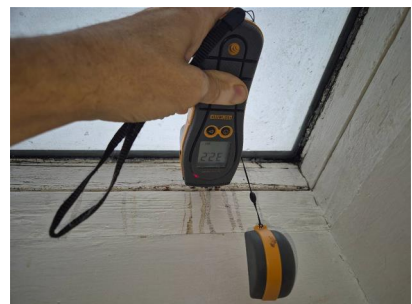
🔍 Våtutrymmet har äldre yt-/tätskikt.

Övrigt förekommer "bom" bristfällig vidhäftning på golv, sprickor på kakel vid vägghängd toalett och otätt i golv/väggvinkel (samt inspektionslucka) bakom duschkabin.

Spolcistern till WC finns i ett utrymme utan tätskikt (enligt ägare).

Lokalt uppmättes förhöjda fuktvärden i sarg till takfönster (kan dock bero bero på kondens).

Utrymmet är äldre och har passerat tiden för sin tekniska livslängd.

Renovering av utrymmet rekommenderas. Kontakta en behörig våtrumsentreprenör för en renovering. I samband med renoveringen bör omkringliggande konstruktioner kontrolleras för att upptäcka eventuella följdskador.

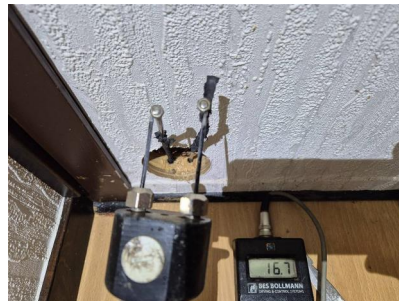
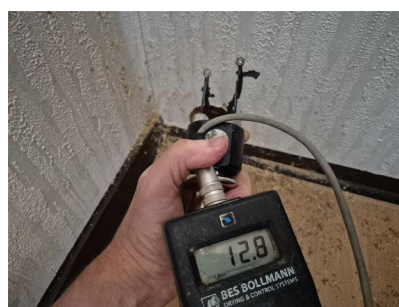
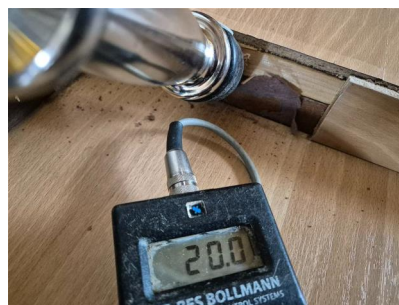
Vid kontroll av väggsyllar uppmättes fuktvärden över kritisk fuktnivå för mikrobiell tillväxt och mikrobiell lukt upplevdes.

I provhål 1 i yttervägg i entréhall uppmättes fuktkvoten till 16,7 % i syll och normal lukt upplevdes.

I provhål 2 i yttervägg i vardagsrumshörn uppmättes fuktkvoten till 12,8 % och normal lukt upplevdes.

I provhål 3 i golvskarv mellan övergång vardagsrum/tillbyggnad uppmättes fuktkvoten till 20 % och mikrobiell lukt upplevdes.

Vi rekommenderar en fördjupad undersökning för att bedöma orsak och omfattning angående noteringar i golv på tillbyggd del. Det är viktigt att tänka på att denna rekommendation om fördjupad undersökning gäller hela entréplanet.
