# Besiktningssprotokoll

Anticimex Försäkringsbesiktning i samarbete med Fastighetsbyrån

| Fastighetsadress:<br>Mor Marias Väg 12 | |

| Besiktningdatum:<br>2025-03-12 | Protokollnummer:<br>68902506 |

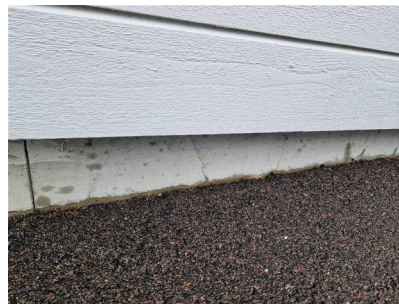
Delar av sockeln är obesiktad då altanen döljer den bakomliggande konstruktionen.

Gällande synliga delar som gått att kontrollera noteras enstaka mindre sprickor.

Dessa bedöms inte ha lett till bakomliggande skador.

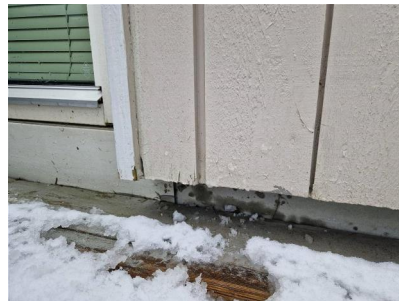
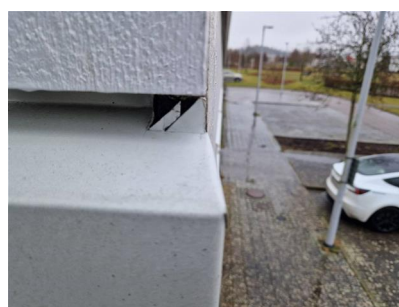
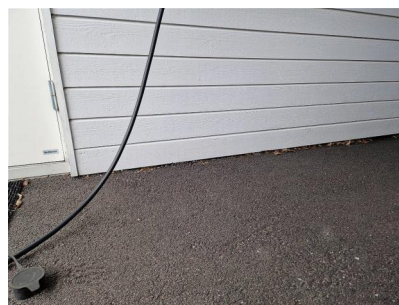
Fasadpanelen är i visst behov av målning/underhåll där enstaka panelbrädor har mindre rötskador samt att det lokalt noteras otätheter vid plåtanslutning ovan pannrum.

Noterade brister riskerar att få fukt- och rötskador på grund av sämre vattenavvisande förmåga. För att öka livslängden på fasadbeklädnaden rekommenderas målning och underhåll. I samband med ommålning rekommenderas att de rötskadade panelbrädorna byts ut.

Vidare noterades att avståndet mellan fasadbeklädnaden och marken kring entrédörr inte är tillräckligt.

Eftersom fasadbeklädnaden avslutas nära mark finns risk för att fukt från marken suggs upp i fasadpanelens nederkant. Detta kan orsaka fuktrelaterade skador i fasadbeklädnaden och bakomliggande konstruktioner. Om möjligt öka avståndet mellan fasad och mark.

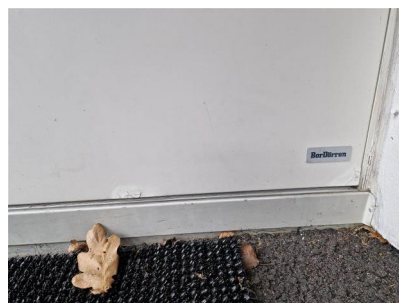
Mindre fuktskador/deformation finns i entrédörrens nederkant. Vidare noteras visst rengörings/underhållsbehov på dörrar överlag.

Dessa bedöms inte ha lett till bakomliggande skador.

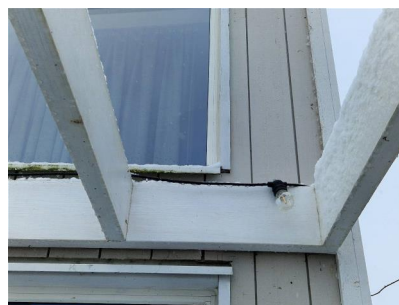
Fönster är i visst behov av målning/underhåll samt att vissa mindre otätheter kring fönstrens anslutning noteras.

Fönsterbågar och fönsterkarmar där målningsbehov finns riskerar att få fukt- och rötskador på grund av sämre vattenavvisande förmåga.

Eftersom fönstrens anslutning är något otäta finns risk att vatten tränger in i väggen vilket i sin tur kan leda till fuktskador i väggkonstruktionen.

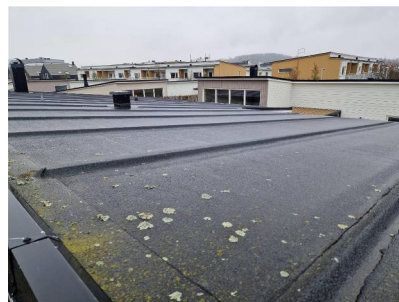
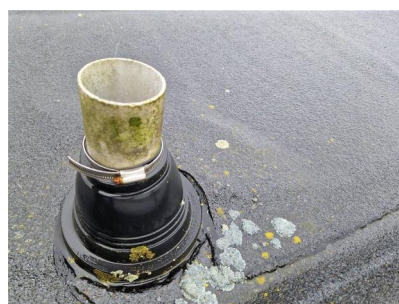
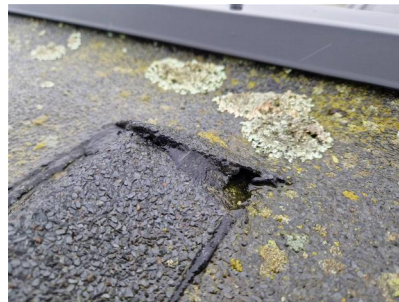
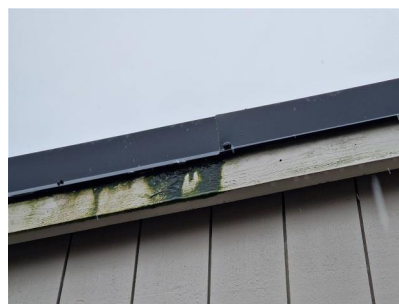
Takpappen har mindre lokala sprickor och otätheter. Vidare noteras en del moss/algpåväxt samt lokalt bristfällig skarv på vindskiveplåt.

Sprickor och otätheter på takpappen innebär att fuktskyddet kan ha nedsatt funktion, vilket kan leda till fuktskador i underliggande konstruktioner.

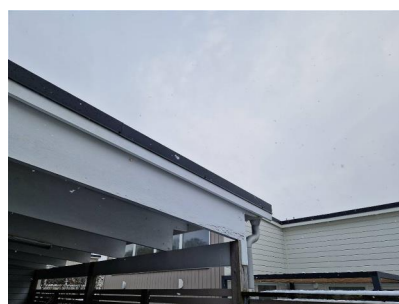
Carport samt förrådsdörr är i visst behov av målning/underhåll.

För att förlänga livslängden på carport och dess detaljer rekommenderas målning/underhåll.

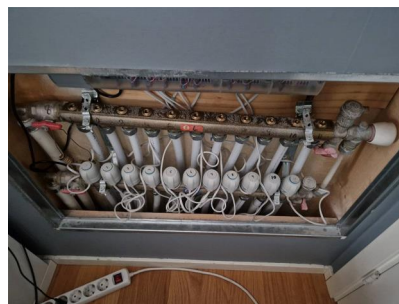
Golvvärmefördelare saknar vattentät botten och är installerad i träregelvägg.

En golvvärmefördelare bör ha en vattentät botten och vara försedd med skvallerrör. När det saknas ökar risken för att ett läckage inte upptäcks i tid. Det kan leda till fuktskador i omkringliggande konstruktioner.

Förslagsvis kan ett vattenlarm installeras i berört utrymme för att underlätta upptäckten av eventuella läckage.

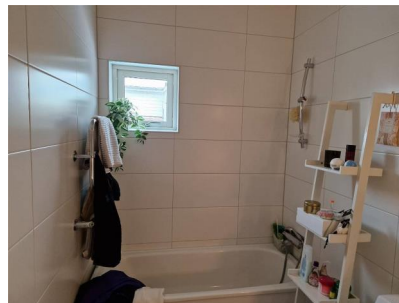
Fönster är placerad nära plats för dusch/bad. Vidare noterades att klinker har släppt från underlaget ("Bom") lokalt vid tröskel.

Duschens/badets placering i våtutrymmet utgör en risk för fuktskador i fönster- och väggkonstruktionen. För att minska risken för fuktskador på fönster och väggkonstruktion rekommenderas att man skyddar fönstret mot vattenbegjutning.

Felet som uppstått är att vidhäftningen mellan klinker och underlag har upphört. Sk "bom/ bomljud". Det kan vid hög punktbelastning medföra att klinker spricker.

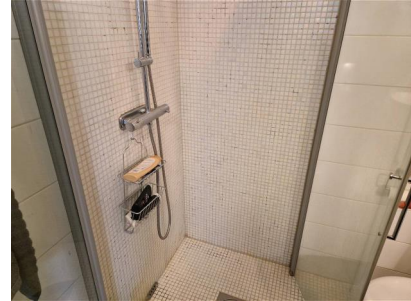
Mikrobiell påväxt noteras på ytskikt i plats för dusch. Rengöring av berörda ytor rekommenderas. Detta bedöms uppkomma pga att duschdörrar ställs in mot väggar efter användning vilket försämrar luftomsättningen och möjligheten att torka.
