Norra Röd 3:63

Skåpesund Ögården 2

Uppdragsnummer	P4265
Besiktningdatum	2025-03-20
Besiktningföretag	OBM Besiktning Bohuslän AB
Besiktningförrättare	Lars Olsson
Närvarande	Säljare
Giltig till och med	2026-03-20

## Byggnadsinformation

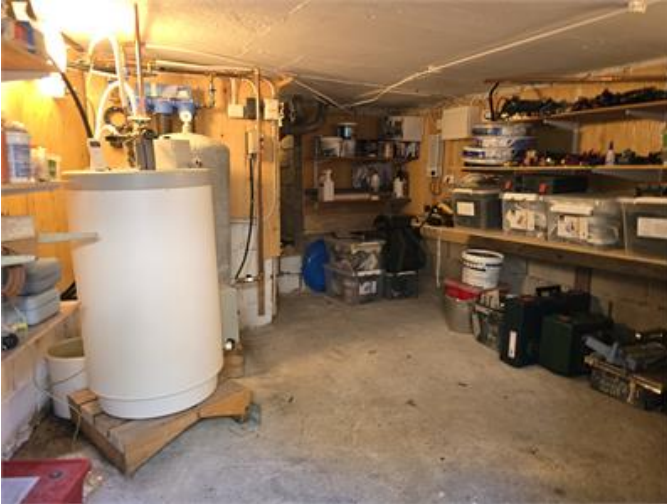
Översikt Råkällare.

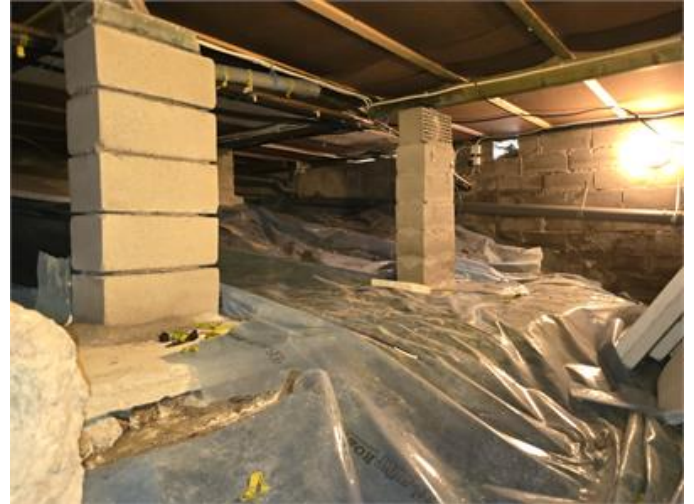
Krypgrunder är generellt ansett som en riskkonstruktion för fuktskador. På grund av förhöjd fuktstatus, dels orsakad av fuktvandring från marken och dels orsakad av uteluft som släpps in i grunden (främst under den varma tiden av året), kan fuktskador/mikrobiell tillväxt med negativ inverkan på såväl byggnaden som inomhusmiljön uppstå. Det rekommenderas att klimatet i utrymmet hålls under kontinuerlig uppsikt, tex kan trådlös luftfuktighetsmätare placeras i utrymmet. Den relativa luftfuktigheten bör aldrig överstiga ca70%.

Översikt Krypgrund.

Det finns möjlighet att installera en för ändamålet avsedd krypgrundsavfuktare (adsorptionsavfuktare) för att säkerställa ett torrare klimat i utrymmet.

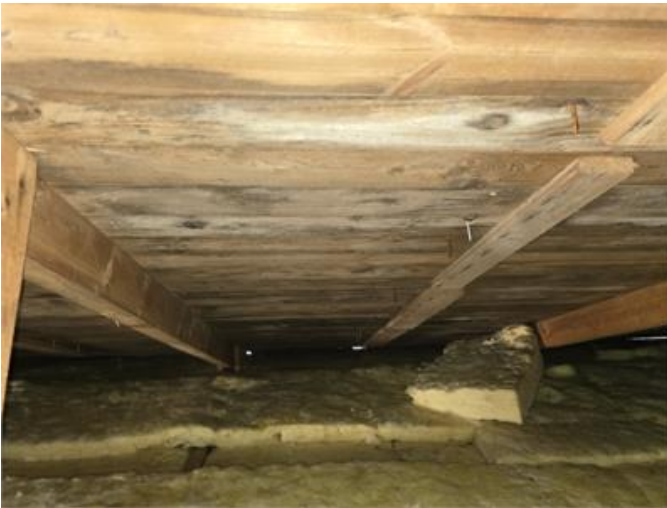
Den mikrobiella påväxten på underlagstaket indikerar att vinden periodvis tillförs eller har tillförts fukt inifrån bostaden, som den kallare delen av året riskerar att kondensera mot underlagstaket (sk konvektionsskada). För att komma tillrätta med detta måste fuktillförseln inifrån bostaden minskas. Detta kan göras genom att ventilationen i bostaden förbättras samt att eventuella otätheter i vindbjälklaget (tak/väggvinklar, vindslucka mm.) tätas. Vindavledare/skiva för luftspalter bör monteras mellan isolering och underlagstaket för att minska risken för kondensrelaterade skador i underlagstaket.

Mikrobiell påväxt på underlagstak.

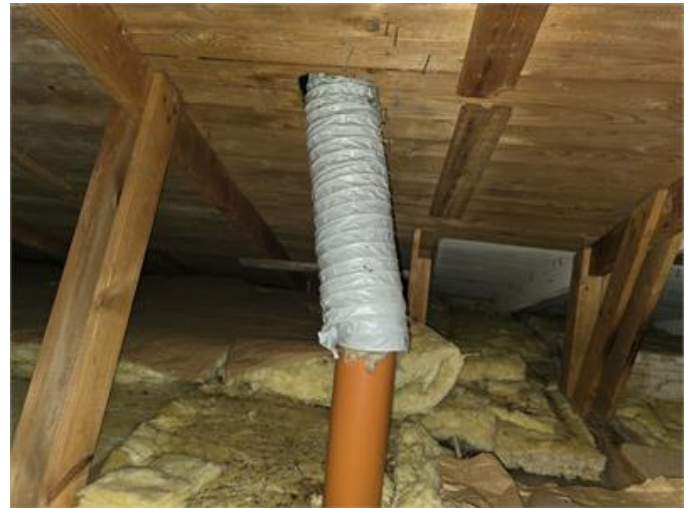
Imkanal (Rör till köksfläkt) bristfälligt utförd och ej brandsäker.

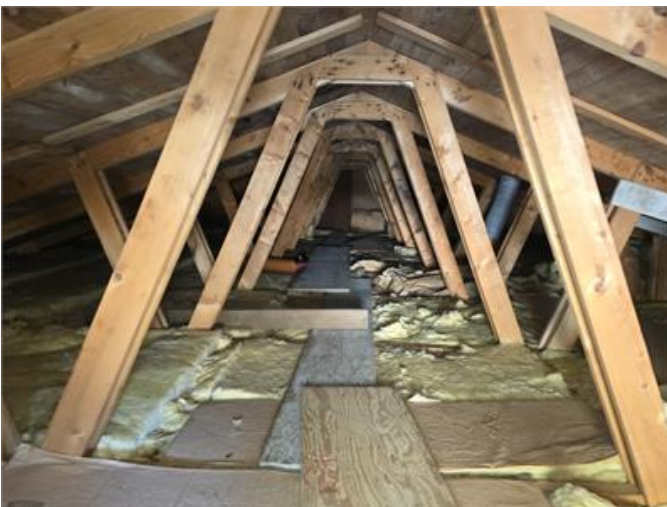
Översiktsbild Nockvind.

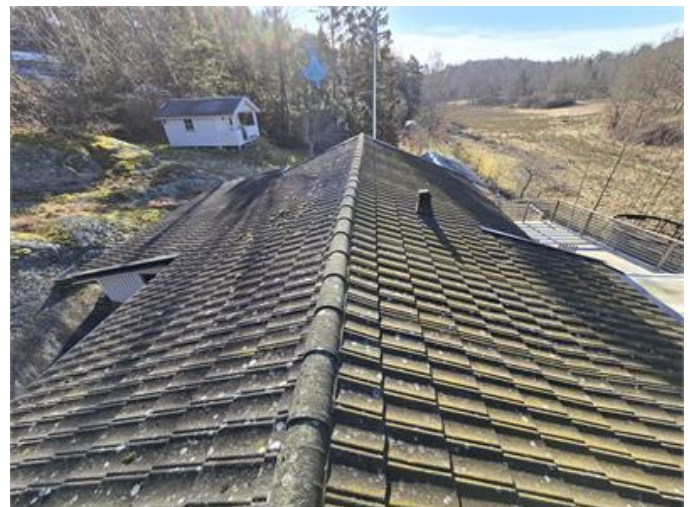
Träkonstruktioner där underhåll/målnings behov finns riskerar p.g.a. sämre vattenavvisande förmåga att få fukt- och rötskador.

När en takkonstruktion har bristfällig lutning/avrinning innebär det ökad risk för fuktrelaterade skador i konstruktionen.

Översiktsbild Tak.

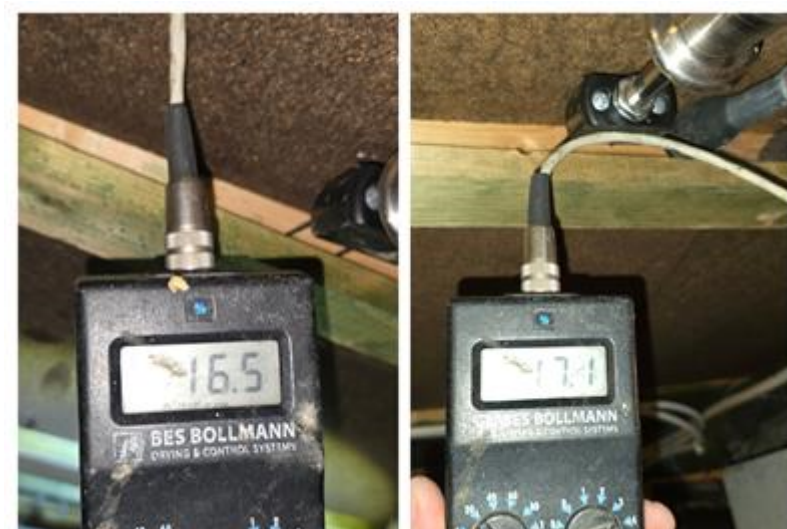
Fuktig miljö och unken/mikrobiell lukt upplevdes.  
Plast täcker ej hela ytan.  
Rötskyddsbehandlat virke förekommer i konstruktionen.  
Mikrobiell påväxt (mycel) noteras på marken.

Kontroll av konstruktionen utfördes genom stickprovsmässig fuktmätning i golvreglar. Fuktvärden i nivå med gränsvärde för mikrobiell tillväxt uppmättes.

Fuktkvoten i uppmättes till 16-18%.

Risk för mikrobiell tillväxt föreligger vid en fuktkvot på 17% och rötskador >28%.

Krypgrunder är generellt ansett som en riskkonstruktion för fuktskador. På grund av förhöjd fuktstatus, dels orsakad av fuktvandring från marken och dels orsakad av uteluft som släpps in i grunden (främst under den varma tiden av året), kan fuktskador/mikrobiell tillväxt med negativ inverkan på såväl byggnaden som inomhusmiljön uppstå. Det rekommenderas att klimatet i utrymmet hålls under kontinuerlig uppsikt, tex kan trådlös luffuktighetsmätare placeras i utrymmet. Den relativa luftfuktigheten bör aldrig överstiga ca70%. Det finns möjlighet att installera en för ändamålet avsedd krypgrundsavfuktare (adsorptionsavfuktare) för att säkerställa ett torrare klimat i utrymmet.
