Besiktningssprotokoll

Anticimex Försäkringsbesiktning i samarbete med Fastighetsbyrån

Fastighetsbeteckning: Tostabo 1:28	
Fastighetsadress: Lostigen 2	
Postnummer: 335 93	Ort: Åsenhöga

Besiktningdatum: 2025-03-14	Protokollnummer: 68896378
Temperatur: -6 °C	Väderlek: Sol
Tekniker: Tommy Eriksson	
E-post: tommy.eriksson@anticimex.se	
Kontor: Jönköping	
Närvarande: Husägare

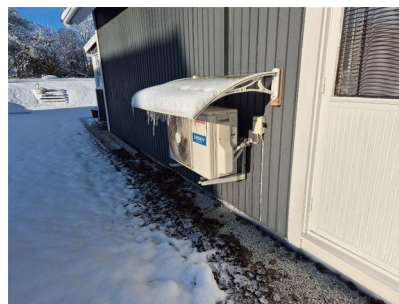
Utvändigt / Sockel

Kondensvatten från luftvärmepumpens utedel leds inte bort från husgrunden.

Detta medför ökad risk för att vatten tränger in i anslutande konstruktioner, vilket i sin tur kan leda till fuktrelaterade skador. Observera att besiktning av byggnadens värmesystem eller värmepumpen inte har ingått i uppdraget.

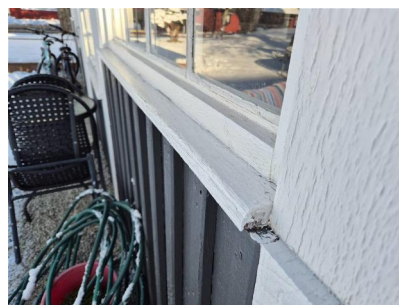
Utvändigt / Uterum

Fönsterbleck saknas på fönster.

Avsaknad av fönsterbleck medför en ökad risk för att vatten kan rinna in och orsaka fuktrelaterade skador i omkringliggande konstruktioner.

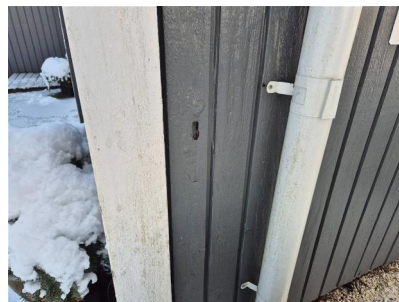
Utvändigt / Fasad

Rötskador finns i fasadpanelen på garaget. Se även notering om inbyggda stuprör på garaget

Rötskador i fasaden är ett tecken på bristande fuktskydd/hög fuktpåverkan, som även kan leda till fuktrelaterade skador i bakomliggande konstruktioner.

Vi rekommenderar kontrollera orsaken till rötskadan vid och runt stupröret.

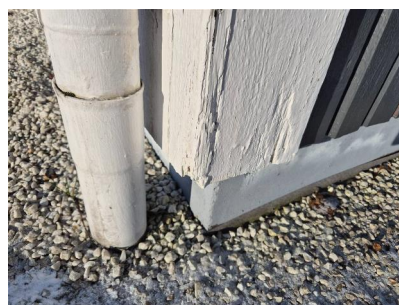
Mindre rötskador finns även i fasadpanelen på huset

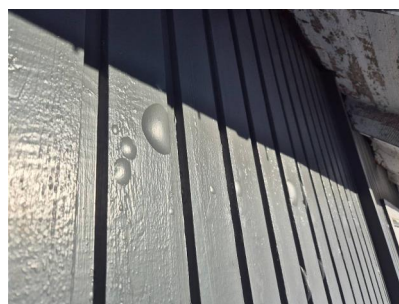
Bubblor noterades i färgen på fasaden.

Misstänker att det är målat med en oljebaserat färg tidigare och numera målat med en vattenbaserat färg.

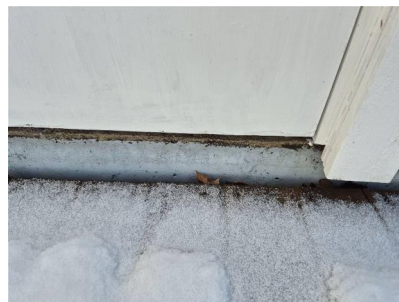
Utvändigt / Dörrar

Tröskelbleck saknas under dörr på garaget.

Avsaknad av tröskelbleck medför att det finns risk för att vatten kan rinna in och orsaka fuktskador på tröskel och/eller i kringliggande vägg och bjälklag.

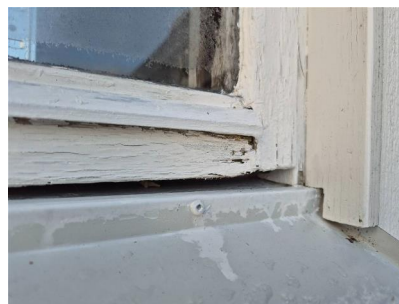
Mindre rötskador finns i fönster på garaget.

Dessa bedöms dock inte ha lett till bakomliggande skador.

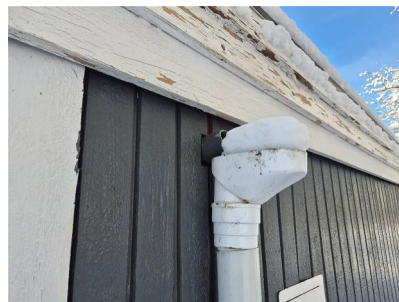
Inbyggda stuprör. (Synligt inne i garaget)

Eftersom vatten från taket avleds med inbyggda invändiga stuprör finns en ökad risk för fuktskador i omkringliggande konstruktioner. Vanliga orsaker till fuktskador är läckage i skarvar på stuprör eller igensatta takbrunnar.

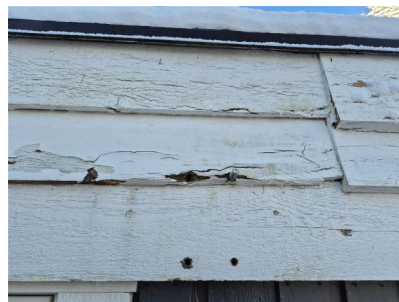
Taksarg på garaget och vindskivor på huset är i behov av målning/underhåll.

Träkonstruktioner där målningsbehov finns riskerar att få fukt- och rötskador på grund av sämre vattenavvisande förmåga. För att öka livslängden rekommenderas målning och underhåll. Mindre rötskada noterades på taksarg som man bör byta ut.
