# Besiktningsprotokoll

Anticimex Försäkringsbesiktning i samarbete med Fastighetsbyrån

| Fastighetsadress:<br>Övre Vattugatan 32 | |

| Besiktningsdatum:<br>2025-03-19 | Protokollnummer:<br>68856132 |

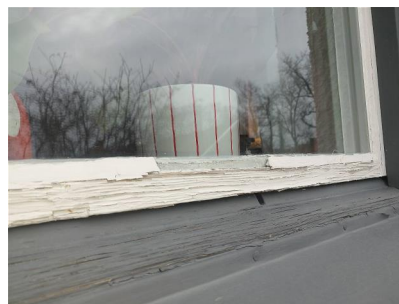
### Utvändigt / Fönster

Vissa fönster har färg-/kittsläpp och torrsprickor.

Fönsterbågar och fönsterkarmar där målningsbehov finns riskerar att få fukt- och rötskador på grund av sämre vattenavvisande förmåga.

För att öka livslängden på fönster rekommenderas målning och underhåll.

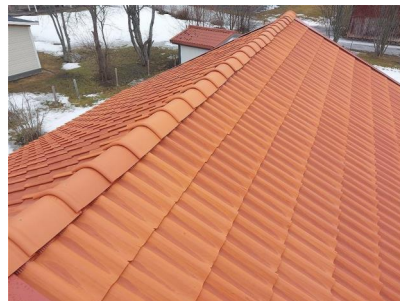
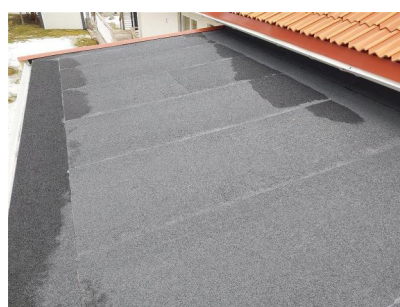
### Utvändigt / Tak

Inget att notera.

Besiktat från anliggande takstege och från garagetak.

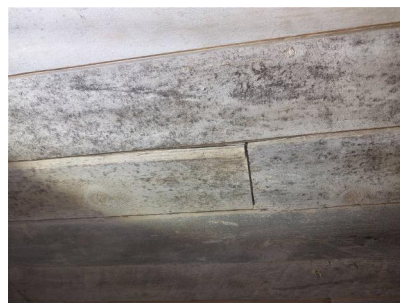
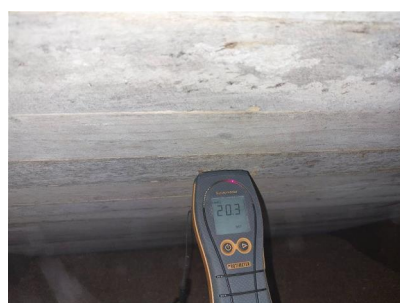
### Utvändigt / Vind

Vid besiktning av vinden upptäcktes dock mikrobiell påväxt och förhöjda fuktvärden i underlagstaket. Jag rekommenderar en vidare teknisk undersökning för att ta reda på orsak och omfattning.

Vid kontroll av vinden uppmättes fuktvärden över kritisk fuktnivå för mikrobiell tillväxt och en normal lukt upplevdes. Fuktkvoten i underlagstak/takbjälkar uppmättes till mellan 17-20 %.

Måttlig mängd mikrobiell påväxt syns på underlagstaket.

Det finns risk för mikrobiell tillväxt om den relativa fuktigheten (RF) i den omgivande luften är över 75 %. I furuvirke motsvarar det en fuktkvot (FK) på 17 %.

Vi rekommenderar en fördjupad undersökning för att bedöma orsak och omfattning.

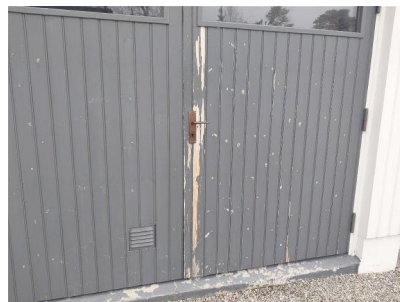
### Utvändigt / Garage utvändigt

Fasadpanelen och garageportar är i behov av målning/underhåll.

För att öka livslängden rekommenderas målning och underhåll.

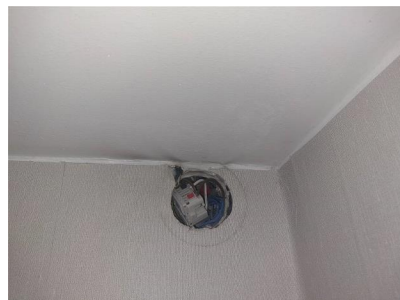
### Entréplan / Entréhall

Skyddslock saknas på kopplingsdosa.

Montera skyddslock.

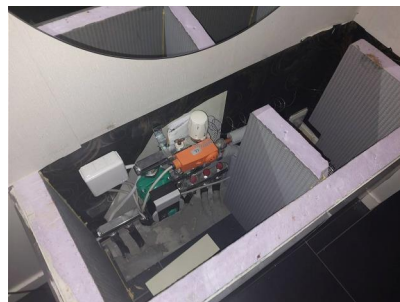
Rörslits saknar vattentät botten.

En rörslits bör ha en vattentät botten och vara försedd med skvallerrör. Alternativt kan ett vattenlarm monteras.

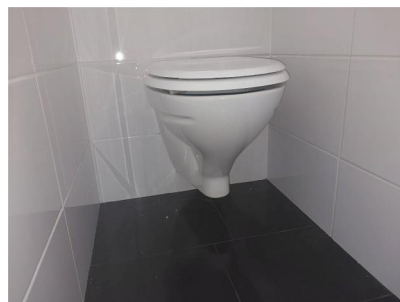
### Entréplan / Dusch/Toalett

Inbyggd spolcistern till toalett saknar skvallerrör.

Utan skvallerrör finns risk att eventuellt läckage inte upptäcks, vilket kan leda till fuktskador i omkringliggande konstruktioner.

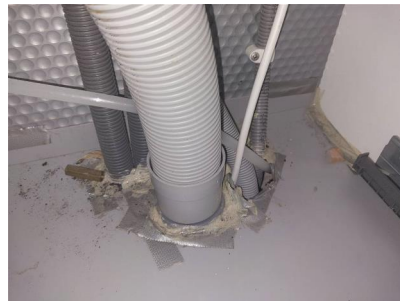
### Entréplan / Kök

Fuktskydd är otätt kring genomföringar i diskbänksskåp.

För att lättare upptäcka eventuella läckage, täta fuktskydd.

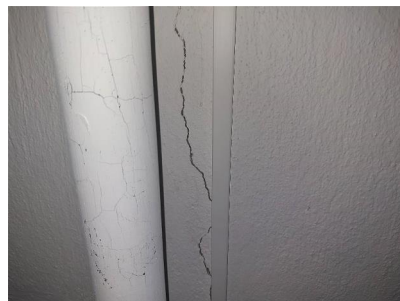
### Källarplan / Allmänt

Sprickor finns i väggar.

Dessa bedöms inte ha lett till bakomliggande skador.

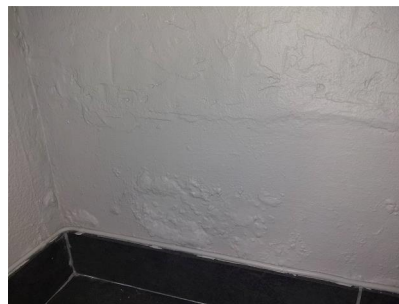
### Källarplan / Sovrum 1

Putssläpp noterades på yttervägg mot garage.

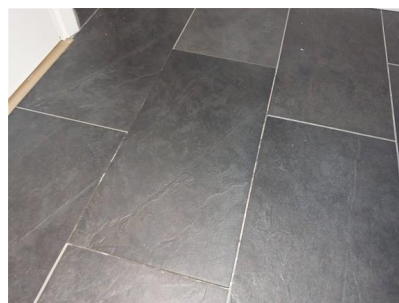
### Källarplan / Passage

Enstaka klinkerplatta har släppt från underlaget.

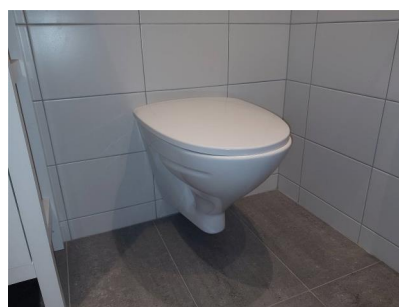
### Källarplan / Dusch/Toalett/Relax/Bastu

Inbyggd spolcistern till toalett saknar skvallerrör.

Utan skvallerrör finns risk att eventuellt läckage inte upptäcks, vilket kan leda till fuktskador i omkringliggande konstruktioner.

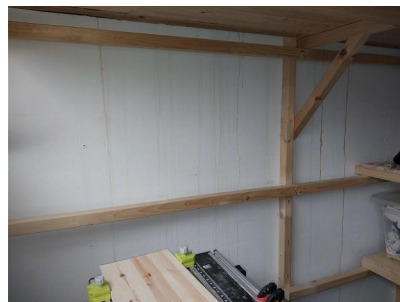
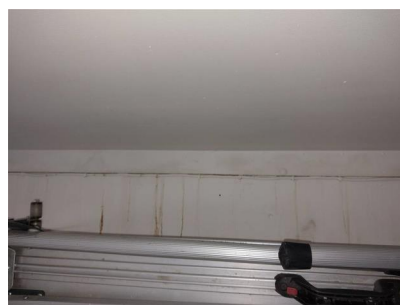
### Garage invändigt / Allmänt

-Byttes yttertak på garage, efter läckage. Rinnmärken syns på yttervägg. Skadat trämaterial ersattes. Ny papp som ytskikt. Utfört av entreprenör

Rinnmärken/missfärgningar syns på yttervägg.

Bedöms torrt.
