Nabben 1:36

Mor Kristinas väg 12

| Uppdragsnummer | O27356 |
| Besiktningsdatum | 2025-03-20 |

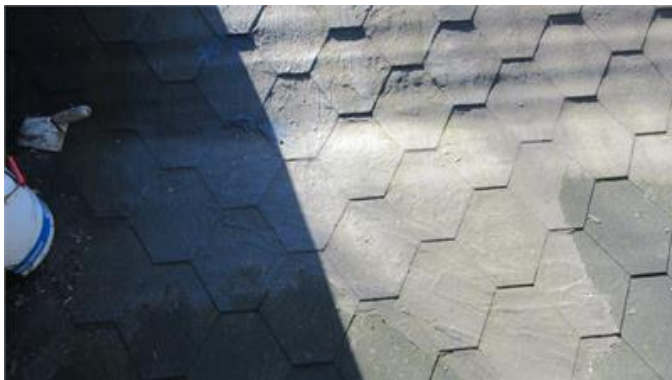
| Tak: | 2012 byttes takshingel, arbeten utfördes av fastighetsägare. För ett par år sedan uppstod en läcka genom tak. Läckan är tätad 2 gånger. |

| Besiktningsresultat | | | | | |
|---|---|---|---|---|---|
| Tak/Bostad | | | X | | Taktäckningen är av äldre standard. Mossa finns på taktäckningen. I område i anslutning till lagning sviktar tak vid belastning. Delar av taket är en parallell konstruktion (innertak följer yttertak). Se kommentar/riskanalys. |

Lagning av tak.

Då taktäckningen är av äldre standard och det finns brister/skador i den samma har taket ett minskat motstånd mot vatteninträngning. Detta i sin tur kan leda till fuktskador på takkonstruktionen vilket kan påverka byggnaden och dess inomhusklimat negativt. Skador i underliggande konstruktioner kan ej uteslutas. Det rekommenderas att kontakt tas med en fackman för en bedömning av renoveringens omfattning och de underliggande skadorna.

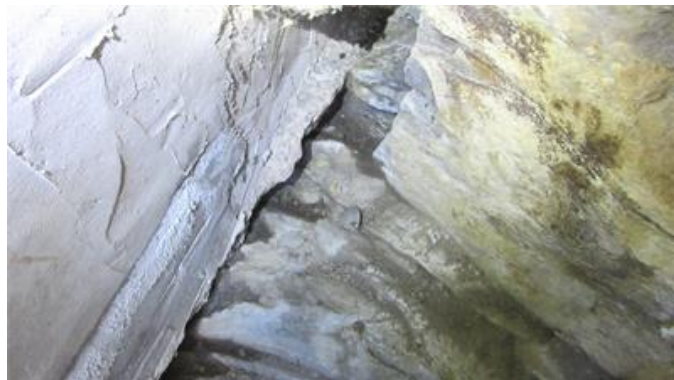
| Besiktningsresultat | | | | | |
|---|---|---|---|---|---|
| Kryppgrund | | | X | | Kryppgrunden är en riskkonstruktion, fuktkvotsmätningar har utförts. Se bilaga kontroll av konstruktion samt kommentar/riskanalys. |

Inträngande vatten i krypgrund.

Utifrån erfarenhet betraktas krypgrunder som riskkonstruktioner. På grund av förhöjd fuktstatus- dels orsakad av fuktvandring från marken och dels orsakad av uteluft som släpps in i grunden främst under den varma tiden av året – kan följdskador med negativ inverkan på såväl byggnaden som inomhusmiljön uppstå i utrymmet och angränsande konstruktioner (t.ex. överliggande bjälklag och uppreglad golvkonstruktion). Det rekommenderas att denna besiktning kompletteras med en fördjupad undersökning för att utreda orsaken till samt omfattningen av de fuktrelaterade skadorna/bristerna.

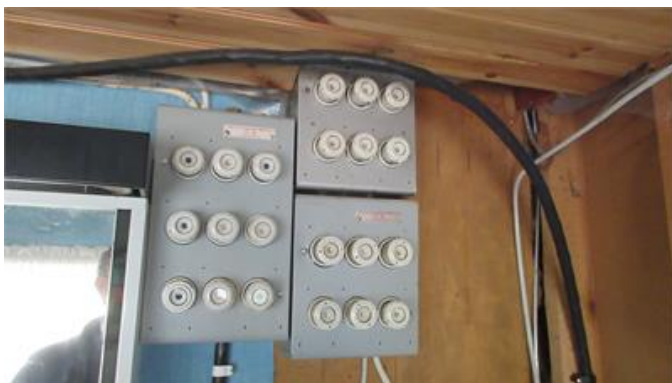
| Besiktningsresultat | | | | | |
|---|---|---|---|---|---|
| | | | X | | Byggnadens elsystem är till stora delar av äldre standard och uppenbara brister förekommer i systemet. Det rekommenderas att kontakt tas med en elinstallatör för en bedömning/åtgärd. |

Lös matarkabel i våtrum på entréplan.

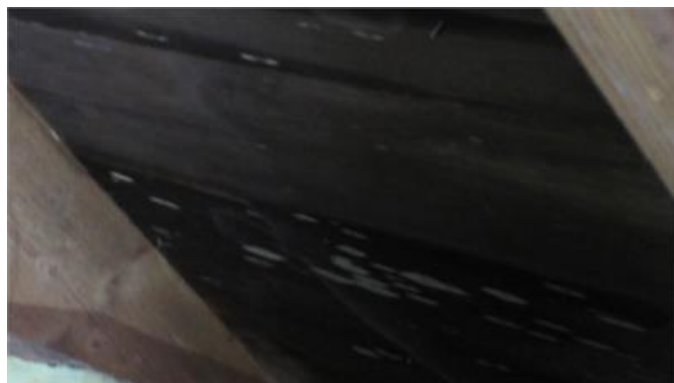
| Besiktningsresultat | | | | | |
|---|---|---|---|---|---|
| Nockvind | | | X | | Vid inträde till utrymmet upplevdes miljön fuktig och en avvikande lukt kunde kännas. En mikrobiell påväxt/missfärgningar noterades på underlagstak. Se kommentar/riskanalys. |

Mikrobiell påväxt pånockvindens underlagstak.

När det finns brister i tätningen mellan ett kallt och ett varmt utrymme finns det en risk att relativt varm och fuktig luft kommer ut från det varma utrymmet till det angränsande kalla utrymmet och träffar en kall yta och kondenserar. Missfärgning på yttertakskonstruktionen är en indikering på att inneluften har kommit ut i vinden så att ett gynnsamt klimat för en mikrobiell tillväxt har uppstått. Det kan vara en indikering på att ventilationen inomhus är undermålig. Får detta fortgå finns det en risk att man kan få skador på konstruktioner som i en förlängning påverkar byggnaden och inomhusmiljön negativt. Gränsen för mikrobiell tillväxt i trä går vid ca 17% fuktkvot. Fuktkvoten uppmättes till ca 23%- över 28% i underlagstak. Det rekommenderas att denna besiktning kompletteras med en fördjupad undersökning för att utreda orsaken till samt omfattningen av de fuktrelaterade skadorna/bristerna. Nockvind är besiktigad från inspektionslucka då det inte fanns någon landgång i utrymmet.

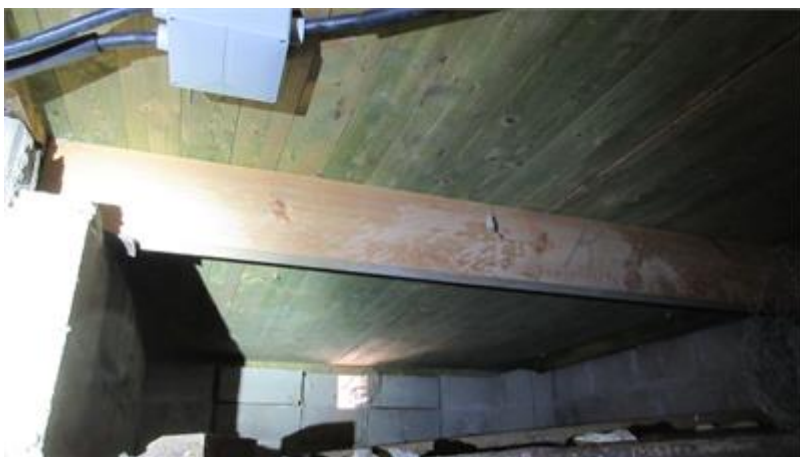
Samtliga mätningar är stickprovskontroller. Gränsen för mikrobiell tillväxt i trä går vid ca 17% fuktkvot. Marken i grunden utgörs av berg, grundmurar av murverk. På berget finns spår efter inträngande vatten, en avvikande lukt kunde kännas i utrymmet. En mikrobiell påväxt noterades på blindbotten. Fuktkvoten uppmättes till ca 20%-25% i blindbotten och bärlinor. Endast grund under den nyare delen är besiktigad då det inte finns någon lucka till övriga delen.

Utifrån erfarenhet betraktas krypgrunder som riskkonstruktioner. På grund av förhöjd fuktstatus- dels orsakad av fuktvandring från marken och dels orsakad av uteluft som släpps in i grunden främst under den varma tiden av året – kan följdskador med negativ inverkan på såväl byggnaden som inomhusmiljön uppstå i utrymmet och angränsande konstruktioner (t.ex. överliggande bjälklag och uppreglad golvkonstruktion). Det rekommenderas att denna besiktning kompletteras med en fördjupad undersökning för att utreda orsaken till samt omfattningen av de fuktrelaterade skadorna/bristerna.

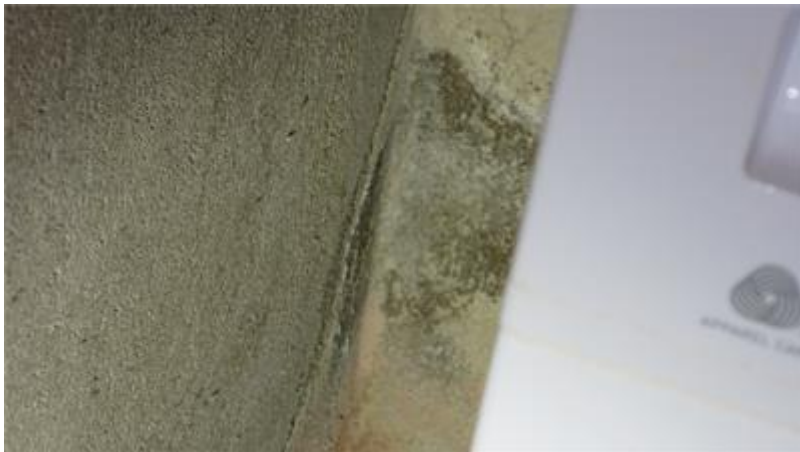
Samtliga mätningar är stickprovskontroller. Gränsen för mikrobiell tillväxt i trä går vid ca 17% fuktkvot. I allrum uppmättes fuktkvoten till ca 22%-24% i i ovankant golv, en avvikande lukt kunde kännas i golv/väggvinklar. Missfärgningar/Påväxt förekommer på grundmurar.

En äldre källare av detta slag utsätts i regel mer eller mindre för permanent fuktpåverkan från angränsande mark. Utifrån erfarenhet är det känt att konstruktioner och beläggningar/beklädnader med organiska material mot golv- och väggytor bör undvikas, då fuktpåverkan och mikrobiell tillväxt (mögel/bakterier) och rötskador kan uppstå i sådana. Det utvändiga fuktskyddet är också äldre. Det kan inte uteslutas att brister föreligger alternativt kommer att uppstå i det utvändiga fuktskyddet vilket medför att källarens utvändiga fuktskydd måste åtgärdas. Det rekommenderas att denna besiktning kompletteras med en fördjupad undersökning för att utreda orsaken till samt omfattningen av de fuktrelaterade skadorna/bristerna.
