**Fastighetsuppgifter**

Solberg 1:142

Balders väg 8

| Uppdragsnummer | P4277 |

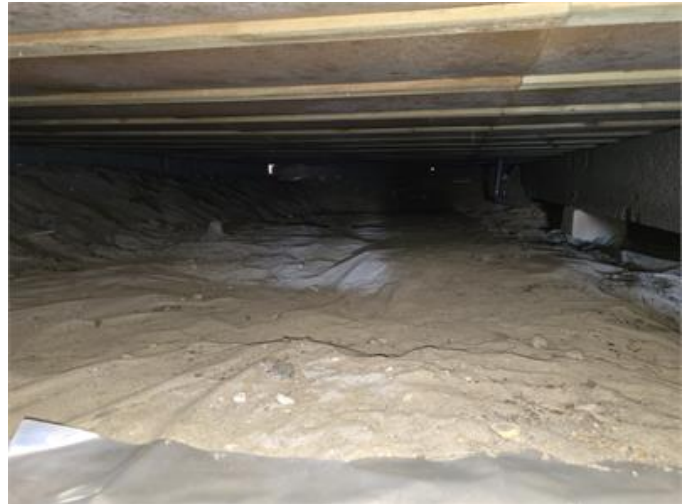
Översiktsbild Krypgrund.

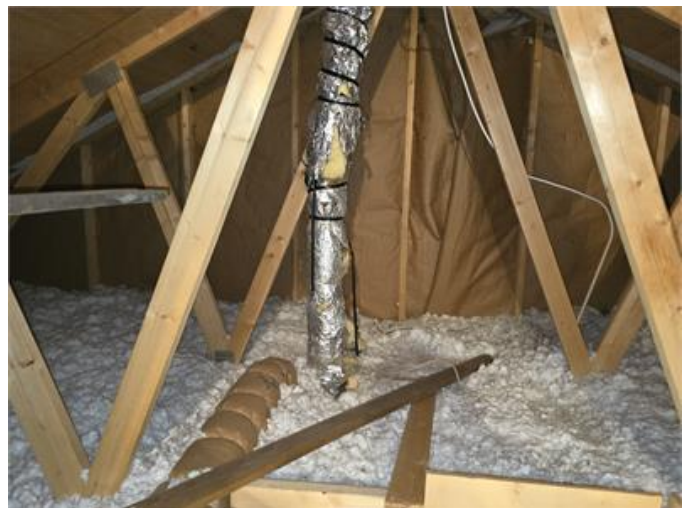
Översiktsbild Nockvind mot väst.

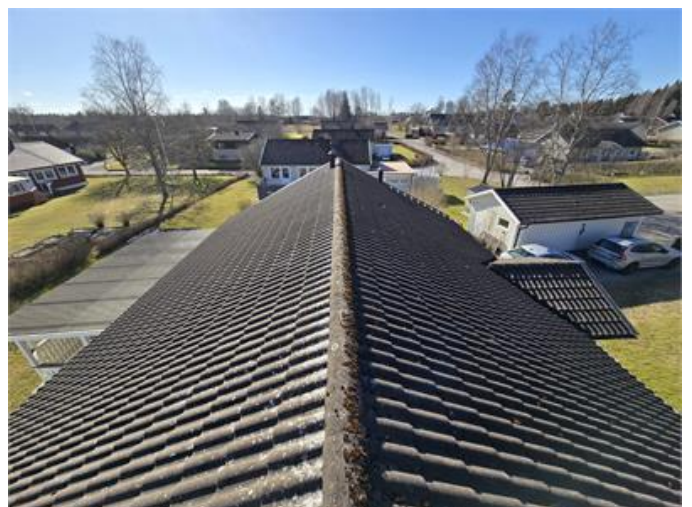
Översiktsbild Tak.
