# Besiktningssprotokoll

Anticimex Försäkringsbesiktning i samarbete med Fastighetsbyrån

Fastighetsbeteckning: Stenyxan 7	
Fastighetsadress: Seljansögatan 3B	
Postnummer: 81162	Ort: Sandviken

Besiktningdatum: 2025-03-21	Protokollnummer: 68902342
Temperatur: 4 °C	Väderlek: Klart
Tekniker: Fabian Forsgren	
E-post: fabian.forsgren@Anticimex.se	
Kontor: Gävle	
Närvarande: Fastighetsägare

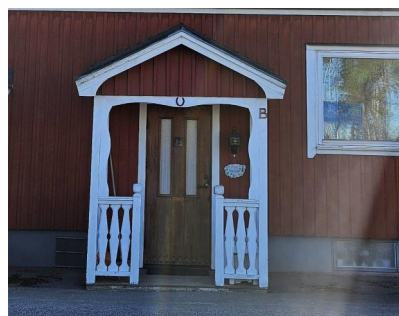
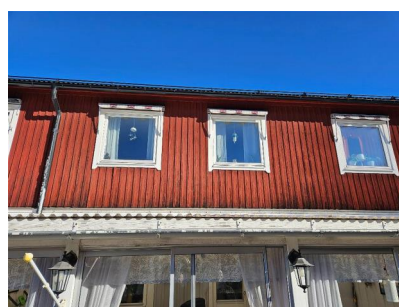
#### Utvändigt / Fasad

Normalt underhållsbehov föreligger på fasadpanel samt farstukvist.

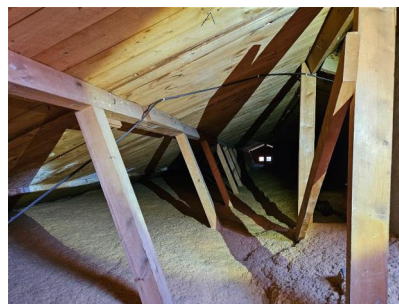
### Utvändigt / Vind

Vinden är besiktad från takluckan, dvs en bit ifrån aktuellt radhus. Därifrån finns inget att notera.

Fuktkvoten uppmättes i underlagstaket till 9 %.

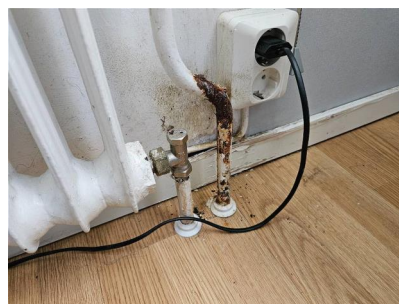
### Övre plan / Sovrum 1

I ett sovrum på övre plan har en rostangripen värmeledning noterats. För att förhindra eventuellt läckage bör ledningen bytas ut.

Värmeledning till radiator är rostangripen.

Vid besiktningstillfället kunde inget läckage observeras.

Om röret skulle springa läck är risken stor för fuktrelaterade skador. För att förhindra det bör en rörmokare kontaktas för kontroll och åtgärd.
