# Besiktningssprotokoll

Anticimex Försäkringsbesiktning i samarbete med Fastighetsbyrån

| Fastighetsbeteckning:<br>Töcksmarks-Bön 1:267 | |

| Besiktningdatum:<br>2025-03-10 | Protokollnummer:<br>68881018 |

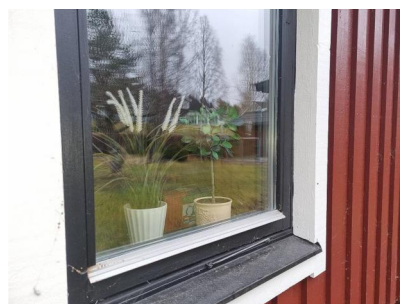
Isolerglas är äldre.

Befintliga fönster är äldre vilket betyder att tätningen mellan fönsterrutorna kan vara sämre. Detta kan leda till att missfärgning/imma kan uppstå mellan glasrutorna.

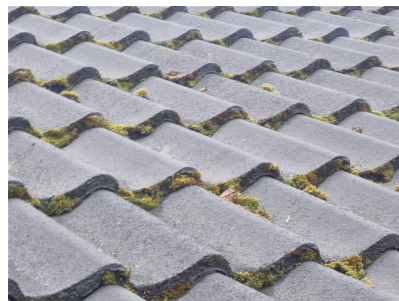
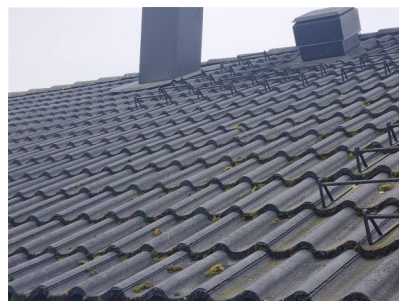
Yttertaket är äldre med mindre mosspåväxt.  
I övrigt noterades inga avvikelser.

Takpannor, plåtdetaljer och underlagspapp har enligt vår bedömning en begränsad livslängd. Eftersom husets taktäckning är äldre har det ett minskat motstånd mot vatteninträning. Detta i sin tur kan leda till fuktskador på träläkt och vidare ner i underliggande konstruktioner.

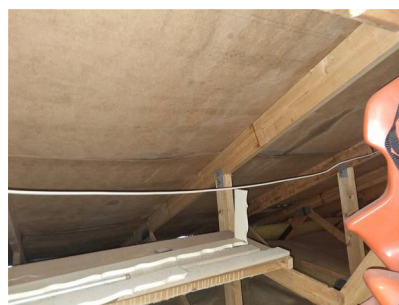
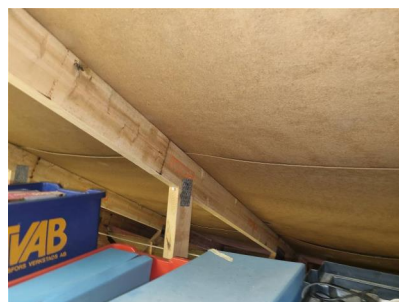
Mindre fuktfläckar noterades på underlagstak.  
Inga förhöjda fuktvärden noterades.

Detta är vanligt förekommande (normalt) med tanke på att underlagstaket består av träfiberskivor.

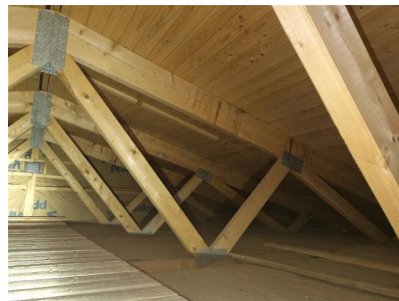
Vid kontroll av vinden uppmättes fuktvärden under kritisk fuktnivå för mikrobiell tillväxt och en normal lukt upplevdes. Fuktkvoten i underlagstak/takbjälkar uppmättes vid besiktningstillfället till ca 9-10 %. Detta värde varierar dock under året beroende på årstid och utomhusklimat.

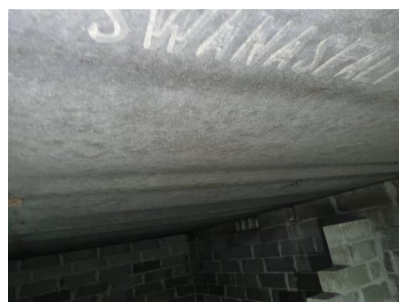
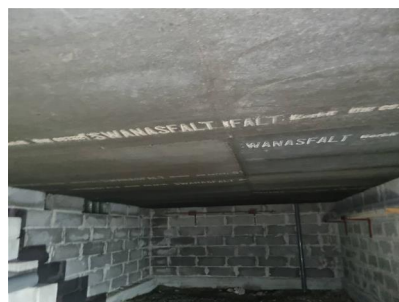
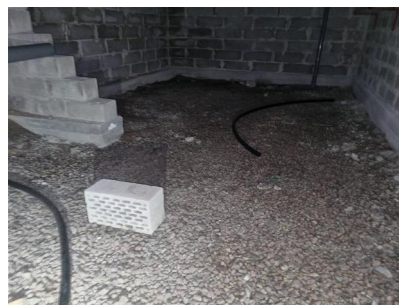
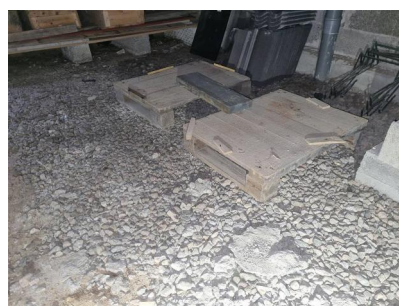
Vid kontroll av konstruktion i krypgrund noterades fuktvärden över kritisk fuktnivå och det förekommer mikrobiell påväxt.

De höga fuktvärdena och den mikrobiella påväxten innebär att grundens klimat under delar av året är för fuktigt. Detta kan i förlängningen leda till rötskador i konstruktionen. För att undvika detta så måste krypgrundens klimat bli torrare.

Fuktkvoten uppmättes till 19 %. Gränsvärdet för mikrobiell tillväxt är 17% FK.

För att undvika detta så måste grundens klimat bli torrare. Läs Anticimex faktablad om uteluftsventilerade krypgrunder för tips och råd.

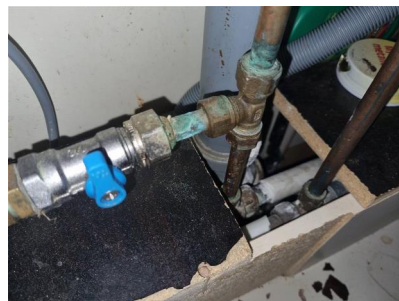
Fuktskydd saknas i diskbänksskåp.

Utan fuktskydd är det svårt att upptäcka läckage från rörledningar. Vatten kan då tränga in i omkringliggande konstruktioner och orsaka fuktskador.

För att upptäcka eventuella läckage, installera ett fuktskydd.

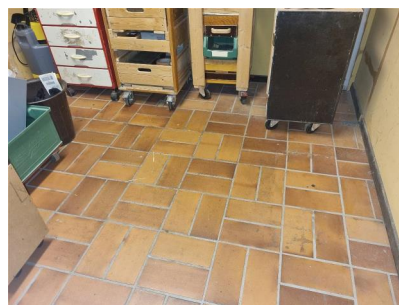
Klinker har släppt från underlaget ("Bom").

Felet som uppstått är att vidhäftningen mellan klinker och underlag har upphört. Sk "bom/ bomljud".

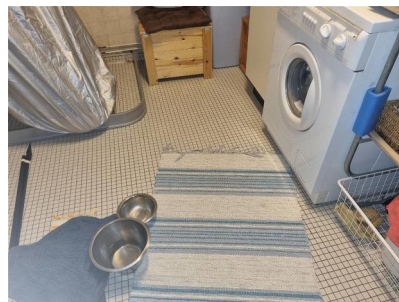
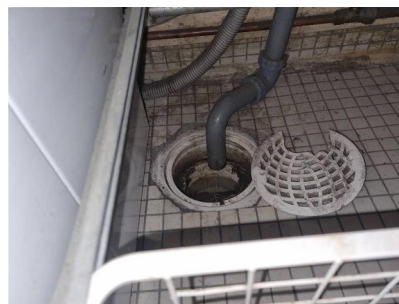
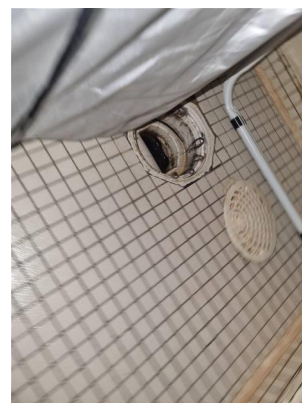
Våtutrymmet har äldre yt-/tätskikt.

- Tätskikt saknas .
- förhöjningsring finns i golvbrunn.
- Otäta skarvar förekommer i väggmatta.

Eftersom funktionen, som innebär att ytskiktet/tätskiktet ska vara vattentätt, kan vara nedsatt finns en ökad risk att vatten tränger igenom ytskiktet/tätskiktet med vattenskador i omkringliggande konstruktioner som följd.

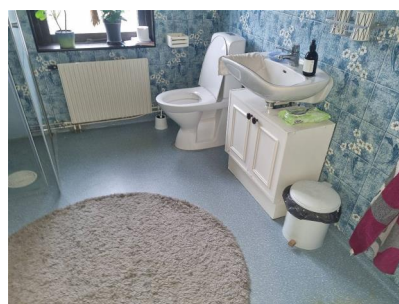
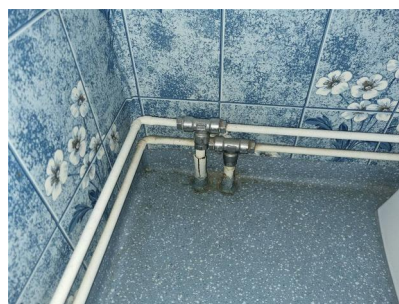
⚠ Våtutrymmet har äldre yt-/tätskikt.  
- Rörgenomföringar i golv förekommer.

Eftersom funktionen, som innebär att ytskiktet/tätskiktet ska vara vattentätt, kan vara nedsatt finns en ökad risk att vatten tränger igenom ytskiktet/tätskiktet med vattenskador i omkringliggande konstruktioner som följd.
