# Besiktningsprotokoll

Anticimex Försäkringsbesiktning i samarbete med Fastighetsbyrån

| Fastighetsadress:<br>Nordanträsk 23 | |

| Besiktningsdatum:<br>2025-03-21 | Protokollnummer:<br>68926044 |

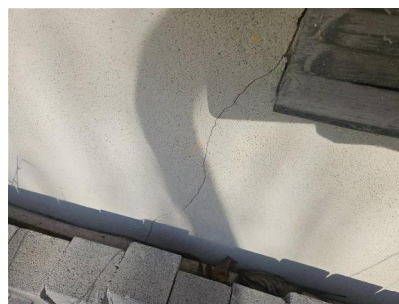
Enstaka tunna sprickor i sockeln.

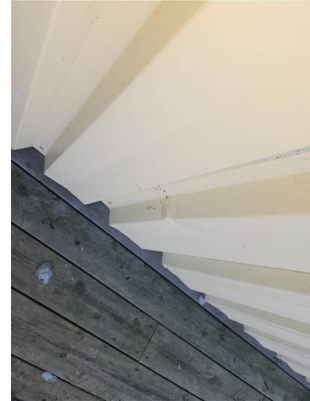
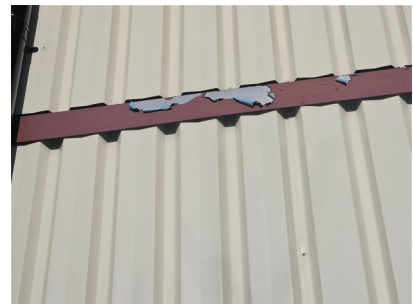
Enstaka bucklor och färgsläpp på plåtfasaden.

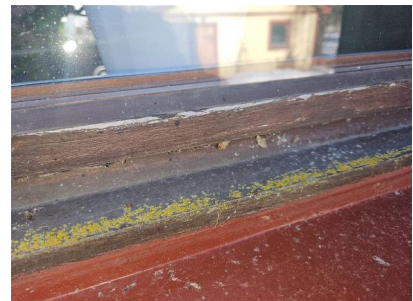
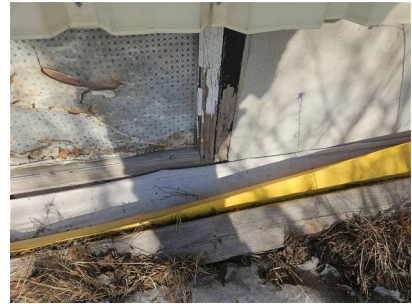
Målning och underhållsbehov på fönster.

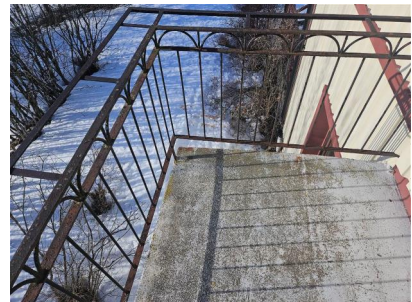
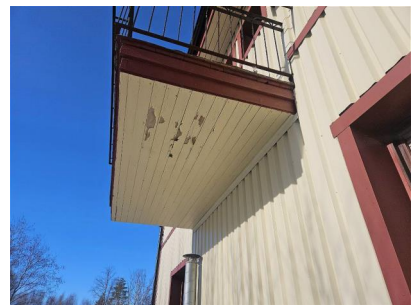
Färgsläpp på målad betong och räcken.

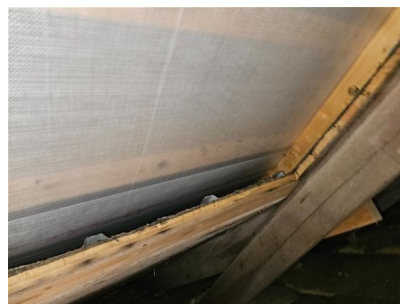
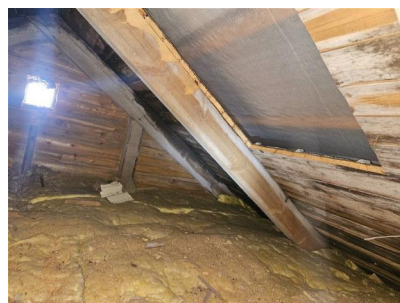
På vinden noterades äldre mikrobiell påväxt på det tidigare underlagstaket, dock är takkonstruktionen ombyggd med mekanisk ventilerings och spalt, även ftx är monterat i huset för bättre ventilation och mindre kondens på vinden, vid fuktmätning på underlagstaket uppmättes låga fuktvärden.

Vid kontroll av vinden uppmättes fuktvärden under kritisk fuktnivå för mikrobiell tillväxt och en normal lukt upplevdes.

Fuktkvoten i underlagstak/takbjälkar uppmättes vid besiktningstillfället till ca 6-7%.

-Mycket missfärgningar på det tidigare underlagstaket. Nytt tak med ny takkonstruktion med kondensskydd av plast samt förbättrad ventilering har byggts på med utsug pånock för ventilering. Även Ftx har monterats i huset.

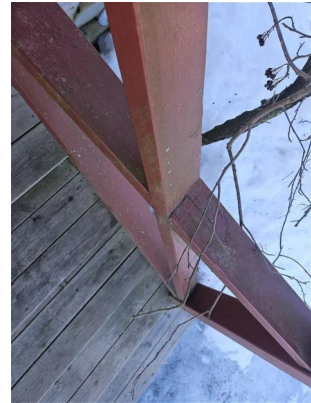
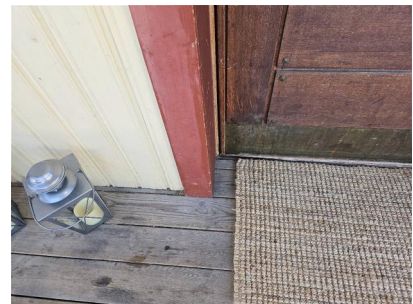
Färgsläpp på trädetaljer.

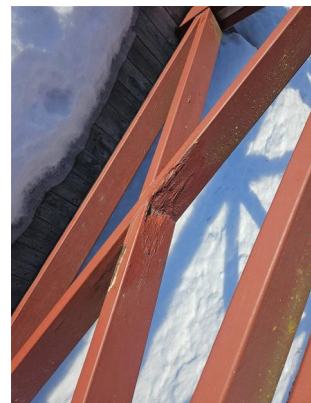
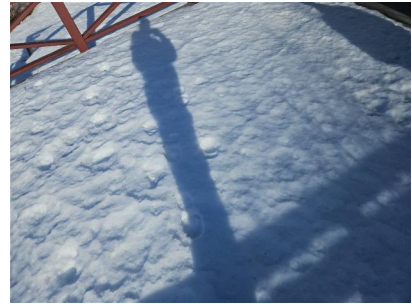
Färgsläpp på altanräcken.

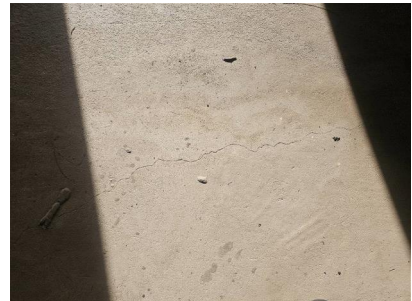
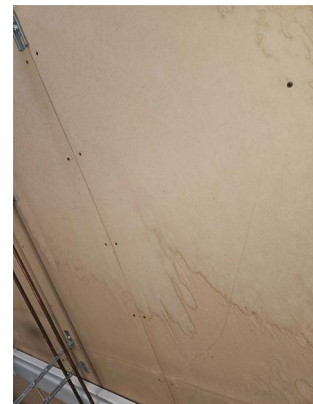
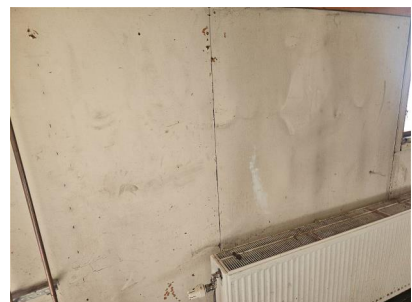
Garage i normal garagestandard med slitage och mindre brister allmänt som:

- Slitage, missfärgningar och skruvhål i innerväggar.
- Äldre fuktfläckar på innertak. (Inga förhöjda fuktvärden uppmättes på dessa)
- Slitage och sprickor i betongplattan.

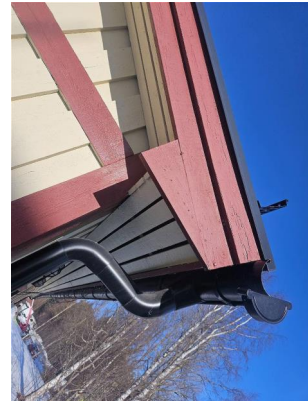
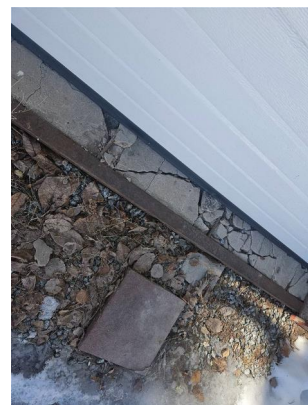
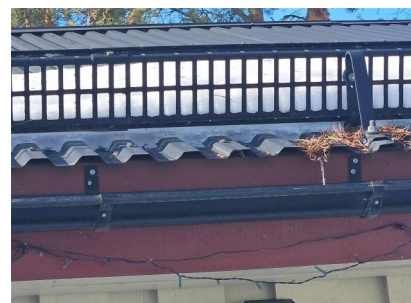
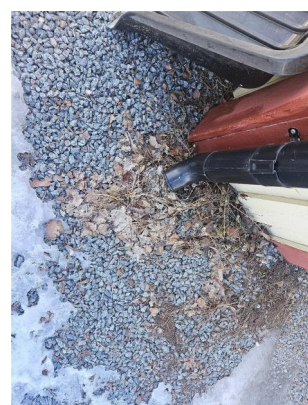
- Färgsläpp på vindskivor.
- Spikat plåttak med enstaka uppstickande spikar.
- Underhållsbehov av fönster.
- Stuprör är ej anslutet till markledning.
- Sprickor i utstickande del av betongplattan.

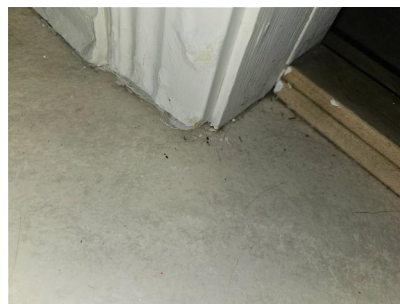
Golvet i utrymmet är inte fuktsäkrat mot väggar och tröskel.

Avsaknaden av uppvik mot väggar och tröskel ökar risken att vatten tränger in i angränsande konstruktioner och rum vilket i sin tur kan leda till fuktrelaterade skador.

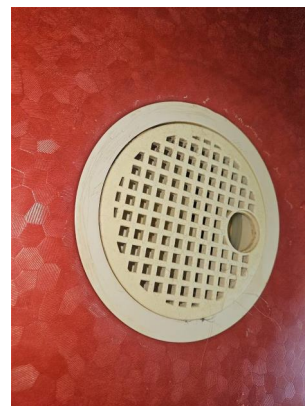
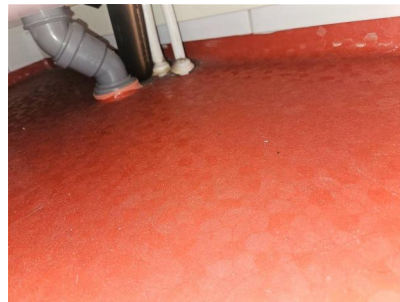
-Golvbrunnen är inte utbytt i samband med renovering.

Risk finns att det nya tätskiktet inte har kunnat anslutas till golvbrunnen på ett riktigt sätt, vilket kan leda till fuktskador i omkringliggande konstruktioner.

-Rör genomföring finns i golv.

-Otätheter kring rör genomföringar.

Rör genomföringar i golvet medför en ökad risk för att vatten tränger ner i omkringliggande konstruktioner och orsakar fuktskador.

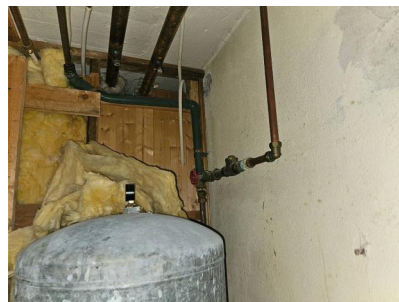
I källaren förekommer  
-Delvis äldre rördragningar.  
-Betongsprickor.

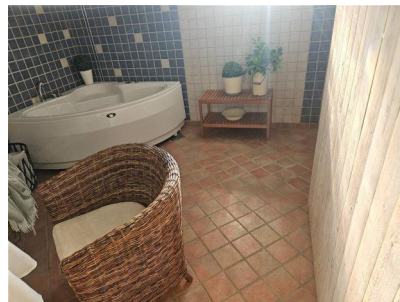
- Ojämn golvlutning.
- Fogsprång mellan klinkerplattor.
