# Besiktningsprotokoll

Anticimex Försäkringsbesiktning i samarbete med Fastighetsbyrån

| Fastighetsadress:<br>Klyvstigen 18 | |

| Besiktningsdatum:<br>2025-03-19 | Protokollnummer:<br>68895546 |

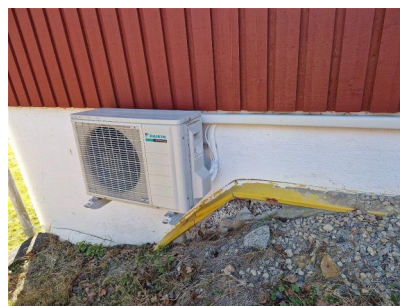
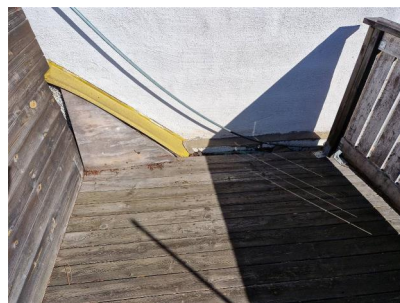
Kondensvatten från luftvärmepumpens utedel leds inte bort från husgrunden.

Detta medför ökad risk för att vatten tränger in i anslutande konstruktioner, vilket i sin tur kan leda till fuktnrelaterade skador. Observera att besiktning av byggnadens värmesystem eller värmepumpen inte har ingått i uppdraget.

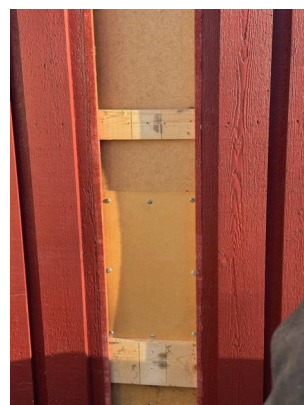
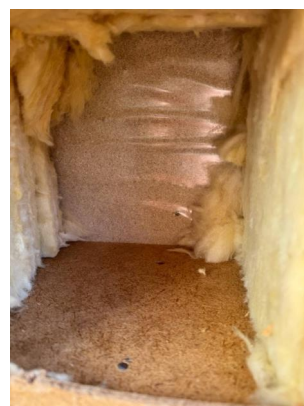
Fasadvägg mot dusch öppnades upp utvändigt för inspektion av eventuell fuktskada då klinkers med sprickor noterades i duschzon.

Det visades vara torrt utan missfärgningar/påväxt på material bakom tätskiktet.
