# Besiktningsprotokoll

Anticimex Försäkringsbesiktning i samarbete med Fastighetsbyrån

| Fastighetsbeteckning:<br>Romberga 16:17 | |
| Fastighetsadress:<br>Fagerskogsgatan 31 | |

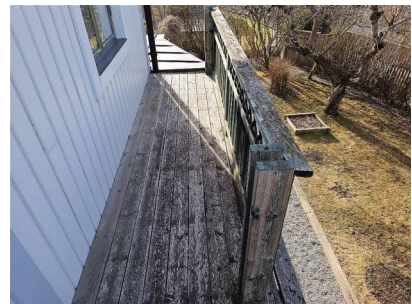
Balkongräcke och träkonstruktioner är i behov av underhåll.

Balkongräcke och träkonstruktioner där underhållsbehov finns riskerar att få fukt- och rötskador på grund av sämre vattenavvisande förmåga.

För att öka livslängden på balkongen rekommenderas målning och underhåll.

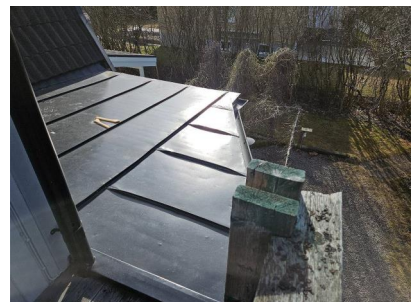
Räcke saknas delvis

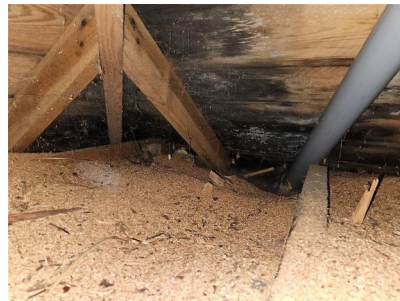
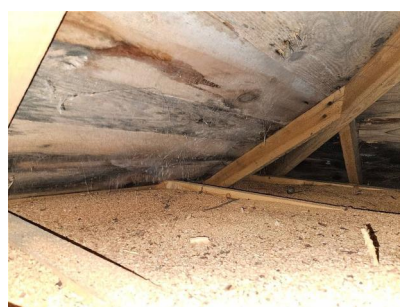
Fuktvärden över kritisk fuktnivå och mikrobiell lukt samt mikrobiell påväxt på underlagstak.

Fuktvärden över kritisk fuktnivå för mikrobiell tillväxt uppmättes och mikrobiell lukt och påväxt noterades i vindsutrymmet. Fuktkvoten uppmättes till 28%.

Fuktproblematiken på vinden bedöms till största delen bero på att fuktig luft från bostaden läcker upp på vindsutrymmet.

Vi rekommenderar en fördjupad undersökning för att bedöma orsak och omfattning.

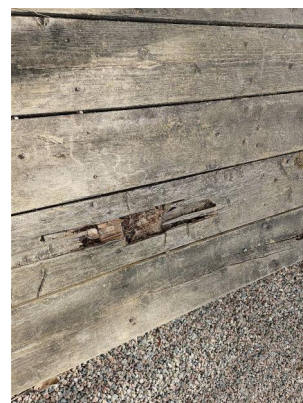
Rötskador finns på trallbrädor.

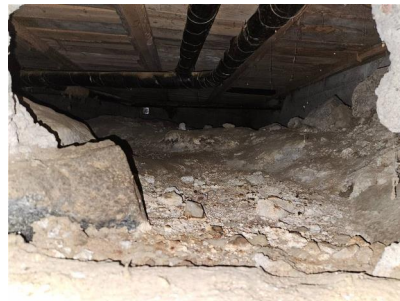
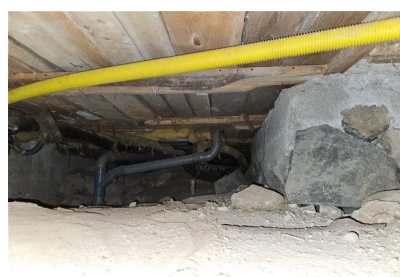
Vid kontroll av konstruktionen i kryppgrund uppmättes fuktvärden under kritisk fuktnivå för mikrobiell tillväxt och normal lukt upplevdes.

Golvbjälklaget ovan den uteluftsventilerade kryppgrunden riskerar att drabbas av fuktskador på grund av naturlig fuktpåverkan. Detta kan i sin tur leda till mikrobiella skador (angrepp av mikroorganismer) som kan leda till att mikrobiell lukt sprids till boendemiljön.

Fuktkvoten uppmättes till 12% i blindbotten, syllar. Under syllar ligger ett fuktskydd av tjärpapp. Lokalt ligger spånisolering på marken som har läckt ut från bjälklaget.

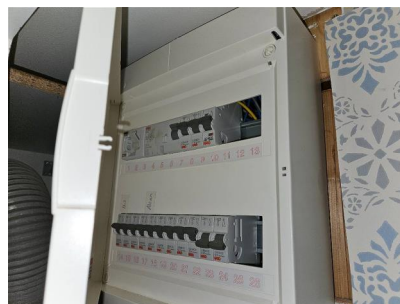
Gruppförteckning över elcentralen saknas.

"Gruppförteckning" är en lista som ska vara placerad vid elcentralen. Den visar vilka säkringar som är anslutna till vilka armaturer, vägguttag och apparater. Den är också till för att underlätta vid felsökning och elarbeten.

Kontakta en elektriker för att upprätta en gruppförteckning som placeras i närheten av elcentralen.

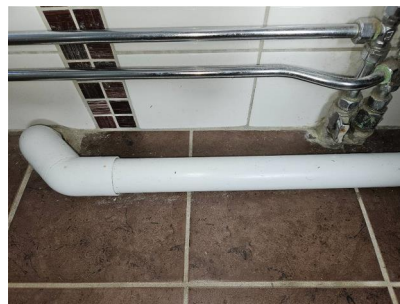
Rör genomföring finns i golvet samt avlopp sitter nära väggen.

Detta medför en ökad risk för att vatten tränger ner i omkringliggande konstruktioner och orsakar fuktskador.

Detta är ett avsteg från gällande branschregler säker vatteninstallation.

Om dessa branschregler och anvisningar inte följs och en skada inträffar riskerar man att få en nedsatt eller utebliven skadeersättning från sitt försäkringsbolag (villahem).

Undvik vattenbegjutning vid rören.

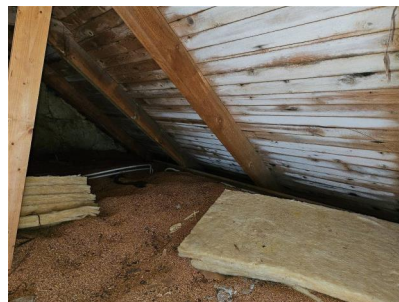
Vid kontroll av vinden har fuktvärden över kritisk fuktnivå för mikrobiell tillväxt uppmätts, samt finns mikrobiell påväxt på underlagstak. Fuktkvoten i underlagstak/takbjälkar uppmättes till 18 %.

Den upptäckta mikrobiella påväxten på underlagstaket är ett tecken på att vinden har tillförts eller tillförs fukt inifrån bostaden. Observera att besiktning av bostadens ventilationssystem inte har ingått i uppdraget.

För att komma tillrätta med detta kan fukttillförseln inifrån bostaden behöva minskas. Det kan göras genom att ventilationen i bostaden förbättras samt att eventuella otätheter i vindsbjälklaget (tak-/väggvinklar, taklucka med mera) tätas. Läs Anticimex faktablad om ouppvärmda vindsutrymmen för tips och råd.

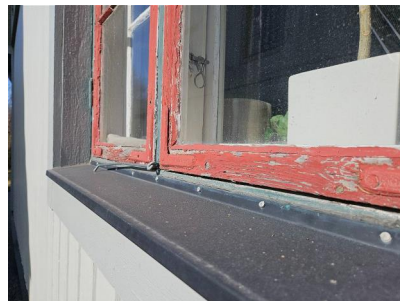
Fönster är i behov av målning/underhåll.

Fönsterbågar och fönsterkarmar där målningsbehov finns riskerar att få fukt- och rötskador på grund av sämre vattenavvisande förmåga.

För att öka livslängden på fönster rekommenderas målning och underhåll.

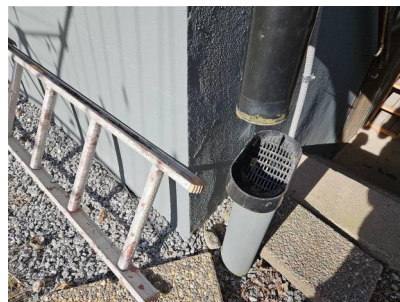
Stuprör slutar lokalt ovan dagvattenledning.

Hängränna i behov av justering.

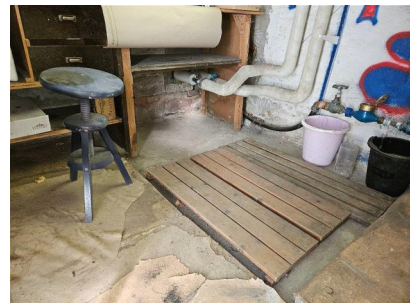
Sprickor på väggar.

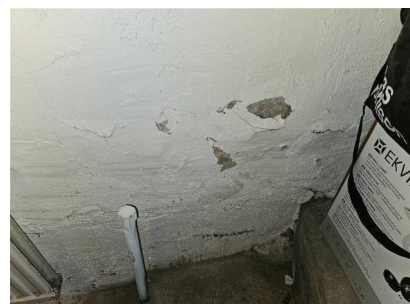
Puts och färgsläpp finns på källarväggar.

Rostiga gjutjärnsbrunnar förekommer i källaren.

Ärgade rörledningar, kopplingar förekommer, observera att besiktning av byggnadens vattenledningar / uppvärmningssystem ej ingår i uppdraget.

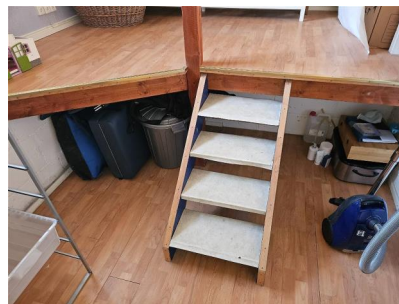
Laminatgolv flytande på betongplattan.

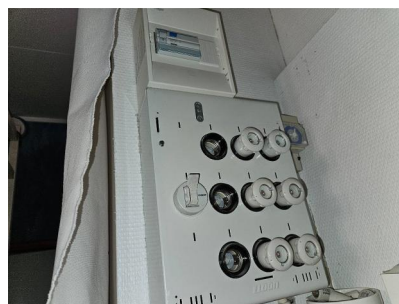
Gruppförteckning över elcentralerna saknas.  
Huvar till säkringar saknas vid en elgruppcentral.

"Gruppförteckning" är en lista som ska vara placerad vid elcentralen. Den visar vilka säkringar som är anslutna till vilka armaturer, vägguttag och apparater. Den är också till för att underlätta vid felsökning och elarbeten.

Kontakta en elektriker för att upprätta en gruppförteckning som placeras i närheten av elcentralen.

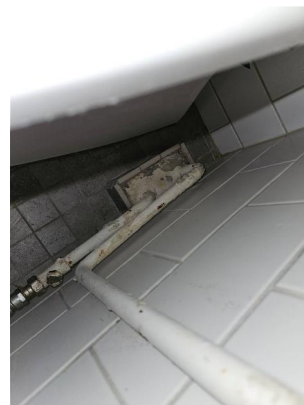
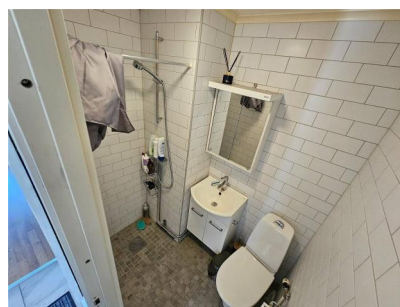
Rör genomföring finns i golvet.  
Bedöms ej öka risken för framtida skada.

Detta är ett avsteg från gällande branschregler säker vatteninstallation.

Om branschregler och anvisningar inte följs och en skada inträffar riskerar man att få en nedsatt eller utebliven skadeersättning från sitt försäkringsbolag (villahem).

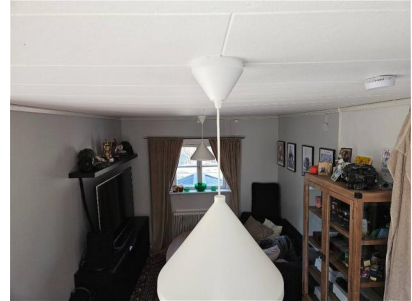
Innertak svackar.
