Besiktningssprotokoll

Anticimex Försäkringsbesiktning i samarbete med Fastighetsbyrån

Fastighetsbeteckning: Veddö 1:10	
Fastighetsadress: Veddö 2	
Postnummer: 457 41	Ort: Fjällbacka

Besiktningdatum: 2025-03-21	Protokollnummer: 68905810
Temperatur: 2 °C	Väderlek: Sol
Tekniker: Stellan Kjellberg	
E-post: stellan.kjellberg@anticimex.se	
Kontor: Uddevalla	
Närvarande: Fastighetsägare

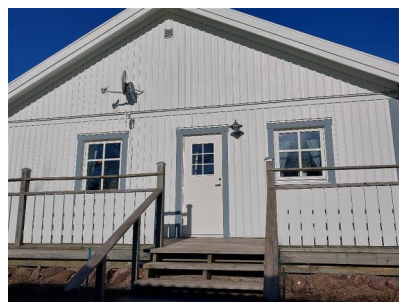
Utvändigt / Fasad

Fasadpanelen är i behov av målning/underhåll.

Fasadbeklädnad och träkonstruktioner där målningsbehov finns riskerar att få fukt- och rötskador på grund av sämre vattenavvisande förmåga. För att öka livslängden på fasadbeklädnaden rekommenderas målning och underhåll.

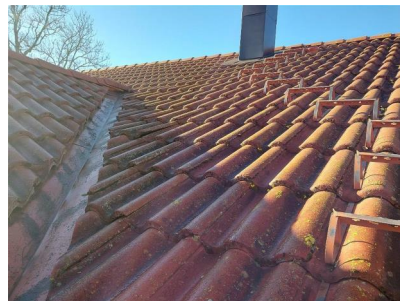
Utvändigt / Tak

Viss mosspåväxt finns på takpannor.

Mossa som växer på taket kan leda till att taktäckningen har ett minskat motstånd mot vatteninträning. Detta i sin tur kan leda till fuktskador på träläkt och takkonstruktionen vilket kan resultera i mikrobiella skador (angrepp av mikroorganismer).

För att öka livslängden på taket rekommenderas att mossan tas bort från takpannorna.

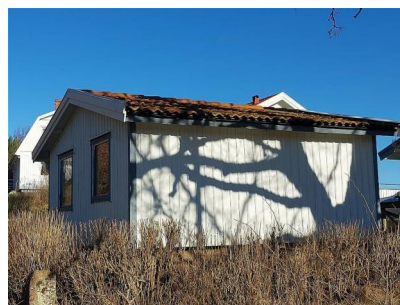
Utvändigt / Carport/Förråd

Fasad/tak är i behov av underhåll.
Fönster är i behov av byte.
Hängrännor saknas på förrådsidan.

Jag rekommenderar underhåll/byte av ovanstående för att minska risken för fuktskador.

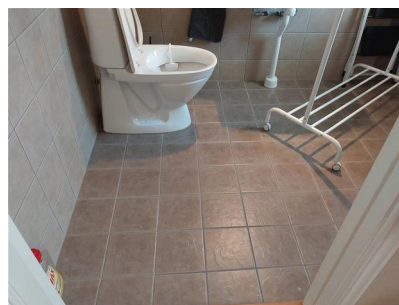
Entréplan / Dusch/Toalett

Golvlutning.

Brister i golvets och/eller tätskiktets lutning medför risk för att vatten tränger in i omkringliggande konstruktioner/utrymmen vilket i sin tur orsakar fuktrelaterade skador. Det medför också ökad risk för att vatten blir stående i golvets lågpunkter, vilket kan orsaka missfärgningar på klinker/fogar samt att "unken" lukt uppstår.

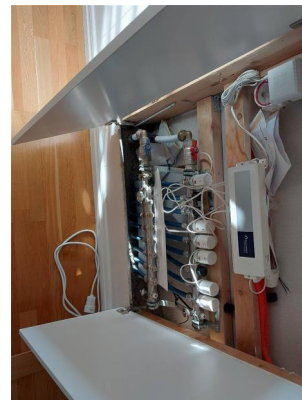
Entréplan / Sovrum 1

Rörslits saknar vattentät botten.

En rörslits ska ha en vattentät botten och vara försedd med skvallerrör. När det saknas ökar risken för att ett läckage inte upptäcks i tid. Det kan leda till fuktskador i omkringliggande konstruktioner.

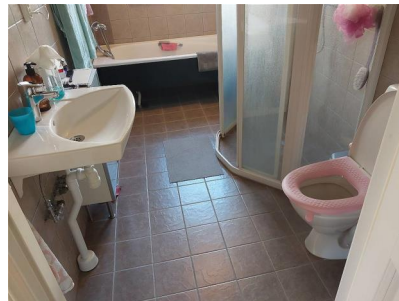
Entréplan / Badrum/Wc

Golvlutning är bristfällig utanför duschzon. Lokalt finns bom i klinkergolv.

Brister i golvets och/eller tätskiktets lutning medför risk för att vatten tränger in i omkringliggande konstruktioner/utrymmen vilket i sin tur orsakar fuktrelaterade skador. Det medför också ökad risk för att vatten blir stående i golvets lågpunkter, vilket kan orsaka missfärgningar på klinker/fogar samt att "unken" lukt uppstår.
