# Besiktningsprotokoll

Anticimex Försäkringsbesiktning i samarbete med Fastighetsbyrån

| Fastighetsadress:<br>Böljevägen 35 | |

| Besiktningsdatum:<br>2025-03-21 | Protokollnummer:<br>68904205 |

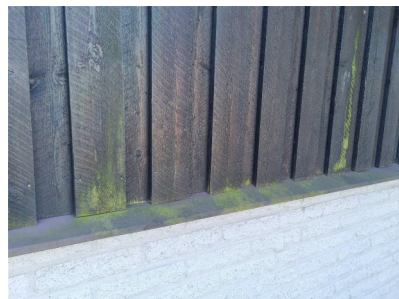
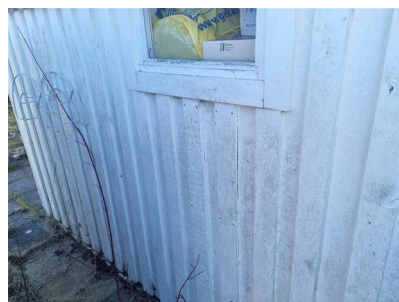
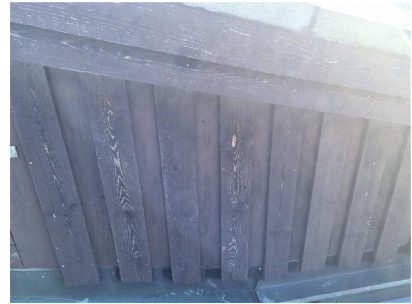
Fasadpanelen är i behov av målning/underhåll (gäller även på fasaden och fönstret på förrådet).

Fasadbeklädnad och träkonstruktioner där målningsbehov finns riskerar att få fukt- och rötskador på grund av sämre vattenavvisande förmåga. För att öka livslängden på fasadbeklädnaden rekommenderas målning och underhåll.

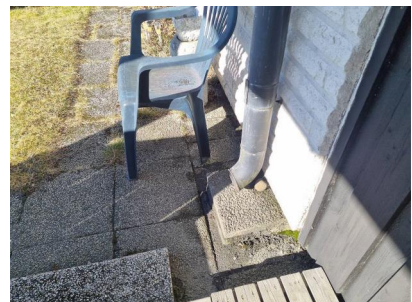
Stuprör på framsidan avslutas nära husliv.

Stuprör som avslutas intill husliv (ovan mark) kan medföra en ökad fuktbelastning på grundmur/sockel med fuktrelaterade skador som följd.

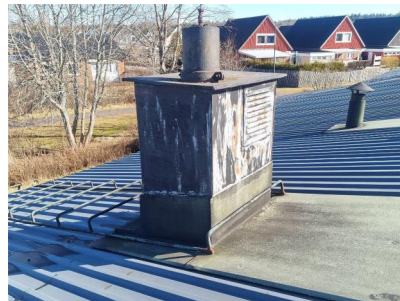
Plåtdetaljer har färgsläpp och lokala rostpåslag. Notera att åldern på plåttaket är okänt.

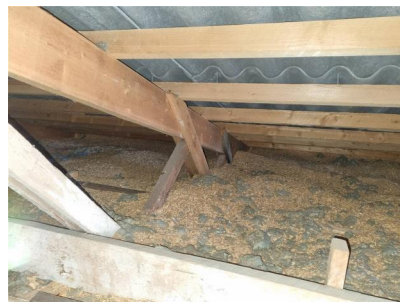
Vid kontroll av vinden uppmättes fuktvärden under kritisk fuktnivå för mikrobiell tillväxt och en normal lukt upplevdes. Notera att det gamla eternittaket finns kvar under plåttaket.

Det finns risk för mikrobiell tillväxt om den relativa fuktigheten (RF) i den omgivande luften är över 75 %. I furuvirke motsvarar det en fuktkvot (FK) på 17 %. Fuktkvoten i takbjälkar uppmättes vid besiktningstillfället till ca 10 %. Detta värde varierar dock under året beroende på årstid och utomhusklimat.

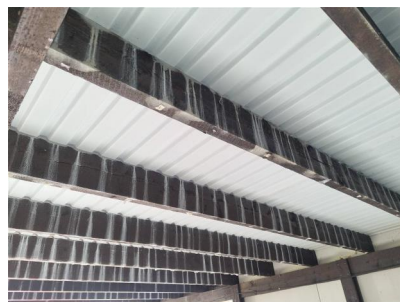
Kondensskydd saknas.

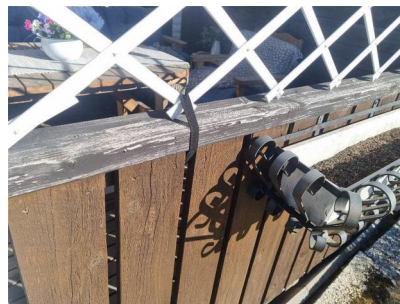
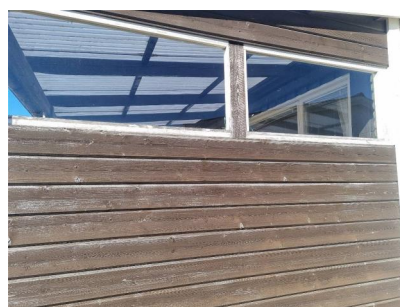
Altanräcke och träkonstruktioner är i behov av målning/underhåll.

Altanräcke och träkonstruktioner där målningsbehov finns riskerar att få fukt- och rötskador på grund av sämre vattenavvisande förmåga.

Jag rekommenderar att du utför målning/underhåll av altan.

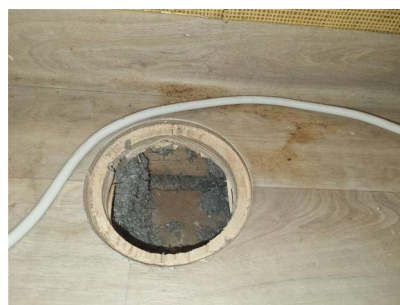
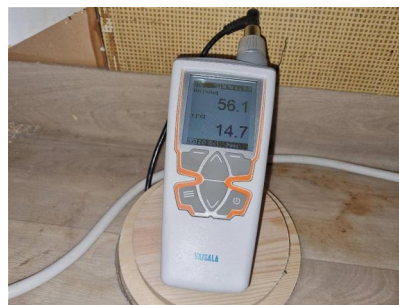
Vid kontroll av konstruktion (utfört under spisen och vid otäthet i klädkammare) uppmättes fuktvärden under kritisk nivå för mikrobiell tillväxt och normal lukt upplevdes.

Grundläggningen består av en betongplatta på mark utan underliggande isolering och med ett uppreglat isolerat golv dikt an betongen. Det finns risk för mikrobiell tillväxt om den relativa fuktigheten (RF) i den omgivande luften är över 75 %. I furuvirke motsvarar det en fuktkvot (FK) på 17 %. Fuktkvoten uppmättes till 8,5 % och den relativa fuktigheten till 56,1 % 14,7 grader.

Befintlig golvkonstruktion och eventuella väggsyllar riskerar att drabbas av fuktskador på grund av naturlig fuktpåverkan. Detta i sin tur kan leda till mikrobiella skador (angrepp av mikroorganismer) som kan resultera i att mikrobiell lukt sprids till boendemiljön. Om väggsyllarna är tryckimpregnerade kan även en kemisk lukt förekomma.

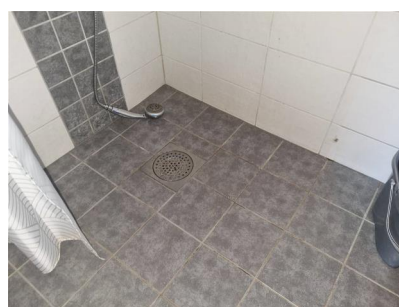
- Golvlutning.

Golvfall mot golvbrunnen är bitvis bristfälligt utfört då golvet är plant.

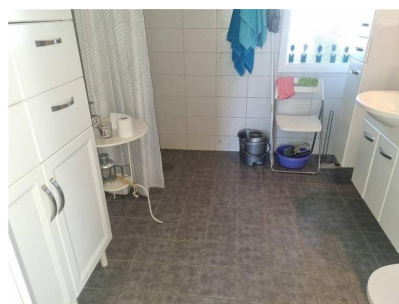
- Normala fuktvärden indikerades mot klinker/kakel.

En viss fukt tränger alltid in bakom kakel/klinker via fogarna, detta är helt normalt och innebär inte att tätskiktet/ våtrumsisoleringen under kaklet/klinkern är bristfälligt eller ur funktion.

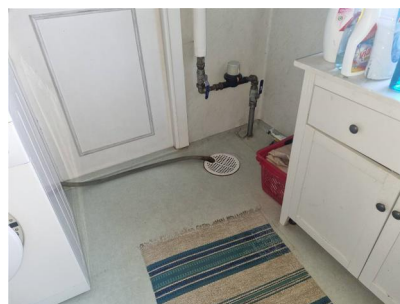
- Utrymmet har äldre yt-/tätskikt.

Eftersom funktionen, som innebär att ytskiktet/tätskiktet ska vara vattentätt, kan vara nedsatt finns en ökad risk att vatten tränger igenom ytskiktet/tätskiktet med vattenskador i omkringliggande konstruktioner som följd.

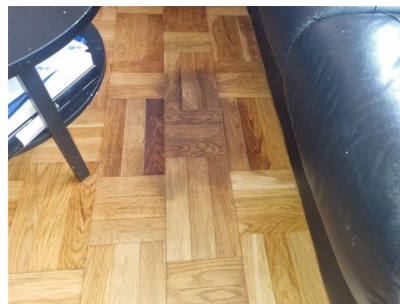
Golv har en lokal missfärgningar och svällskador på grund av vattenspill från ett fotbad. Fuktindikering utan anmärkning.
