Besiktningssprotokoll

Anticimex Försäkringsbesiktning i samarbete med Fastighetsbyrån

Fastighetsbeteckning: Nösund 1:146	
Fastighetsadress: Arekullevägen 13	
Postnummer: 474 96	Ort: Nösund

Besiktningdatum: 2025-03-20	Protokollnummer: 68903246
Temperatur: 3 °C	Väderlek: Klart
Tekniker: Mikael Lindgren	
E-post: mikael.lindgren@anticimex.se	
Kontor: Uddevalla	
Närvarande: En av två fastighetsägare

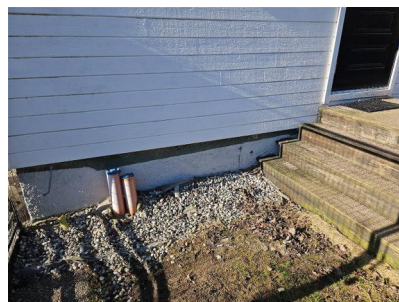
Utvändigt / Fasad

Droplåtar saknas delvis.

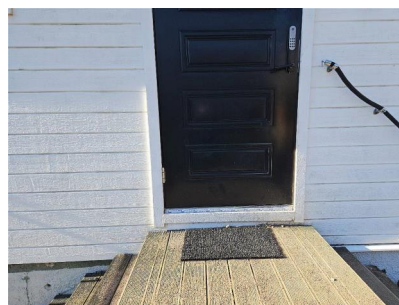
Utvändigt / Dörrar

Tröskelbleck saknas under dörr.

Avsaknad av tröskelbleck medför att det finns risk för att vatten kan rinna in och orsaka fuktskador på tröskel och/eller i kringliggande vägg och bjälklag.

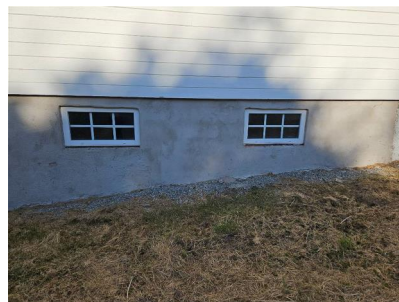
Utvändigt / Fönster

Fönsterbleck saknas på fönster.

Avsaknad av fönsterbleck medför en ökad risk för att vatten kan rinna in och orsaka fuktrelaterade skador i omkringliggande konstruktioner.

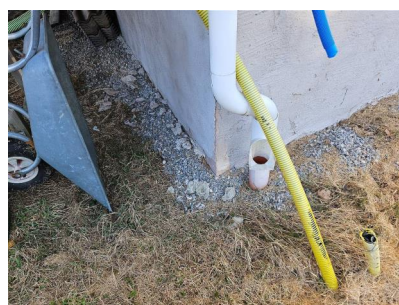
Utvändigt / Hängrännor / Stuprör

Lövsil saknas.

När det saknas lövsilar så finns det risk att det blir stopp i dagvattenledningen.

För att hindra stopp i dagvattenledningar rekommenderas komplettering av lövsilar.

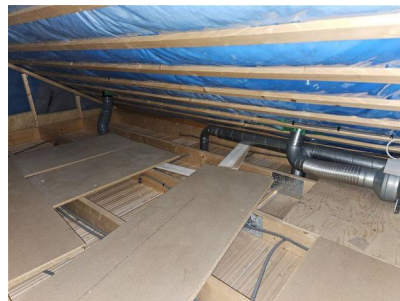
Utvändigt / Vind

- ✓ Inget att notera.
Varmisolerad vind.

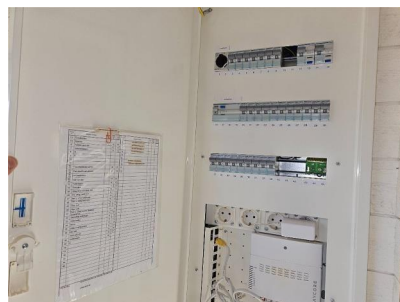
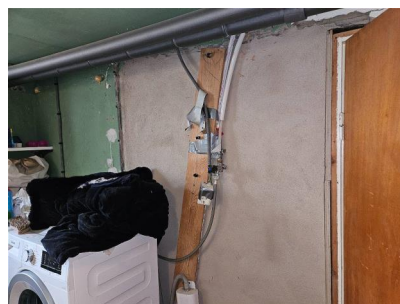
Källarplan / Allmänt el

- ✗ Skyddslock saknas på ett par ställen i elcentralen och delar av elkontakt hänger löst i väntan på att färdigställas.

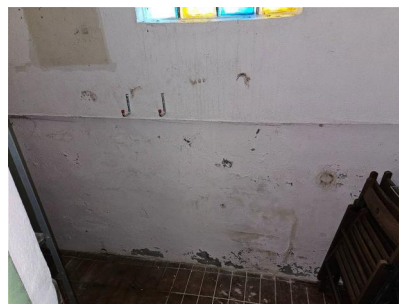
Källarplan / Förråd 1

Väggytan har lite färgsläpp och har ej ytrenoverats efter omdränering.

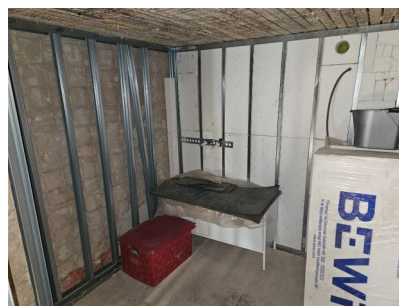
Källarplan / Allmänt (våtrum)

Tilltänkt våtrum är ej färdigställd.

I utrymmet och där övriga väggar har byggts upp består konstruktionen av plåtreglar.

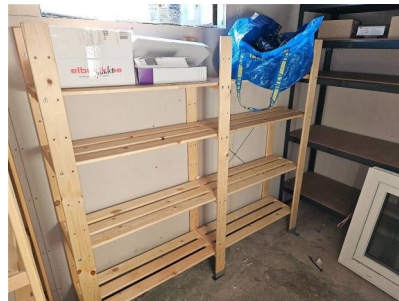
Källarplan / Förråd 2

Funktionskontroll av jordade eluttag.

Vid stickprovskontroll av jordade eluttag noterades inga avvikelser.

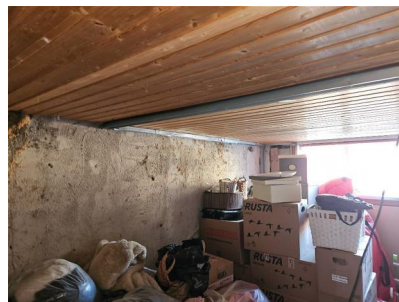
Källarplan / Förråd 3

Inget att notera.

Lite belamrat, men i utrymmet finns inga konstruktioner annat är betong.

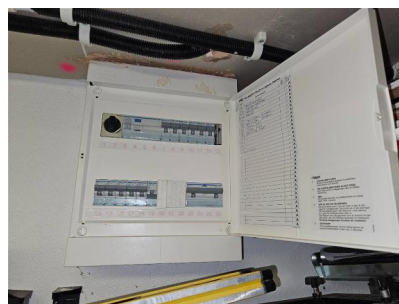
Källarplan / Garage

El-centralen har jordfelsbrytare.

Jordfelsbrytare finns installerad vid elcentralen.

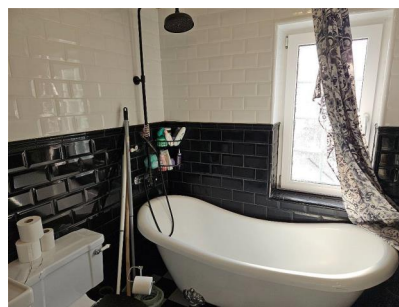
Entréplan / Badrum/Wc

Duschen är placerad nära ett fönster.
- Golvfall en bit från golvbrunnen är något felaktig utförd.

Duschens placering i våtutrymmet utgör en risk för fuktskador i fönster- och väggkonstruktionen.

För att minska risken för fuktskador på fönster och väggkonstruktion rekommenderas att man skyddar fönstret mot vattenbegjutning.
