# Besiktningssprotokoll

Anticimex Försäkringsbesiktning i samarbete med Fastighetsbyrån

Fastighetsbeteckning: Vinberga 1:32	
Fastighetsadress: Björkfjärdsvägen 29	
Postnummer: 15196	Ort: Enhörna

Besiktningdatum: 2025-03-20	Protokollnummer: 68906556
Temperatur: +3 °C	Väderlek: Halvklart
Tekniker: Peter Scibor	
E-post: peter.scibor@anticimex.se	
Kontor: Stockholm Syd	
Närvarande: Fastighetsägaren per telefon Grannar Peter Scibor Anticimex

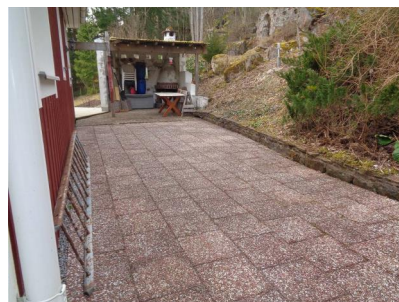
Mark/berg lutar delvis mot huset.

Detta innebär en ökad fuktbelastning mot grunden vilket i sin tur kan orsaka fuktskador i huset.

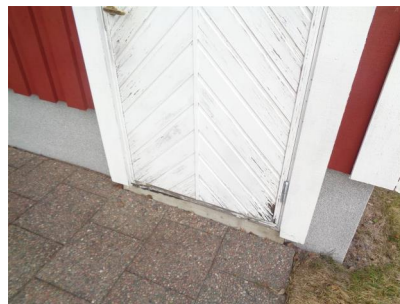
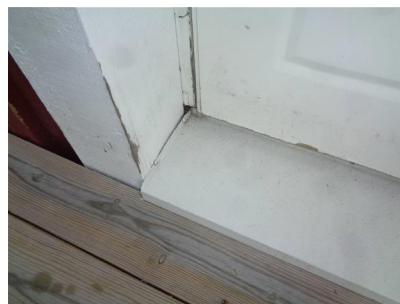
Dörr är i behov av målning/underhåll.

Tröskelbleck saknas på källardörr och noteras med otätheter på entrédörr.

Dörrar där målningsbehov finns riskerar att få fukt- och rötskador på grund av sämre vattenavvisande förmåga.

För att öka livslängden på dörr rekommenderas målning och underhåll.

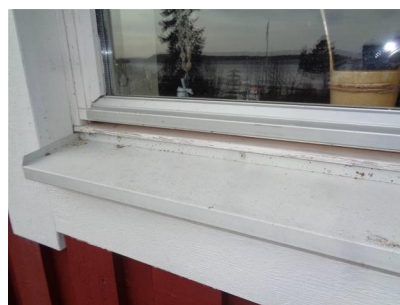
Isolerglas är äldre.

Fönster med mindre underhållsbehov finns.

Befintliga fönster är äldre vilket betyder att tätningen mellan fönsterrutorna kan vara sämre. Detta kan leda till att missfärgning/imma kan uppstå mellan glasrutorna.

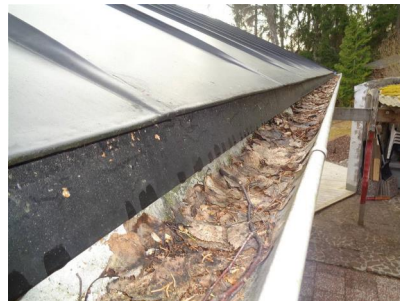
Hängrännor är skräpfyllda.

Eftersom hängrännor noteras med skräp finns risk för fuktskador på fasad och sockel då vatten kan svämma över.

För att förhindra översvämning rekommenderas rensning av hängrännor.

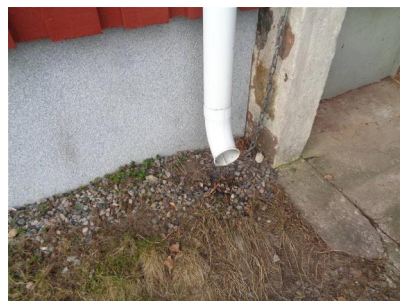
Stuprör är delvis inte anslutna till markledning.

Stuprör som inte är anslutet till markledning kan medföra en ökad fuktbelastning på grundmur/sockel som i sin tur kan leda till fuktrelaterade skador.

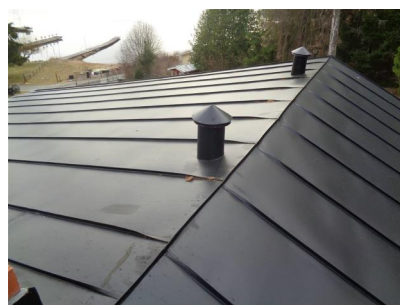
Inget att notera.

Besiktat från faststege på taket och mark

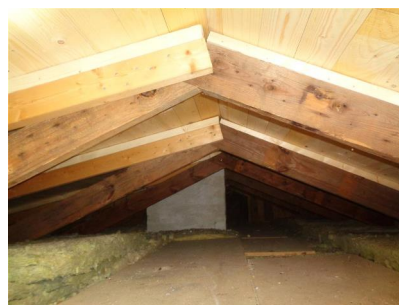
Vid kontroll av vinden uppmättes fuktvärden under kritisk fuktnivå för mikrobiell tillväxt och en normal lukt upplevdes.

Fuktkvoten i underlagstak/takbjälkar uppmättes till 12-13 %.

Det finns risk för mikrobiell tillväxt om den relativa fuktigheten (RF) i den omgivande luften är över 75 %. I furuvirke motsvarar det en fuktkvot (FK) på 17 %.

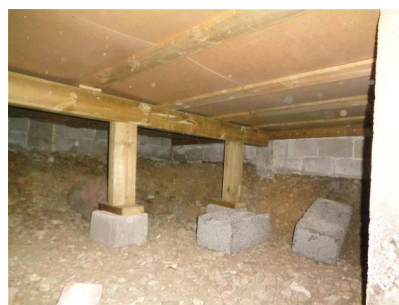
Vid kontroll av krypprunden har fuktvärden under kritisk fuktnivå för mikrobiell tillväxt uppmätts. Ingen avvikande lukt känns i utrymmet, dock finns ställvis mikrobiell påväxt på bjälklagets undersida, avsaknad av markplast, delvis organiskt material finns på markytan, tryckimprignerat virke noteras.

Den upptäckta mikrobiella påväxten på bjälklagets undersida indikerar att grunden under delar av året är så pass fuktig att mikroorganismer utvecklas. Detta kan i sin tur leda till rötskador i konstruktionen. För att undvika detta så måste krypprundens klimat bli torrare.

Fuktkvoten uppmättes till 14-15 %.

Det finns risk för mikrobiell tillväxt om den relativa fuktigheten (RF) i den omgivande luften är över 75 %. I furuvirke motsvarar det en fuktkvot (FK) på 17 %.

Läs Anticimex faktablad om uteluftsventilerade krypprunder för tips och råd.

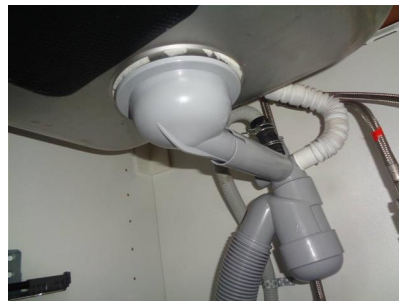
Fuktskydd saknas under kyl/frys.  
Upphångningsbygel saknas på spillvattenledningen från diskmaskinen.

Utan fuktskydd är det svårt att upptäcka läckage. Vatten kan då tränga in i omkringliggande konstruktioner och orsaka fuktskador.

För att upptäcka eventuella läckage, installera ett fuktskydd.

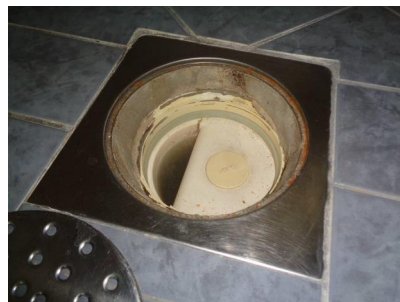
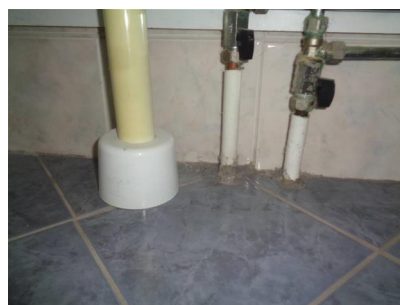
Våtutrymmet har äldre yt-/tätskikt och golvbrunn.  
Rör genomföringar finns i golv i utrymmet.

Eftersom funktionen, som innebär att ytskiktet/tätskiktet ska vara vattentätt, kan vara nedsatt finns en ökad risk att vatten tränger igenom ytskiktet/tätskiktet med vattenskador i omkringliggande konstruktioner som följd.
