Besiktningssprotokoll

Anticimex Försäkringsbesiktning i samarbete med Fastighetsbyrån

Fastighetsbeteckning: Skårby 3:54	
Fastighetsadress: Mor Marias Väg 12	
Postnummer: 434 60	Ort: Kungsbacka

Besiktningdatum: 2025-03-12	Protokollnummer: 68902506
Temperatur: 0 °C	Väderlek: Snöfall/Mulet
Tekniker: Tobias Larsson	
E-post: tobias.larsson@anticimex.se	
Kontor: Göteborg	
Närvarande: Fastighetsägare

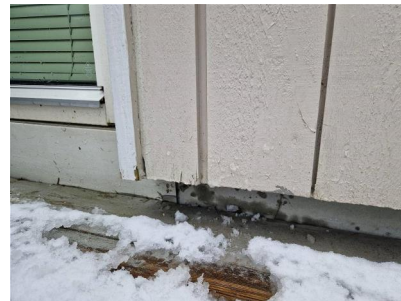
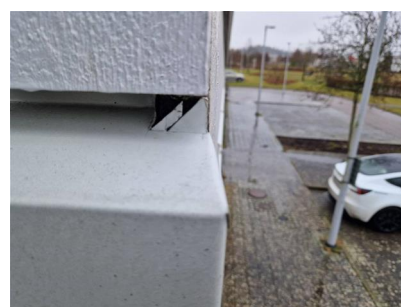
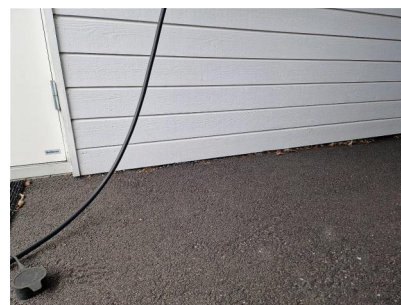
Utvändigt / Fasad

Fasadpanelen är i visst behov av målning/underhåll där enstaka panelbrädor har mindre rötskador samt att det lokalt noteras otätheter vid plåtanslutning ovan pannrum.

Noterade brister riskerar att få fukt- och rötskador på grund av sämre vattenavvisande förmåga. För att öka livslängden på fasadbeklädnaden rekommenderas målning och underhåll. I samband med ommålning rekommenderas att de rötskadade panelbrädorna byts ut.

Vidare noterades att avståndet mellan fasadbeklädnaden och marken kring entrédörr inte är tillräckligt.

Eftersom fasadbeklädnaden avslutas nära mark finns risk för att fukt från marken suggs upp i fasadpanelens nederkant. Detta kan orsaka fuktrelaterade skador i fasadbeklädnaden och bakomliggande konstruktioner. Om möjligt öka avståndet mellan fasad och mark.

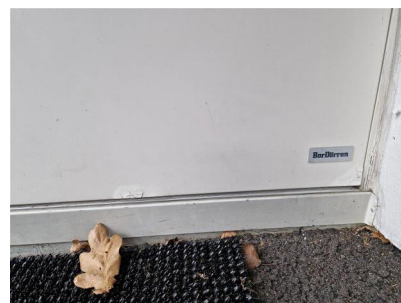
Utvändigt / Dörrar

Mindre fuktskador/deformation finns i entrédörrens nederkant. Vidare noteras visst rengörings/underhållsbehov på dörrar överlag.

Dessa bedöms inte ha lett till bakomliggande skador.
