# Besiktningsprotokoll

Anticimex Försäkringsbesiktning i samarbete med Fastighetsbyrån

| Fastighetsadress:<br>Ekgatan 33 | |

| Besiktningsdatum:<br>2025-03-21 | Protokollnummer:<br>68925375 |

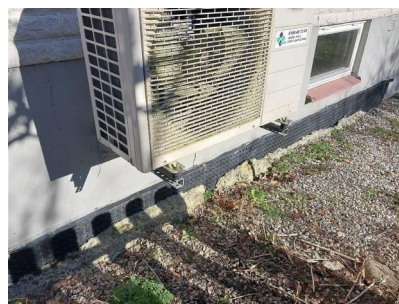
Utvändigt fuktskydd ligger oskyddat ovan mark.

Risk finns att det utvändiga fuktskyddet skadas och funktionen försämras.

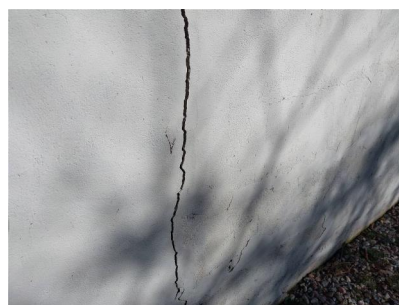
Sprickor finns i sockel.

Detta kan leda till fukt- och frysskador i konstruktionen.

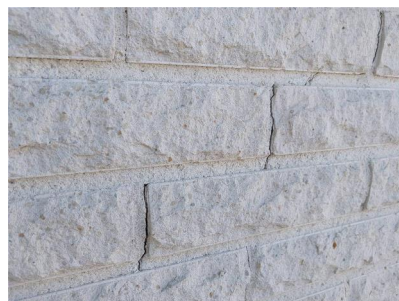
Sprickor finns i tegelfasaden, se information under sockel.

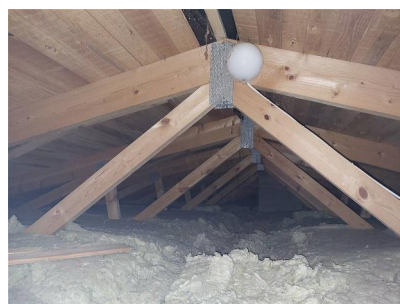
Vindsutrymmet kunde inte besiktas i sin helhet eftersom landgångar saknas.

Delar av vinden har besiktats från luckan utan något att notera.

Vi rekommenderar en kompletterande besiktning när landgång monterats.

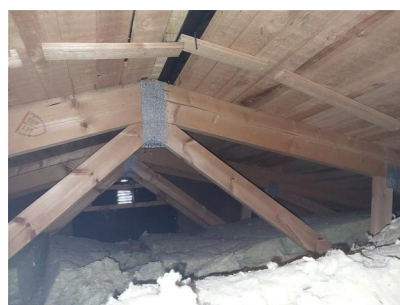
Vid kontroll av vinden uppmättes fuktvärden under kritisk fuktnivå för mikrobiell tillväxt och en normal lukt upplevdes.

Risk för mikrobiell tillväxt föreligger om den relativa fuktigheten (RF) i den omgivande luften är över 75 % vilket i furuvirke motsvarar en fuktkvot (FK) på 17 %. Fuktkvoten uppmättes till 8%.

Detta värde varierar dock under året beroende på årstid och utomhusklimat.

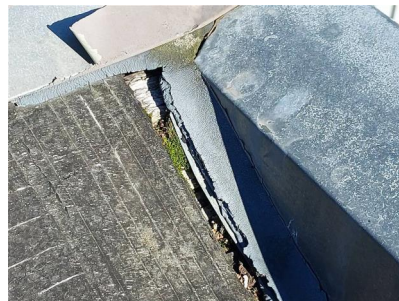
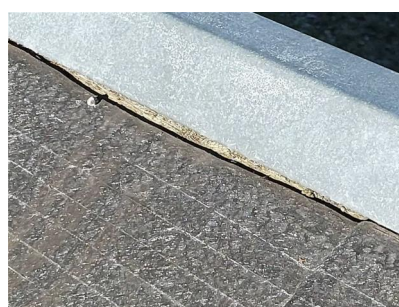
Tar man taket på garaget finns en rekommendation om att ta ut en fackman för kontroll och åtgärd. Jag bedömer inte att taket behöver läggas om men det finns delar där det finns brister och risk för att vatten tränger in. Tar man ut en fackman kan han göra en helhetsbedömning om vilka åtgärder som behövs.

Otättheter förekommer i skarvar och vid plåtdetaljer. Ojämnheter förekommer i takbeklädningen.

Vi rekommenderar att du kontaktar en takläggare för en vidare kontroll samt åtgärdsförslag.

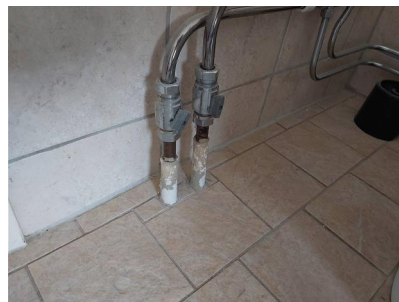
Rör genomföring finns i golv, klämring i golvbrunnen är ej nedskruvad i sitt rätta läge.

Detta medför en ökad risk för att vatten tränger ner i omkringliggande konstruktioner och orsakar fuktskador.

Färgskiftningar förekommer i innertak.

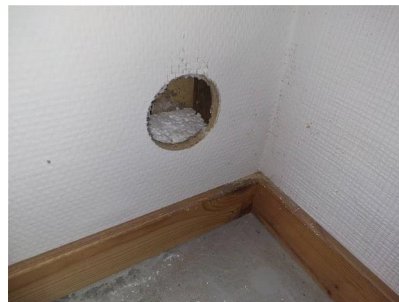
Källaren med påreglade ytterväggar riskerar att drabbas av fuktskador på grund av naturlig fuktpåverkan från mark. Detta kan i sin tur leda till mikrobiella skador (angrepp av mikroorganismer) som kan leda till att mikrobiell lukt sprids till boendemiljön.

Vid kontroll av konstruktion uppmättes fuktvärden över kritisk nivå för mikrobiell tillväxt och normal lukt upplevdes.

Ett 75 mm stort provborrhål togs i väggen som består av gips, cellplast samt träregel. Risk för mikrobiell tillväxt föreligger om den relativa fuktigheten (RF) i den omgivande luften är över 75 % vilket i furuvirke motsvarar en fuktkvot (FK) på 17 %. Fuktmätning utfördes i träregel med fuktkvoten 21%.

Vi rekommenderar en fördjupad undersökning för att bedöma orsak och omfattning. Det är viktigt att tänka på att denna rekommendation om fördjupad undersökning gäller hela källaren där påreglade och uppreglade konstruktioner förekommer.
