Ryd 28:22

Smedjegatan 2

| Uppdragsnummer | G32393 |
| Besiktningsdatum | 2025-03-21 |

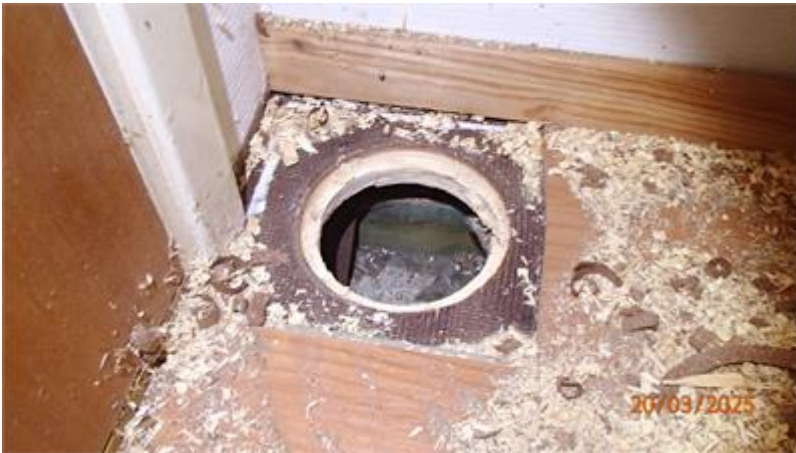
Vid kontroll av konstruktion mättes fuktkvot på 8-10% i tryckimpregnerat syllregel. Fuktkvoten mättes även i golvbjälklag till 8 %. Risken med behandlat virke är att om virket utsätts för förhöjd fuktighet under längre tid kan komma utskilja en kemisk lukt.

Det kritiska gränsvärdet för mikrobiell tillväxt brukar anges till ca 15-17% fuktkvot (FK).
