# Besiktningsprotokoll

Anticimex Försäkringsbesiktning i samarbete med Fastighetsbyrån

| Fastighetsadress:<br>Björkhagsvägen 20 | |

| Besiktningsdatum:<br>2025-03-13 | Protokollnummer:<br>68889351 |

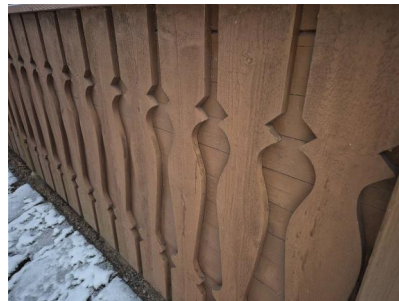
Enstaka panelbrädor har mindre rötskador.  
Fasadpanelen är i behov av målning/underhåll.

Fasadbeklädnad och träkonstruktioner där målningsbehov finns riskerar att få fukt- och rötskador på grund av sämre vattenavvisande förmåga. För att öka livslängden på fasadbeklädnaden rekommenderas målning och underhåll. I samband med ommålning rekommenderas att de rötskadade panelbrädorna byts ut.

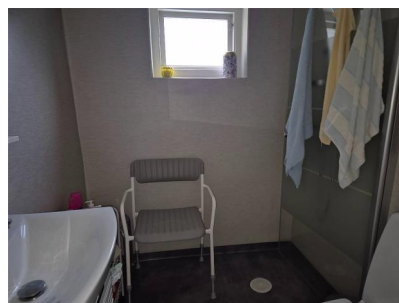
Fönster är olämpligt placerat.

Fönstrets placering i våtutrymmet utgör en risk för fuktskador i fönster- och väggkonstruktionen.

För att minska risken för fuktskador på fönster och väggkonstruktion rekommenderas att man skyddar fönstret mot vattenbegjutning.

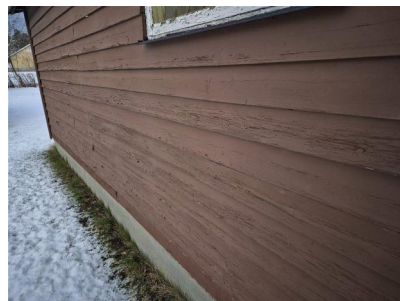
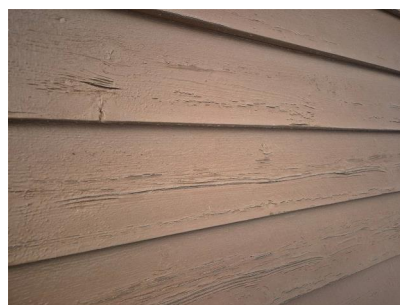
Enstaka panelbrädor har mindre rötskador.  
Fasadpanelen är i behov av målning/underhåll.

Fasadbeklädnad och träkonstruktioner där målningsbehov finns riskerar att få fukt- och rötskador på grund av sämre vattenavvisande förmåga. För att öka livslängden på fasadbeklädnaden rekommenderas målning och underhåll. I samband med ommålning rekommenderas att de rötskadade panelbrädorna byts ut.

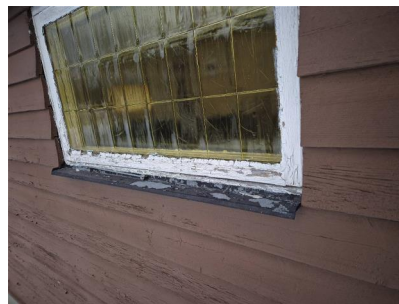
Fönster har färgsläpp och torrsprickor.

Fönsterbågar och fönsterkarmar där målningsbehov finns riskerar att få fukt- och rötskador på grund av sämre vattenavvisande förmåga.

För att öka livslängden på fönster rekommenderas målning och underhåll.

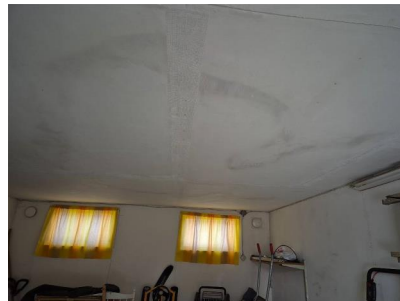
Taket har fuktfläckar.

Fuktfläckar kan bero på olika saker, och kan vara ett tecken på en tidigare eller en pågående fuktskada.

Vi rekommenderar en fördjupad undersökning för att bedöma orsak och omfattning.

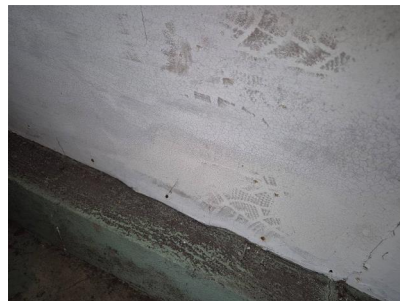
Väggen har fuktfläckar.

Fuktfläckar kan bero på olika saker, och kan vara ett tecken på en tidigare eller en pågående fuktskada.

Vi rekommenderar en fördjupad undersökning för att bedöma orsak och omfattning.
